Restauratie van de Sint-Servaaskerk

Van donker naar licht

PIERRE-YVES VILLETTE
ARCHITECT - MA²

ENG **Restoration of Saint-Servais/ Sint-Servaas Church** From darkness to light

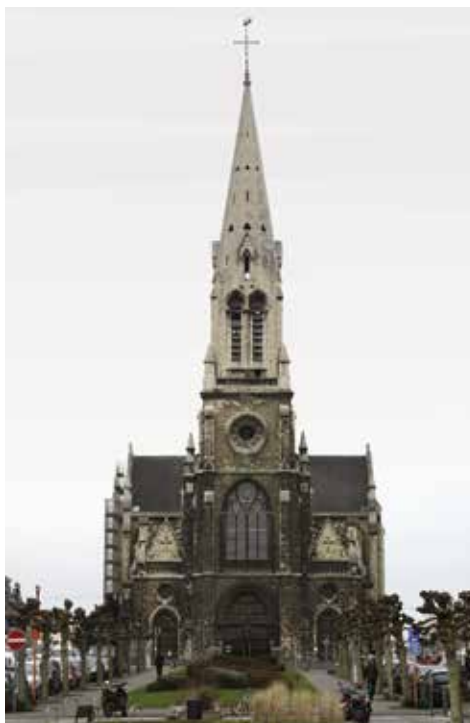
AFB. 1
Hoofdgevel vóór de restauratie
gezien vanaf de Louis
Bertrandlaan, 2013.
(© urban.brussels)

Vordat dit prachtige bouwwerk recent werd gerestaureerd, bood het een op zijn zachtst gezegd troosteloze aanblik: geflankeerd door stellingen met netten die de voorbijgangers moesten beschermen tegen vallende stenen, bedekt met een zwarte korst veroorzaakt door vervuiling, maar ook door pathologische slijtage van de steen en hier en daar gekoloniseerd door wilde beplanting. Ontdaan van al haar kruisbloemen, omringd door roestige smeedijzeren hekken en beroofd van enkele glas-in-loodramen, was de Sint-Servaaskerk nog slechts een schaduw van zichzelf. Een imposante zwarte laag, gevormd door vuil en pathologische korsten, contrasteerde met witte, afbrokkelende stenen oppervlakken die de blootstelling aan de elementen niet hadden doorstaan (AFB. 1). Als we haar nu bekijken, is het nauwelijks nog voor te stellen hoe somber en dof de kerk in de loop der jaren was geworden.

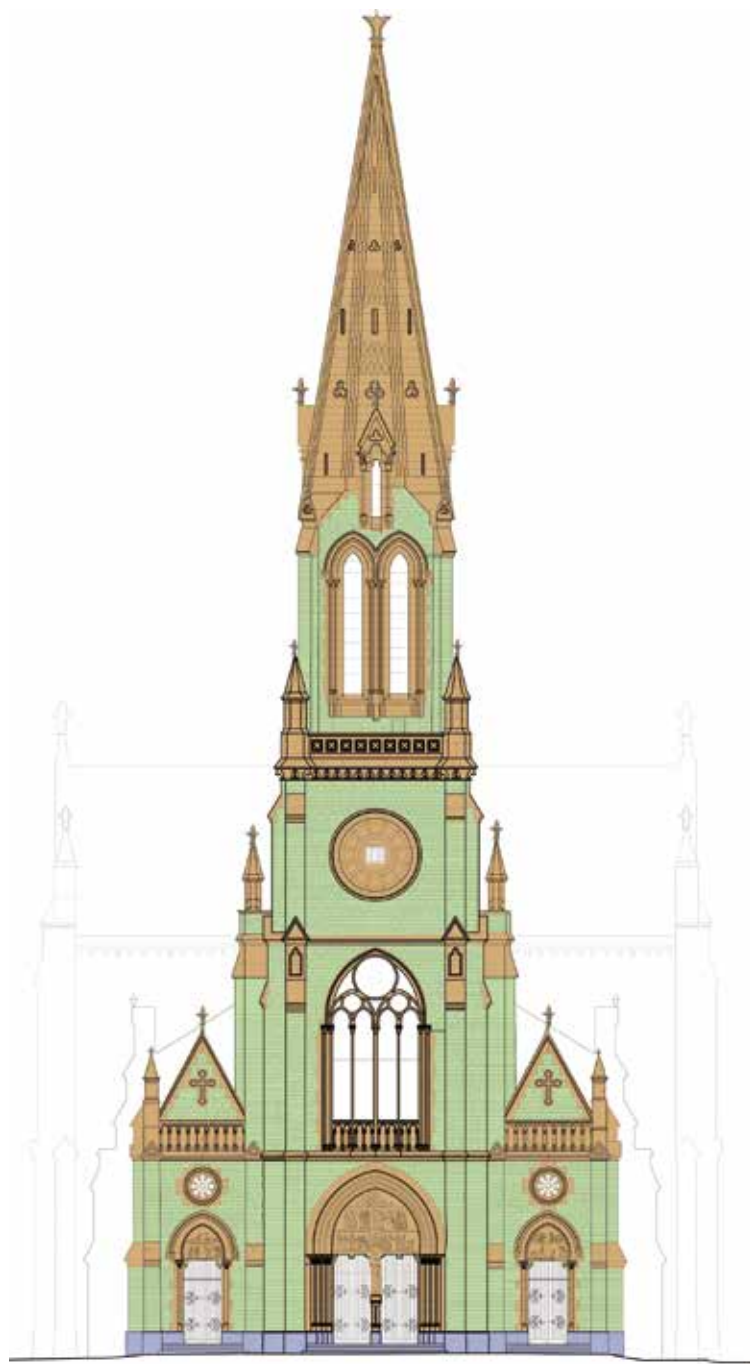
**AFB. 2**

Steensoorten: in het blauw de hardsteen, in het geel de Savonnièressteen en in het groen de steen uit Steenokkerzeel, 2015. (© Ma²)

Imposante bouwwerken in witsteen waren één van de obsessies van de grote Belgische architecten uit de tweede helft van de 19de eeuw. Omdat homogene grote blokken in België echter moeilijk te vinden waren, moest men voor de realisatie van grote gesculpteerde bouwwerken zijn toevlucht zoeken in het buitenland, zoals onder meer Joseph Poelaert mocht ondervinden bij de bouw van de Onze-Lieve-Vrouwekerk van Laken.¹ Het is dus geen verrassing dat we naast de traditionele hardsteen in de onderbouw van de Sint-Servaaskerk ook twee verschillende soorten witsteen zien, uit het Franse Savonnières en uit het Belgische Steenokkerzeel; de eerste werd gebruikt voor het lijstwerk, de kroonlijsten, de cordonbanden, de glacis, de pinakels, enz., de tweede voor de parementen. Ze werden her en der aangevuld door steen uit Reffroy en Saint-Joire, eveneens in Frankrijk, die we aantreffen op de balustrades van de perrons van het transept (AFB. 2).

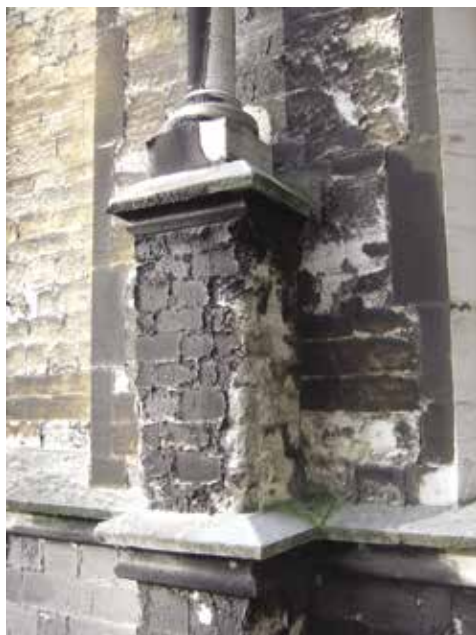
AFB. 3

Detail van de pathologische korsten. Links zien we het lichte roestkleurige patina dat kenmerkend is voor het parement in steen uit Steenokkerzeel, 2008. (© Ma²)

De aantasting van het steenoppervlak omschrijft hij als sulfatering door de vervuilde atmosfeer, waarbij het calciumcarbonaat van de rots op een bepaalde diepte onder het houwoppervlak wordt omgezet in sulfaten. Daardoor ontstaan blaarvormige zwellingen die uiteindelijk openbarsten. De binnenkant van de steen wordt daardoor blootgelegd. De steen, ontdaan van zijn beschermende kalkafzetting, schilfert af of verpoedert – wat kan leiden tot een materiaalverlies van enkele centimeters diep (AFB. 3).

De consolidatieproeven in het kader van de voorstudies, waarbij een verharder werd aangebracht, gaven vanwege de verpoedering van de steen geen bevredigend resultaat. Om dezelfde reden werden ook transplantaties en opvullingen van de hand gewezen. Bij te sterk aangestaste stenen is herkappen niet meer mogelijk. Vervanging is dan de enige mogelijkheid. Als vervangsteen werd oorspronkelijk gedacht aan Balegemse steen.

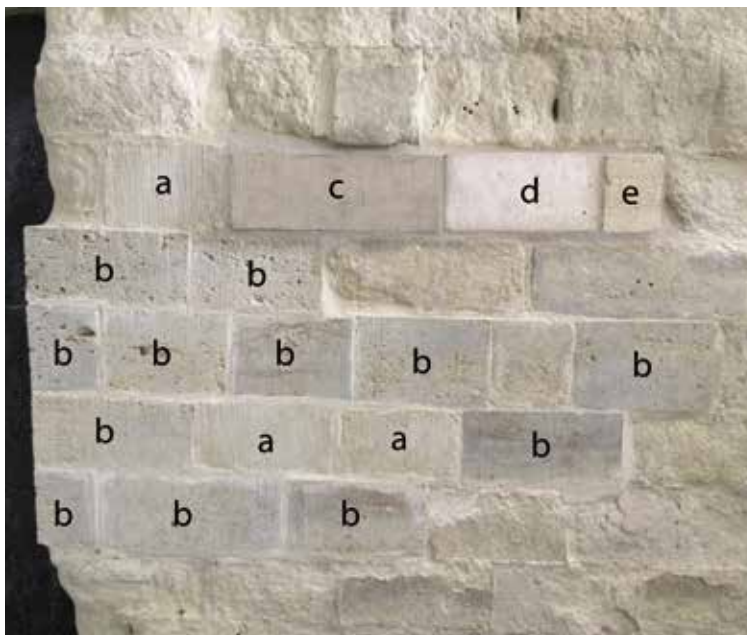
AFB. 4

Interventietests op het parement in steen uit Steenokkerzeel. Herkappen (a), Balegemese steen als vervangsteen (b) tijdens de voorafgaande testcampagne. Studie van alternatieven met Brauwilliers (c), fine de Saint-Maximin (d) en Liais de Saint-Maximin (e), getest tijdens de werken. (© Ma²)

maken voor de verstedelijking⁴, bestaat de groeve van Steenokkerzeel vandaag niet meer. Vlaamse Balegemse steen leek daarom het beste alternatief (AFB. 4). Het is immers de laatste Lediaanse kalksteen die nog wordt ontgonnen en nagenoeg dezelfde technische en esthetische kenmerken heeft als de originele steen.

Helaas werd de werfleiding tijdens de werken al snel geconfronteerd met problematische leveringstermijnen. Bovendien bleken de stenen te klein, waardoor we ze zelfs hadden moeten samenlijmen om voldoende dikke blokken te verkrijgen. Omdat Balegemse steen vooral voor muurplaten wordt gebruikt, leeft de productie van de groeve in Balegem op het ritme van willekeurige ontdekkingen van dunne steenlagen. We noteren hier dat de huidige site zo goed als uitgeput is en de plannen om een nieuwe groeve te openen momenteel worden onderzocht.

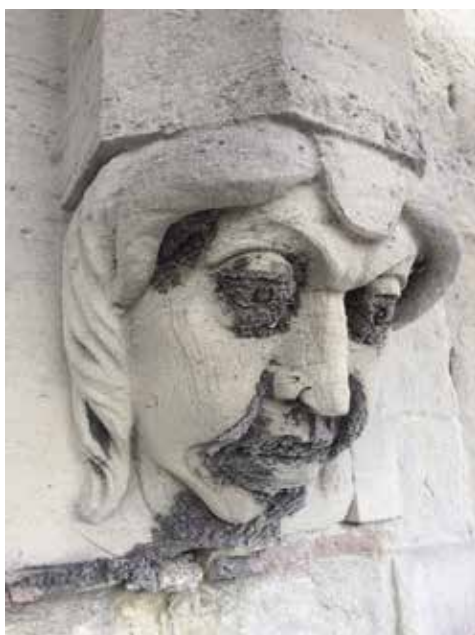
AFB. 5
Pathologische korsten op gesculpteerd gelaat na reiniging, 2018. (© Ma²)

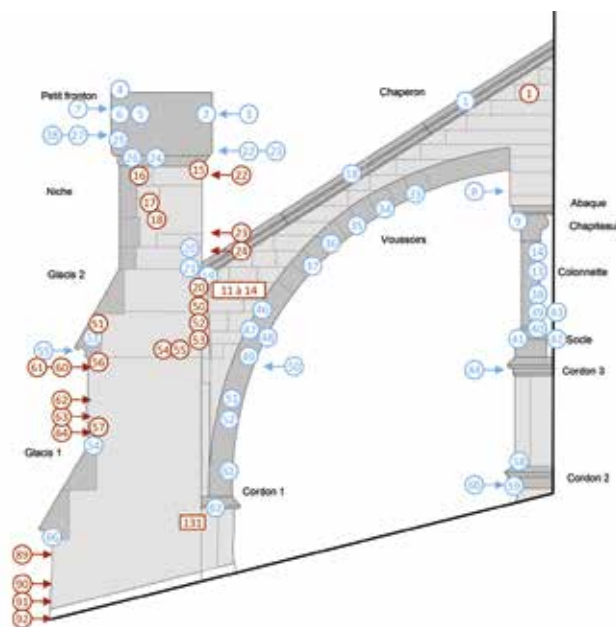
AFB. 6
Kaart van de interventies aan de luchtboog AB1. In het blauw de interventies aan de Savonnièressteen, in het rood de interventies aan het parement in steen uit Steenokkerzeel, 2018. (© Ma²)

Elk element van de kerk werd zorgvuldig geobserveerd om de verschillende interventies vast te leggen. Zo konden we nauwkeurig alle pathologieën in kaart brengen. Ze werden gelocaliseerd, genummerd en vervolgens opgenomen in een lijst met een foto, het type voorziene interventie en de geraamde hoeveelheden. Een titanenwerk, maar hierdoor konden we tijdens de duur van de werken de kosten nauwlettend in het oog houden (AFB. 6).

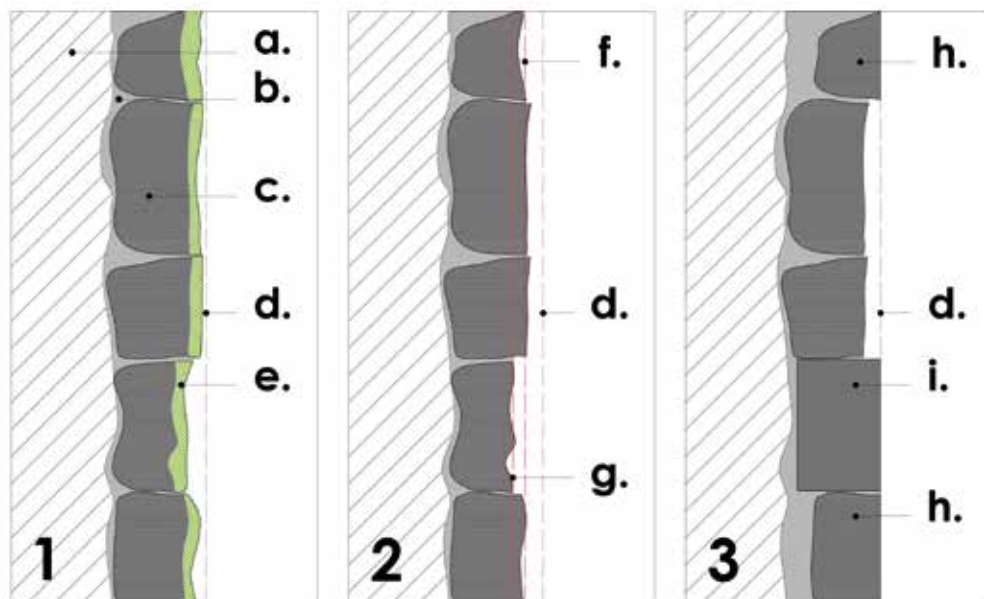
AFB. 7
Interventiemethode aan het parement in steen uit Steenkokerzeel: opvullen van de baksteen (a), kalkmortel (b), parementsteen (c), oorspronkelijke loodrechtheid van het parement (d), pathologische korst (e), krimp van 3 cm ten opzichte van de oorspronkelijke loodrechtheid (f) en krimp van 5 cm ten opzichte van de oorspronkelijke loodrechtheid (g). Stenen met een krimp kleiner dan 3 cm werden ongemoeid gelaten, stenen met een krimp tussen 3 en 5 cm werden herkapt (h) en stenen met een krimp van meer dan 5 cm werden vervangen (i).
(© Ma²)

De vervanging van de parementstenen werd zoveel mogelijk beperkt. De nadruk lag op instandhouding en herkappen. De interventie werd in overleg met de stabiliteitsingenieur vastgelegd, op basis van de gemiddelde dikte

van de parementen (± 18 centimeter) en van de krimp die werd vastgesteld na de reiniging (AFB. 7). Volgens hetzelfde principe van maximale instandhouding werd al snel afgestapt van de systematische vervanging van de afgesleten hoekblokken van de steunberen en luchtbogen, die aanvankelijk voorzien was om de neogotische kenmerken van het gebouw te bewaren. Ook voor de andere elementen in witsteen werd de restauratie beperkt gehouden. Alleen de stenen met stabiliteitsgebreken werden vervangen wanneer verankering niet mogelijk was. Er werden ook enkele transplantaties uitgevoerd. Herstelling met restauratiemortel, een potentieel destructieve techniek, werd enkel toegepast om de steen in stand te houden en niet voor esthetische doeleinden, en alleen als het de slijtage van de betrokken stenen zou kunnen vertragen: bij reparatie van beschadigde waterlijsten, barsten, enz.

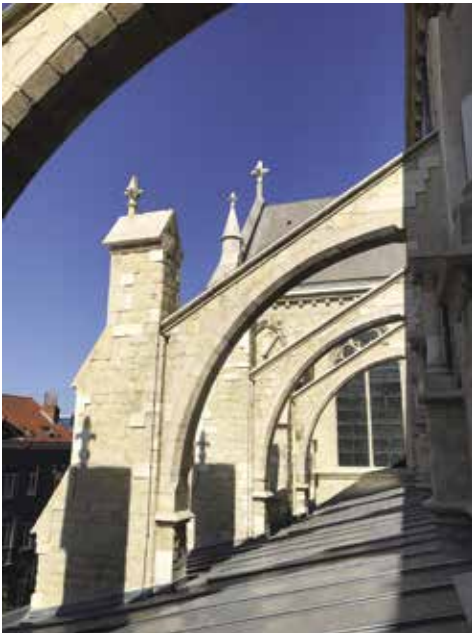
AFB. 8
Luchtbogen na reiniging en restauratie. De lage daken werden vernieuwd en de kruisbloemen gereconstrueerd, 2019. (© Ma²)

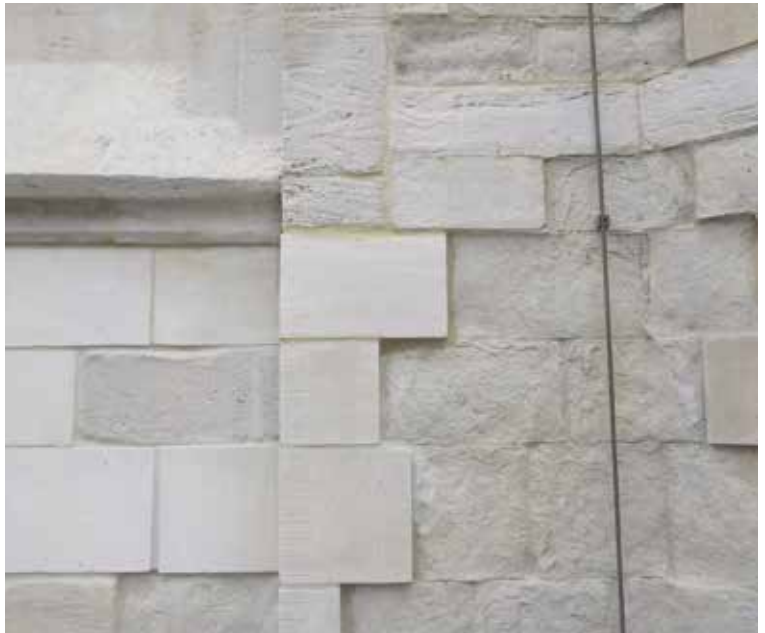
AFB. 9
Parement na reiniging en restauratie. De enkele stenen die werden vervangen kregen de oorspronkelijke geciseleerde afwerking, 2019. (© Ma²)

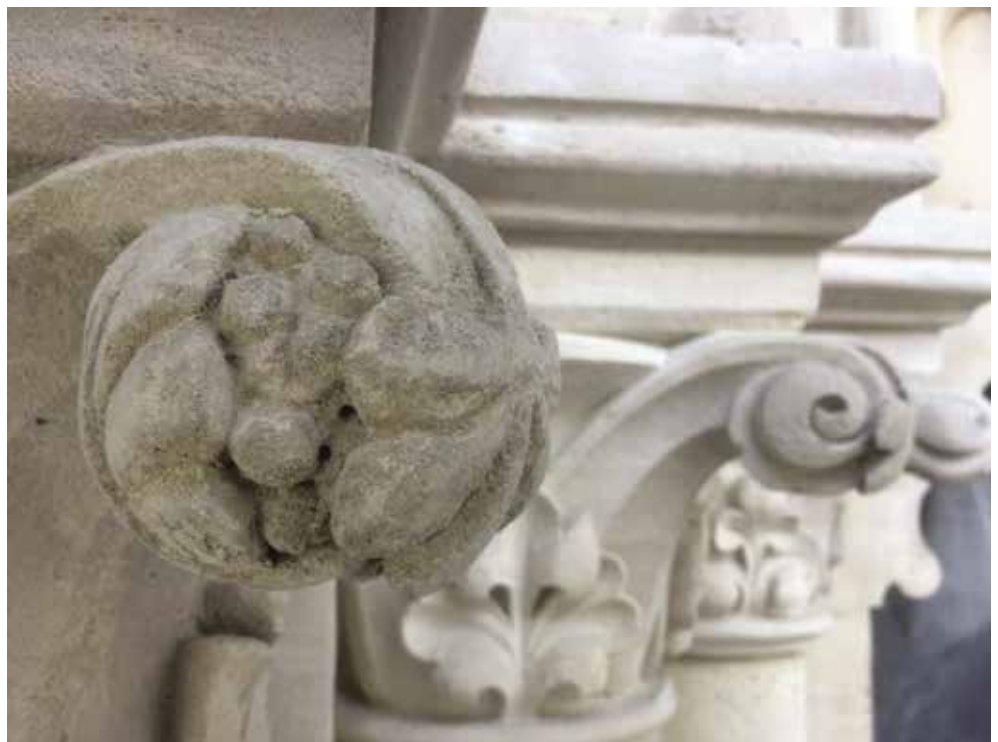
AFB. 10
Reconstructie met restauratiemortel van een voluut op het kapiteel van het portaal van het zuidelijke transept waarvan de decors dreigden te verdwijnen, 2018. (© Ma²)

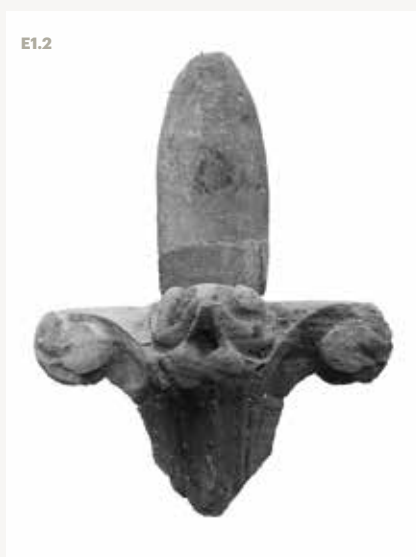
AFB. E1.2
Fotomontage van een kruisbloem type B, door de beeldhouwer gereconstrueerd op basis van de restanten die werden aangetroffen in de spits, 2018. (© Ma²).

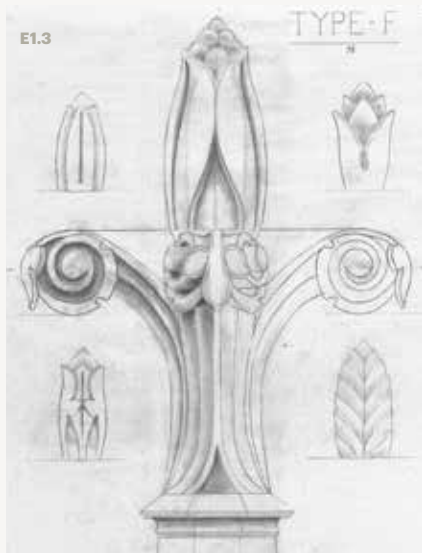
AFB. E1.3
Voorstel van reconstructie van de kruisbloem type F boven de transepten, 2018. (© Andrew Justin Victor pour Denys)

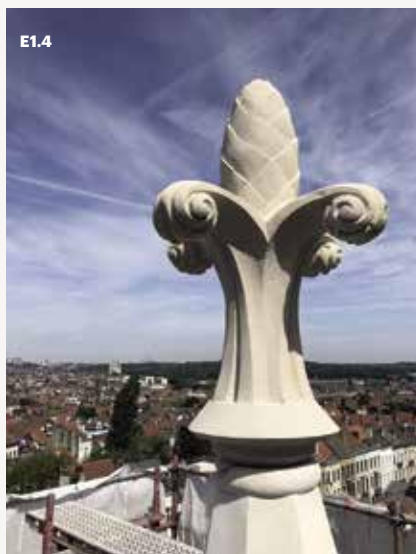
AFB. E1.4
Gereconstrueerde kruisbloem type D op haar pinakel, 2019. (© Ma²)

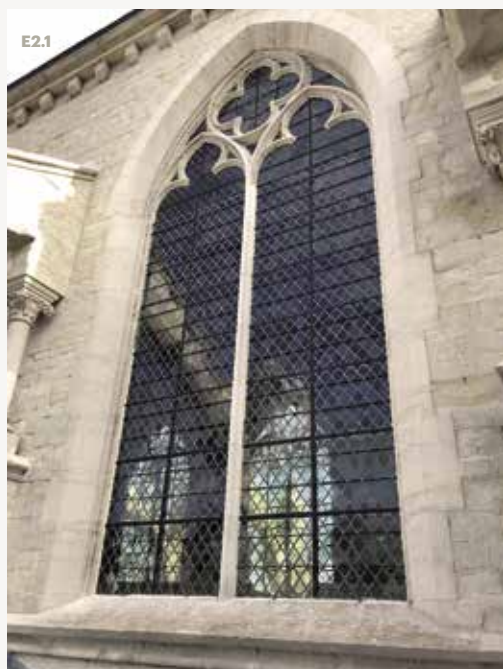
De pathologieën die we aantreffen zijn vrij klassiek: vuil, punctuele leemten, normale slijtage van het loodraam en de kitvoegen, impactsporen te wijten aan vandalisme. Waar mogelijk werd de restauratie ter plaatse uitgevoerd. Soms was het gemetselde skelet te zeer beschadigd en waren monelen en vulstenen gebarsten door het roesten van de metalen dwarsroeden (AFB. E2.2). In dat geval moesten de ramen verwijderd worden om ze in het atelier te restaureren.

AFB. E2.1
Glas-in-loodraam met ‘kathedraalglas’ na de restauratie. Door de transparantie zien we de luchtbogen van de tegenoverliggende gevel, 2019. (© Ma²)

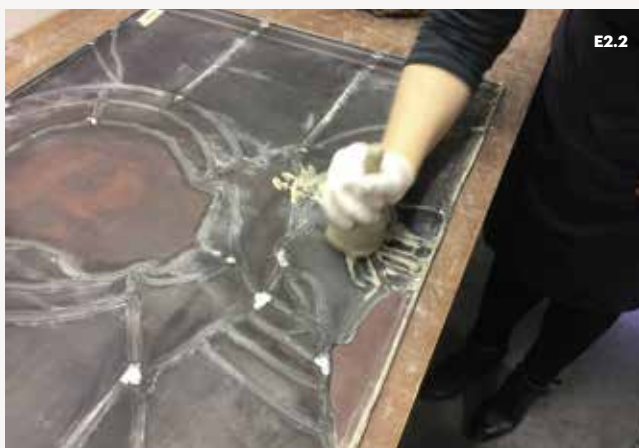
AFB. E2.2
Aanbrengen in het atelier van een kit van lijnzaadolie op een gerestaureerd paneel van het glas-in-loodraam. De punctuele reparaties zijn duidelijk zichtbaar, 2017. (© Ma²)

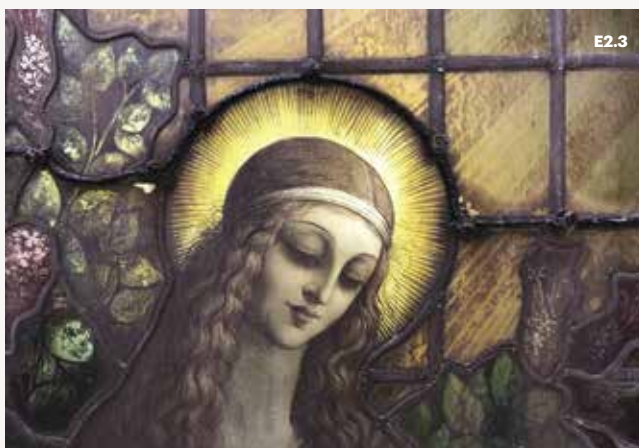
Hierbij dient opgemerkt dat de glas-in-loodramen van meester-glaswerker Édouard Steyaert, die weliswaar later werden gerealiseerd (omstreeks 1932, het jaar waarin de meester overleed), niet alleen schitterden door de kwaliteit van de figuratieve schilderijen, maar ook nog in een opmerkelijke staat van bewaring verkeerden. Behalve een voorzichtige schoonmaakbeurt moesten ze geen andere ingrepen ondergaan en getuigen ze ook bijna een eeuw later nog van het vakmanschap van de ambachtsman in kwestie (AFB. E2.3).

AFB. E2.3
Detail van een figuratief glas-in-loodraam van Steyaert, ter plaatse gerestaureerd, 2018. (© Ma²)
