ERFGOED BRUSSEL

Ecole en Couleurs

RESTAURATIE VAN DE GEVELS EN DAKEN

NICOLAS CREPLET

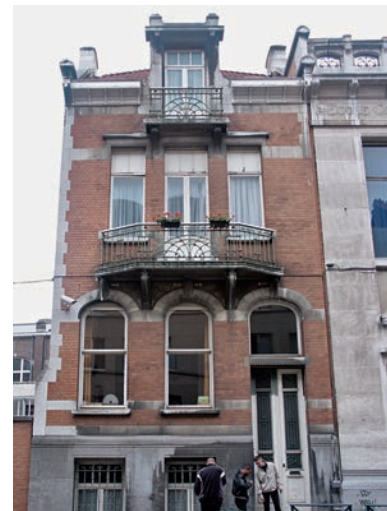
Fig. 1

De gevel van nr. 39 vóór de werken.

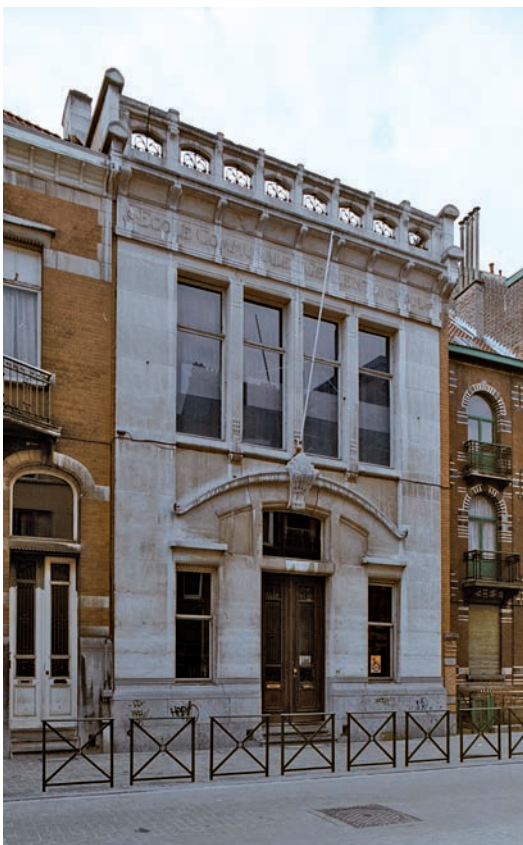
**Fig. 3**

De gevel van nr. 37 vóór de werken (A. de Ville de Goyet, 2006 © MRBC-MBHG).

De gevel van nr. 37, uit Euvillesteen van goede kwaliteit op een hardstenen sokkel, was nog in goede staat. Er was weinig zichtbare korstvorming, die een teken is van beperkte aantasting van het metselwerk door milieuvervuiling. Er werden enkele steenschilferingen vastgesteld en vooral twee breuken, in de latei boven de inkomdeur en in de onderdorpel van het venster van de

eerste verdieping. De boogseleutel was naar rechts verzakt. De twee breuken werden chemisch vastgezet door middel van roestvrijstalen draadstangen. De gaten werden vervolgens zorgvuldig dichtgemaakt met achteraf opnieuw behouwen minerale mortel. De sleutel bleef op zijn plaats, werd verankerd aan de steen ernaast en zijn voegwerk werd hersteld. Voor de reparatie van sommige kleine afschilferingen en van oude gaten werd minerale mortel gebruikt. Het witte voegwerk dat op sommige plaatsen beschadigd was, werd hersteld.

De attiekbalustrade die de gevel bekroont, was sterker beschadigd door milieuvervuiling. Drie van zijn acht bogen waren in het midden gebarsten en de sierlijsten waren nog maar nauwelijks te zien door een sterke erosie van de steen. Veel voegen tussen de stenen waren verdwenen. Het ijzerwerk was verroest en had op sommige verankeringsplaatsen de steen doen barsten. Er werd eerst beslist alle elementen tot aan het niveau van de kroonlijst/ band te demonteren en opnieuw te monteren, de stenen te herstellen door incrustatie of verankering, naargelang het type beschadiging, en het ijzerwerk te restaureren. In de loop van de werf werd echter besloten aan de stenen te werken zonder ze te demonteren, om verdere beschadiging te vermijden, en het ijzerwerk te verwijderen door insnijding en opnieuw te monteren door verbinding met halve bewapening. Om de leesbaarheid van de gevel te verbeteren werd de kabel van de teledistributie verwijderd en verplaatst naar de kelder. Het reinigen stelde enkele problemen. Ter hoogte van het hoofdgestel waren de sporen van waterinfiltratie in de uitgeholde voegen bijzonder hardnekkig (Fig. 7).

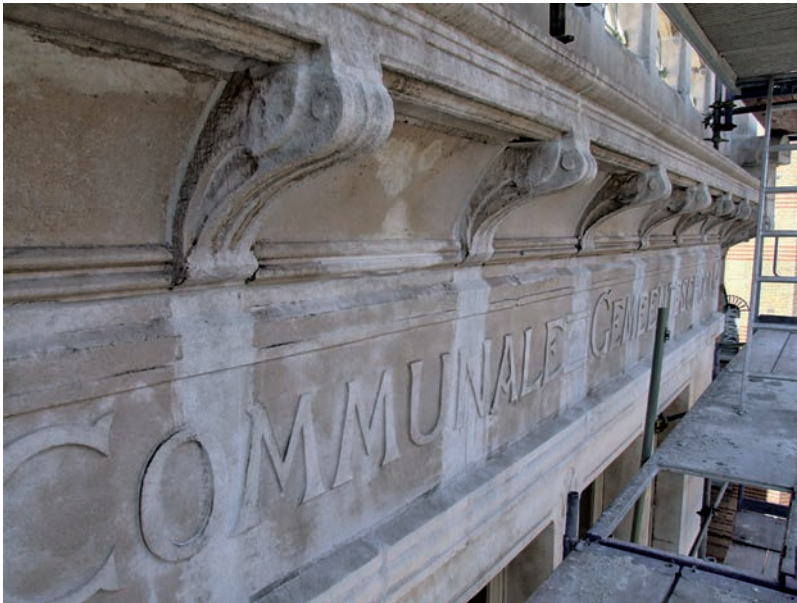
Fig. 7

Het resultaat van de reiniging van de steenoppervlakten is niet homogeen. Moeilijk te verwijderen vuil, veroorzaakt door aantasting door water.

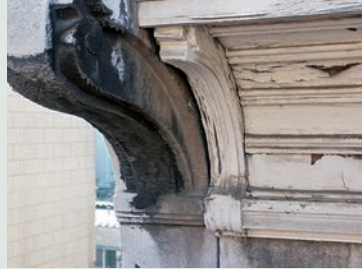
Korstvorming op de Euvillesteen ten gevolge van atmosferische invloeden

het kappen van sierlijsten of bas-reliëfs en is erg poreus. Infiltratie van water dat vervuild is door zure regen en andere stoffen brengt een chemische reactie op gang die de bindstof van de steen oplost. De steen bindt zich dan aan de oppervlakte met allerlei soorten stof, wat resulteert in een zwartachtige afzetting. Het proces stopt niet met de vorming van deze laag. De chemische reactie ontbindt de steen tot meerdere centimeters in de diepte, vooral als de steen geprofileerd of gesculpteerd is of een grote blootgestelde oppervlakte heeft. Dit fenomeen veroorzaakt materiaalverlies (afbladderende lagen), wat de leesbaarheid van het gebouw vermindert. Deze schade is niet te herstellen. Het gaat erom het beschadigingsproces te vertragen door de infiltratie van regenwater te verminderen. Het aanbrengen van een verstevigingsmiddel dat de steen minder poreus maakt en van een vochtwerend middel kan dit proces, en ook de vervuiling, vertragen.

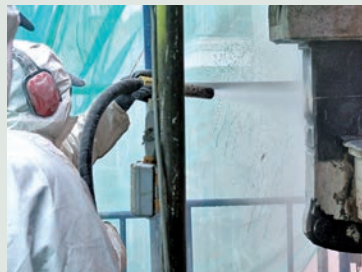
Lokale reiniging met hydropneumatisch zandstralen als aanvulling op een reiniging met stoom.

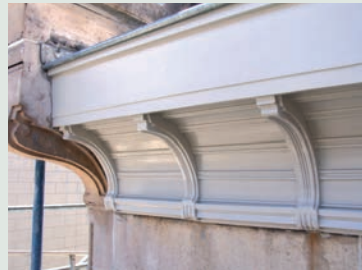
Bevredigend resultaat na het reinigen van bijzonder sterk vervuilde steen.

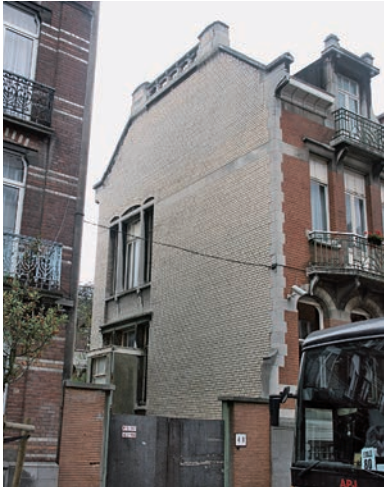
Fig. 8

Deze gevel, die een scheidingsmuur vormt met nr. 41, was nog in goede staat. Hij bestaat uit witte baksteen op een hardstenen sokkel en elementen in Euvillesteen. Dit materiaal werd gebruikt voor de banden, de vensterlateien en een hoekketting aan de voorkant. De gevel is bekroond met een attiekbalustrade geflankeerd door twee schouwen (Fig. 8). De gevel werd

De zijgevel van nr. 39 vóór de werken.

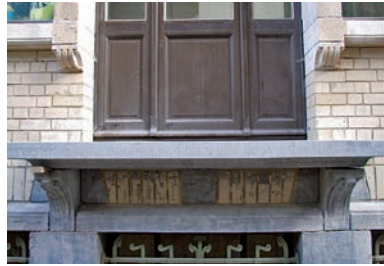
Fig. 9

Reconstructie van het balkon.

gewijzigd door de installatie van een sanitaire ruimte in een muuropening die uitgaf op een balkon. Deze sanitaire ruimte werd verwijderd. Op basis van de oude plannen en de sporen die op het parement achterbleven, kon het oorspronkelijke balkon worden gerepareerd. De oorspronkelijke consoles waren verzonken in het metselwerk en konden worden hersteld. De hardstenen vloerplaat werd gereconstrueerd (Fig. 9). Het motief van de borstwering is een interpretatie op basis van de bestaande borstwering. Het bovenlicht was intact, maar de glasdeuren moesten worden gereconstrueerd (Fig. 10).

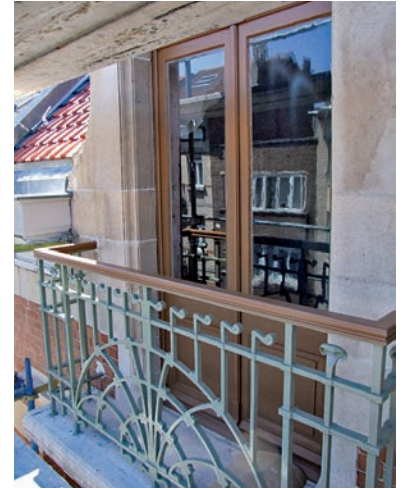
Fig. 10

Bescherming van het ijzerwerk en schilderen van het houtwerk.

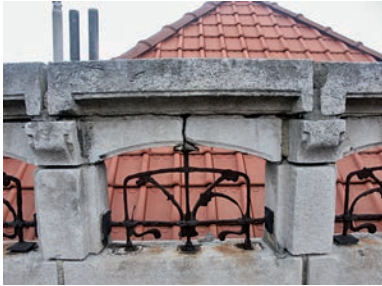
**Fig. 14**

De attiekbalustrade na restauratie.

had op de plaats van verankering bijna systematisch de stenen doen barsten. Rekening houdend met de corrosie van elk element (Fig. 13) werden de volgende ingrepen voorgesteld: volledige demontage en heropbouw van alle elementen van de attiekbalustrade, het ijzerwerk inbegrepen; reparatie van de stenen door middel van minerale mortel, verankering of invulling naargelang het type van beschadiging; restauratie van één van de vijf elementen in ijzerwerk en reconstructie naar oorspronkelijk model van de andere (Fig. 14).

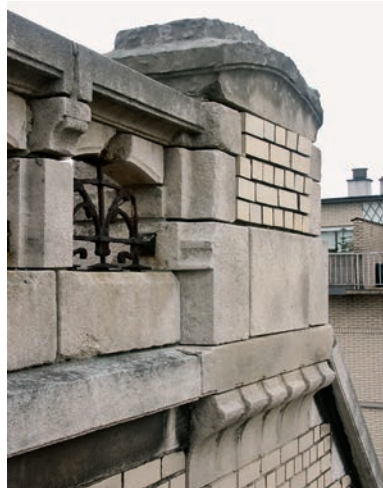
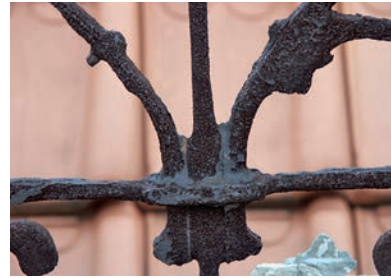
**Fig. 11, 12, 13**

De attiekbalustrade, bestaande uit bogen van gehouwen steen, met elkaar verbonden door ijzerwerk, vertoonde dezelfde gebreken als die van nr. 37 maar was duidelijk in slechtere staat. Het meest zorgwekkende was de stabiliteit van de twee schouwen boven de zijgevel. De meeste voegmortel en de mortel tussen de bakstenen was verdwenen of bezig te verpulveren. Het parement in witte baksteen van de twee schouwen was instabiel en hechte nog onvoldoende (Fig. 11). De stenen van Euville hielden over naar de straat omdat het voegsel verdwenen was (Fig. 12). Het gevaar bestond dat ze naar beneden zouden vallen, hoewel ze door hun eigen gewicht en dat van de deksteen nog op hun plaats werden gehouden. De natuursteen en baksteen waren op zich nog in goede staat. Het ijzerwerk was echter zo sterk aangetast dat sommige delen volledig verdwenen waren. De uitzetting van het ijzerwerk

De attiekbalustrade, toestand vóór de restauratie: breuken en afschilferende stenen, uitholling van de voegen, vergevorderde aantasting van het ijzerwerk.

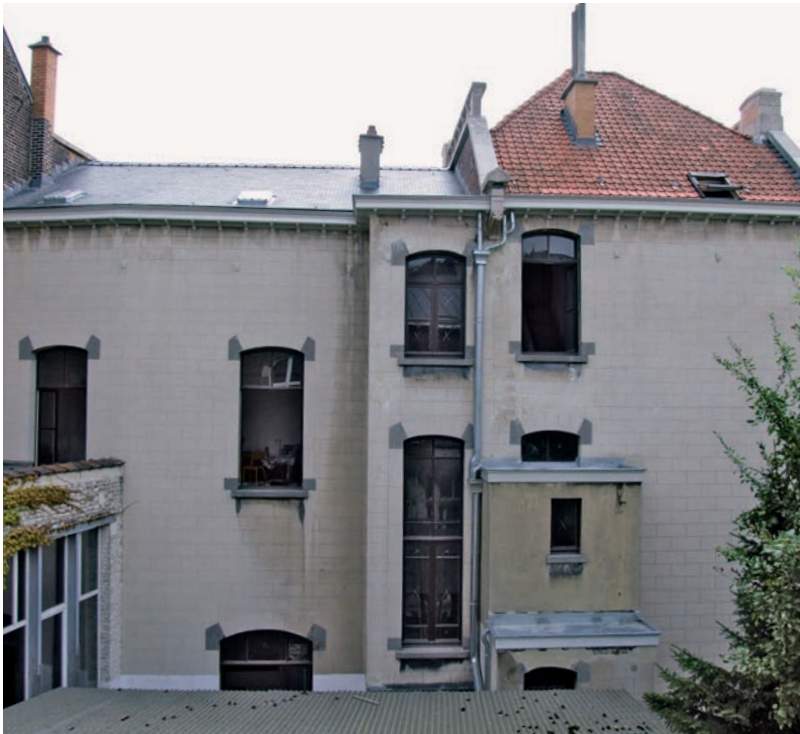
De cementen bepleistering van de achtergevels van nr. 37 en 39 was in relatief goede staat (Fig. 15). Het reinigen en repareren van de gevels was desondanks relatief moeilijk, omwille van de verkleuring van de bepleistering door waterinfiltratie en het probleem om de juiste samenstelling te vinden van de

specie voor de discrete reparaties van enkele barsten. Sommige schijnvoegen die steen imiteren, werden na het reinigingswerk gereconstrueerd. De regenpijpen waren versleten en werden volledig vervangen en geherstructureerd. De kroonlijsten waren in goede staat. Er moest slechts één stuk worden vervangen op de hoek van de achtergevel van nr. 37. Beschadigd houtwerk werd hersteld en weer goed gehecht. De sierdeksels van de steigergaten waren sterk aangetast en sommige werden vervangen.

Fig. 15
Achtergevels: problemen bij de
reiniging en reparatie van de
steenimitatie.

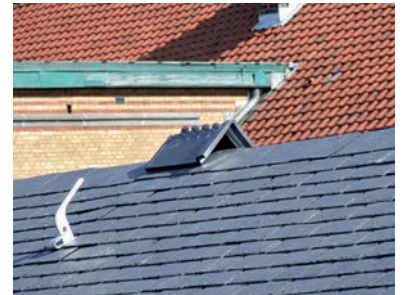
Fig. 16
Proefmontage van de makelaar
in geglaazuurd aardewerk op de
leistenen dakbedekking.

Het dak van nr. 37 bestond uit een dakbeschot waarop een bitumineus membraan was aangebracht, dat op vele plaatsen beschadigd was. De bitumenlaag werd vervangen door een dakbedekking in leisteen - op zolder werden oude leistenen uit de tijd van de bouw gevonden. De dakbeschotten die in slechte staat waren en besmeurd met bitumen werden vervangen. De schouw tegen de scheidsmuur met nr. 35, die loskwam van de muur, werd gestabiliseerd door middel van een haak in roestvrij staal. De speciale schoorsteenkapen in terracotta werden opnieuw verlijmd. Op basis van de aanwijzingen op de oorspronkelijke tekening werd een makelaar in geglaazuurd aardewerk op

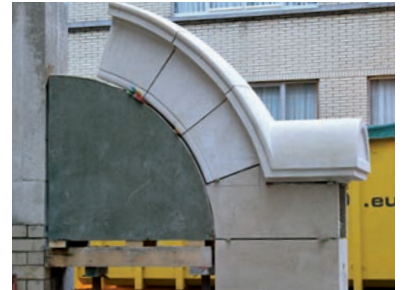
Fig. 17
Reconstructie van
de stenen boog.

en het bewaren van de zijdeur, maar had enig voorbehoud omtrent het hekwerk, dat zo dicht mogelijk bij het oorspronkelijke model moest aansluiten (Fig. 17). De vloer van dit gedeelte en ook de ontbrekende gedeelten daarvan op de binnenplaatsen achter de achtergevel werden gereconstrueerd naar oorspronkelijk model op basis van de bestaande porseleinen tegels. Deze hebben een dikte van ongeveer 30 mm. Het was niet mogelijk ze in dezelfde kwaliteit op die dikte te laten namaken (we vonden een fabrikant in Duitsland die ze op 12 mm dikte kon maken, maar dit was niet voldoende). Uiteindelijk werden er nieuwe tegels gegoten in microbeton met een analoge tint, die hetzelfde motief reproduceren en op traditionele wijze gelegd zijn (Fig. 18, 19).

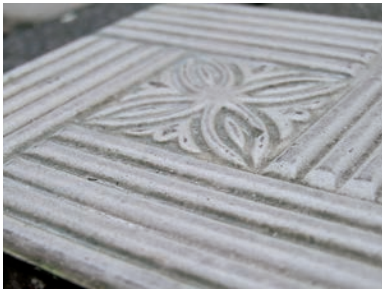
Fig. 18
Bestaande tegel in porselein.

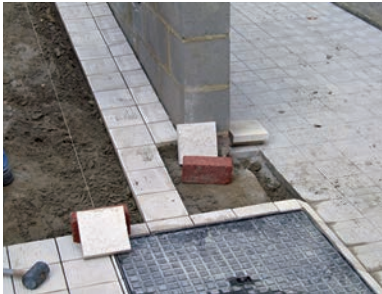
Fig. 19
Traditionele methode om tegels te plaatsen.
