# BRUXELLES PATRIMOINES

N°001  
NOVEMBRE 2011

# École communale La Ruche

## RESTAURATION DES FAÇADES DES COURS DE RÉCRÉATION

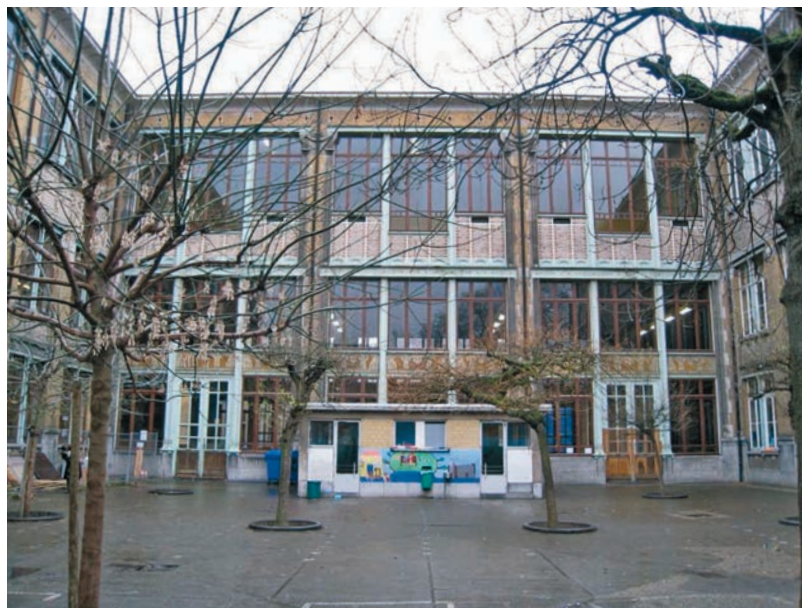
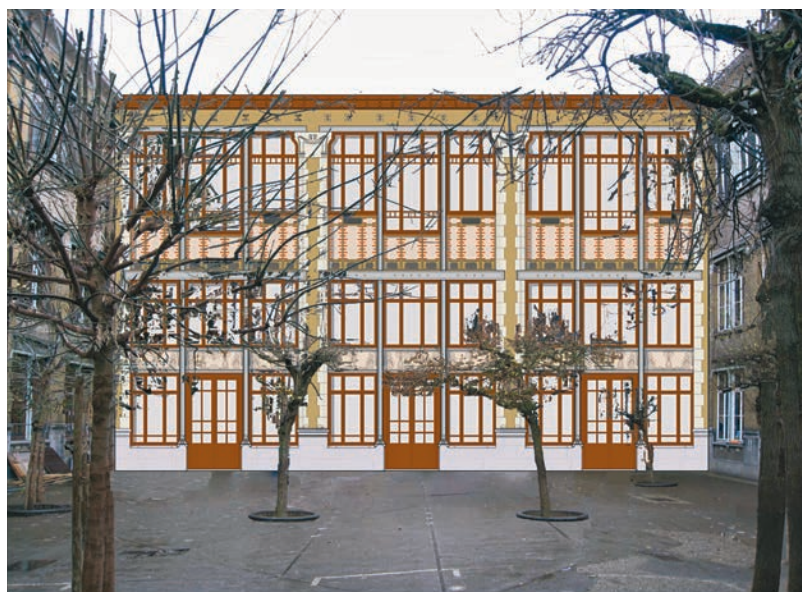
**Fig. 3**

Façade (A2). État existant et simulation de l'état projeté après restauration (© Karel Breda architectenbureau).

La philosophie de restauration qui prévaut dans ce projet est de garantir la pérennité structurelle des façades, tout en préservant leur qualité architecturale et leur authenticité patrimoniale. L'audit de stabilité, des études approfondies sur les matériaux et la définition exacte des caractéristiques des matériaux et de leurs désordres doivent permettre un diagnostic et un pronostic les plus complets possibles, dans le respect de la philosophie d'intervention retenue (Fig. 3).

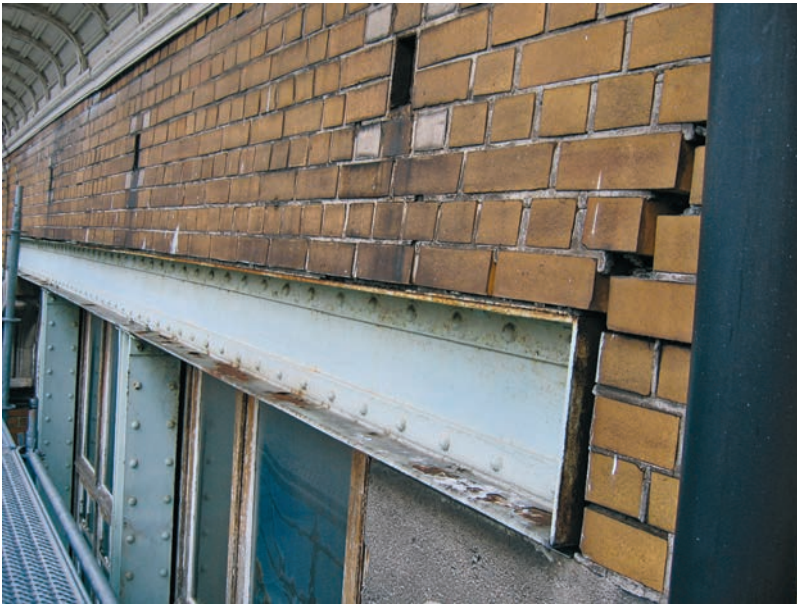
**Fig. 6 & 7**

- Les linteaux métalliques supérieurs sortent par endroits du plan de façade et ne reposent parfois plus sur leur appui d'extrémités. La partie supérieure des linteaux montre une corrosion généralisée, principalement où des infiltrations d'eau sont possibles depuis le dessus (Fig. 6).

Détail d'un linteau corrodé  
et des désordres dans  
la maçonnerie (© Origin).

supérieure en maçonnerie est déjà fort ébranlée. Il est dès lors prévu de déposer soigneusement la maçonnerie surmontant ces linteaux pour une repose alignée ultérieure. Ceci permet d'éviter un besaçage, qui aurait endommagé certaines briques. L'objectif est de trouver des briques les plus similaires possibles aux existantes, non seulement pour combler d'éventuelles pertes lors du démontage et remontage de la frise-acrotère du deuxième étage mais également pour corriger, à divers endroits des façades, des réparations faites dans le passé à l'aide de briques non appropriées. Les joints sont composés d'un mortier bâtard (à la chaux) et sont généralement en bon état de conservation, hormis quelques défauts ponctuels. Un simple nettoyage suffira; la réparation des parties manquantes se fera à l'aide d'un mortier de composition et de teinte identiques.

corrosion laisse des sections résiduelles suffisantes d'un point de vue structurel. Les éléments constitués de profilés I standards (pour l'époque) comme les linteaux seront traités *in situ* dans la mesure du possible. Par contre, si la corrosion et les désordres qui en découlent sont importants, ces éléments seront déposés. Si les sections résiduelles sont suffisantes d'un point de vue structurel, les linteaux d'origine seront conservés, sablés, galvanisés à chaud, peints et reposés. Si ce n'est pas le cas, les linteaux seront remplacés à l'identique par des profilés reconstitués galvanisés à chaud, peints et posés. La technique d'assemblage par rivets sera également respectée.

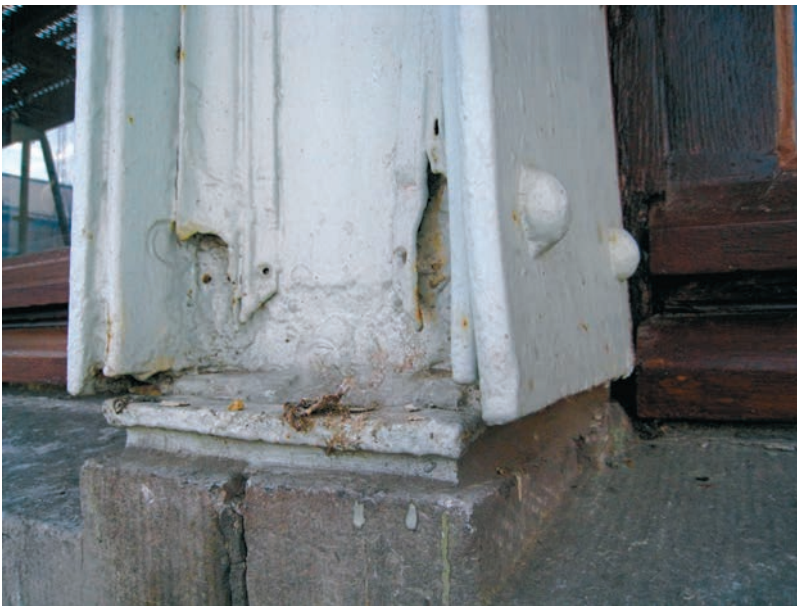
- Les pieds de colonnes des baies supérieures montrent souvent une corrosion importante. Certains ont fait l'objet de renforcements par soudage de nouveaux plats métalliques, mais la plupart de réparations sommaires et de masticages. Les masticages montrent par contre que le plat métallique du pied de colonne est soulevé de plusieurs centimètres de son assise en pierre (Fig. 7).

Détail d'un pied de colonne  
fortement corrodé (© Origin).

Les interventions sur les éléments constitués de profils assemblés, comme les colonnes, sont particulièrement complexes; et vu le maintien en place des châssis, elles ne peuvent être effectuées qu'en atelier. La stabilisation de la corrosion est privilégiée dans la mesure où la diminution des sections dues à la

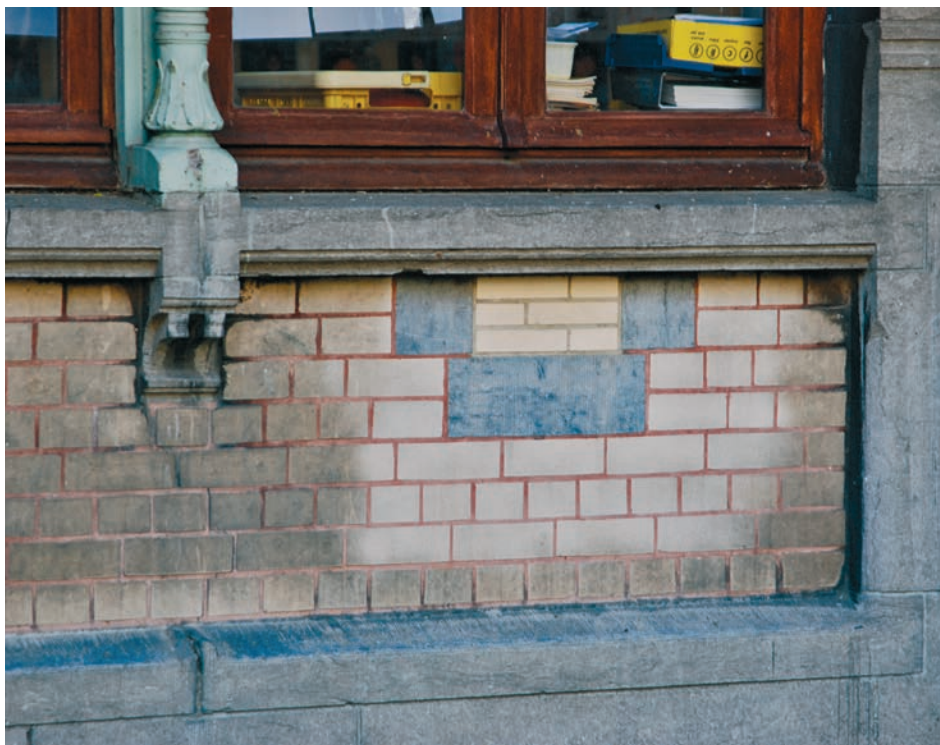
**Fig. 8**

Essai de nettoyage de l'appareillage de briques  
(© Alexandre Volcher, 2011).

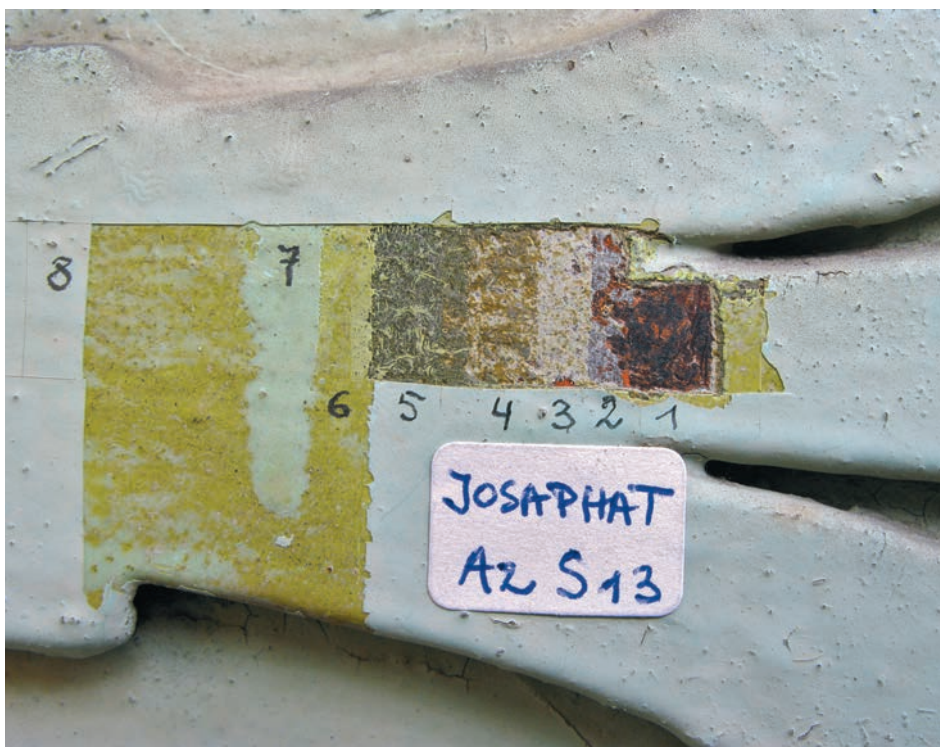
**Fig. 9**

Sondage stratigraphique réalisé sur le motif décoratif végétal plat du linteau sous la frise décorative de la façade A2 (panneau n° 5): 1. métal, 2. antirouille rouge, 3. couche argentée, 4. couche beige, 5. couche de vert plus épaisse, 6. vert vif, 7. fine couche vert turquoise, 8. couche bleu turquoise actuelle  
(© KIK-IRPA).

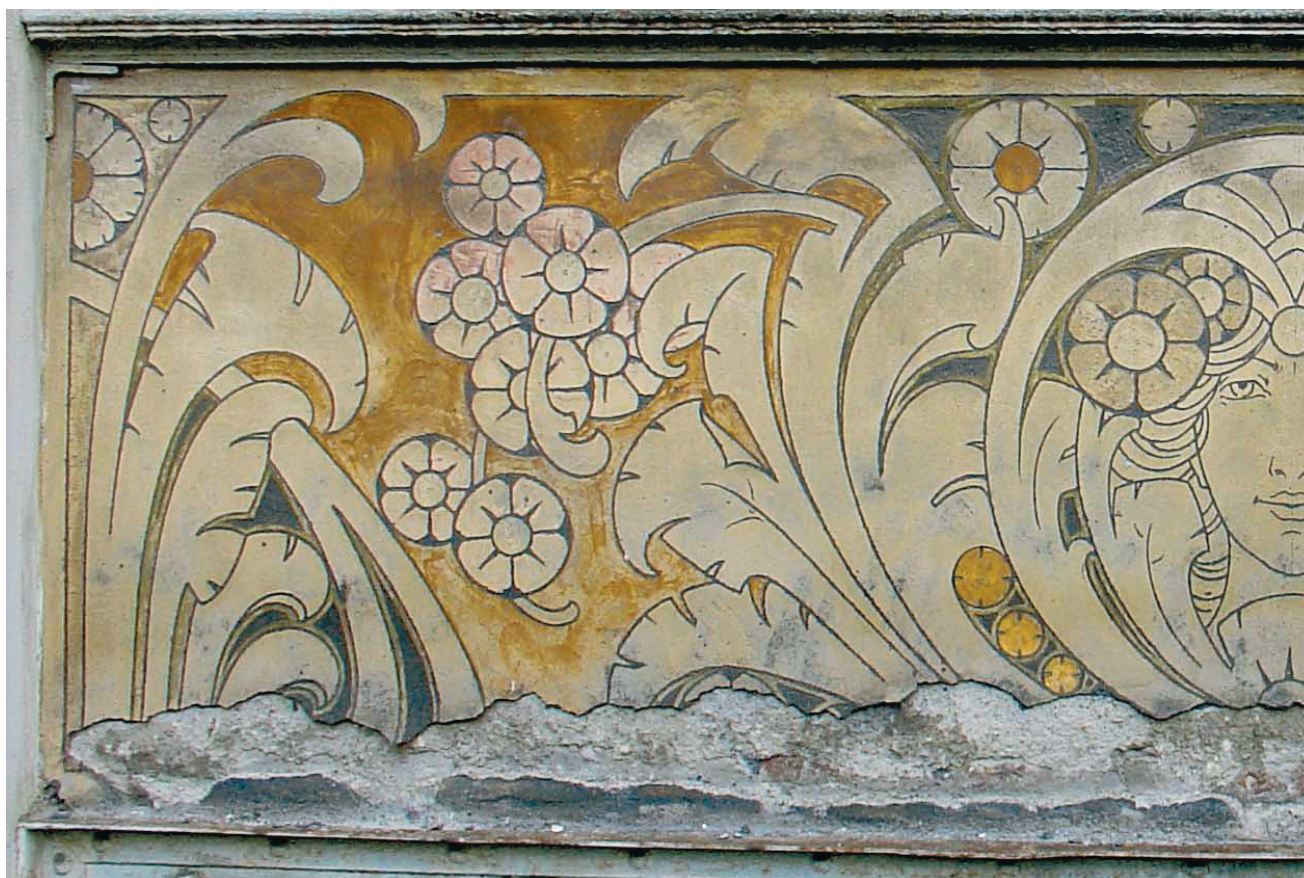
Fig. 13

Dégradations dans un sgraffite  
(© KIK-IRPA).

Les sgraffites sur les deux murs extérieurs A2 et B2 du grand préau présentent différents problèmes de conservation tant au niveau de la stabilité des enduits que de l'usure des surfaces des parties inférieures et de l'encrassement des parties supérieures. Le degré de dégradation dépend de l'emplacement des panneaux et de l'exposition des façades: la façade nord A2 est mieux conservée que celle au sud B2. Tous les panneaux sont abîmés le long du bord inférieur. En comparant les différents stades de dégradation, on constate qu'une fissure se forme d'abord le long du bord entre le sgraffite et la poutre métallique, ensuite une deuxième

dans l'incision inférieure horizontale du sgraffite même. Des voies de pénétration de l'eau de pluie et de ruissellement sont dès lors ouvertes, l'enduit risque ainsi d'être détremé et le gel peut alors exercer ses forces destructives. Les différentes couches d'enduit se désolidarisent les unes des autres, elles deviennent poudreuses et finissent par tomber. Notons que dans deux panneaux de la façade sud, le soulèvement se situe un peu plus haut (Fig. 13).

En matière de conservation, une première étape consiste en la consolidation des enduits pulvérulents à l'aide d'un silicate d'éthyle à 100 % ou d'une dispersion d'acide silicique, soit injecté, soit pulvérisé. Cette intervention comprend deux à trois mouillages par application. L'élimination des parties des enduits trop dégradés s'avère nécessaire dans la zone inférieure de plusieurs panneaux de la façade B2. Le gros du travail de conservation comprend le fixation des enduits entre eux et au support par des injections de coulis à base de chaux. Puisque les panneaux sont exposés à la pluie, l'utilisation de matériaux hydrauliques est admissible. Pour les fines délaminations, il est conseillé d'utiliser un mortier liquide à base de chaux hydraulique naturelle. Pour des plus grandes poches à remplir, un

Le traitement des parties métalliques qui touchent les sgraffites doit être appliqué avec un soin particulier afin de ne pas déborder sur les panneaux. Un joint souple est à prévoir dans la partie inférieure entre les poutres métalliques et l'enduit des panneaux afin d'éviter des fissures provoquées par la différence de dilatation des matériaux sous l'influence de la chaleur.

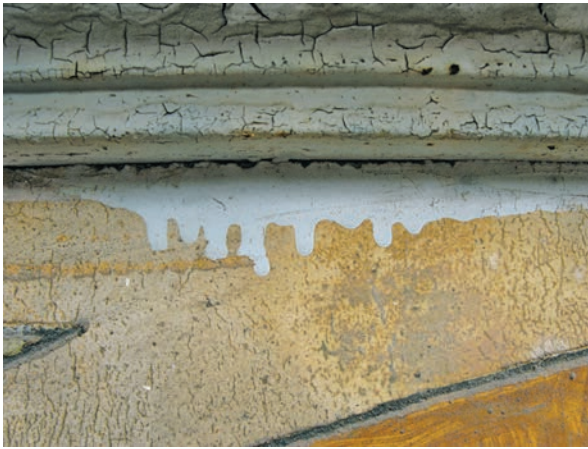
Fig. 14

visibles actuellement sont donc celles des peintures d'origine. La surface des sgraffites est fortement encrassée. Il y a surtout des dépôts de suie et de poussière, caractéristiques d'un environnement urbain. Les accumulations de ces matières se situent dans la moitié supérieure des panneaux bombés. De plus, cette zone est relativement peu protégée de la pluie par le linteau métallique qui permet d'éviter le ruissellement de l'eau. D'autres salissures sont également présentes sur les panneaux: de longues traînées blanches sont dues aux pigeons et des gouttes, coulures ou éclaboussures consécutives à la remise en peinture d'autres éléments de la façade (Fig. 14)

Détail d'un débordement de peinture pour un élément métallique sur un sgraffite de la façade B2 (© KIK-IRPA).

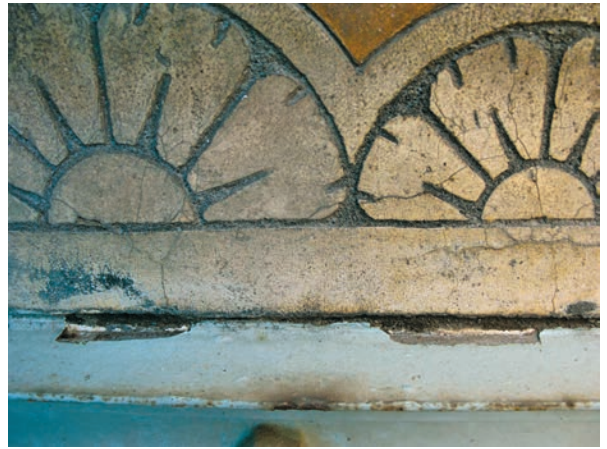
Fig. 15

Détail du nettoyage de parties blanches (© KIK-IRPA).

Pour les surfaces blanches ou de mortier non peint, le nettoyage à sec (éponge gomme Wishab) s'est révélé inutile (Fig. 15). Le nettoyage à l'eau et au savon neutre à l'aide d'une brosse à dents montre de bons résultats mais pas

toujours suffisants. Un nettoyage plus poussé et plus régulier peut s'effectuer à l'aide d'un gel composé de bicarbonate d'ammonium dilué dans la tylose (3 % dans l'eau). Ce nettoyage doit être fait en rinçant la surface de manière répétée et efficace et en pompant l'eau qui dégouline, afin de ne pas encrasser les zones inférieures par les coulures d'eau sale qui pourraient s'incruster notamment dans les incisions noires qui deviendraient grises. La consolidation des parties inférieures et des enduits poudreux à conserver s'effectue par l'injection d'acide silicique (Syton / Ludox) dans le bord inférieur du panneau sans pré-mouillage avec l'aide d'une seringue. Après vérification (deux semaines après le test), les enduits injectés avaient durci et leur résistance était plus grande.
