BRUXELLES PATRIMOINES

DÉCEMBRE 2014

LA RESTAURATION DE L'ÉGLISE SAINT-PIERRE À UCCLE

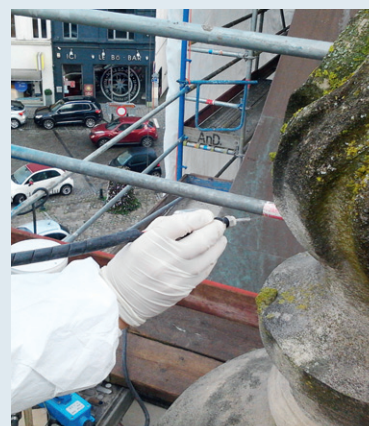
Fig. 3
Nettoyage des vases en pierre blanche de Savonnière – test de microsablage [© ARTER, 2013].

La technique choisie est le nettoyage hydropneumatique par rotations-tourbillons à basse pression via un jet mêlant l'air, le granulât et l'eau ayant pour objectif de faire disparaître toutes traces de salissures et modifications de surfaces sans altérer ni la forme, ni la texture, ni la teinte naturelle du matériau traité. Des tests sur des zones discrètes et représentatives du monument ont été réalisés et approuvés (pression de deux bars maximum avec comme granulât de l'olivine). En adaptant la distance de la lance, le diamètre de la buse, la pression et la quantité d'olivine, l'entreprise a pris les précautions nécessaires pour le nettoyage des surfaces plus anciennes ou plus fragiles et les éléments sculptés (fig. 3).

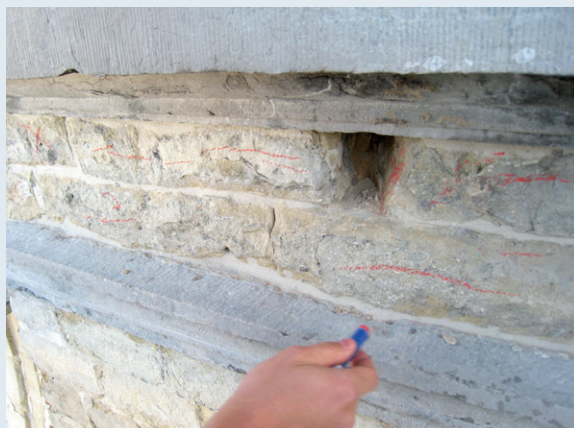
Fig. 4
Pierres en Grès Lédien à restaurer
(© ARTER, 2013).

Les principales dégradations des maçonneries de l'église sont dues à une mauvaise gestion des eaux de ruissellement, au vieillissement de la pierre causé par les intempéries, aux pathologies liées à la pollution atmosphérique et à une mauvaise mise en œuvre due à la pose de joints au mortier de ciment (voir *supra*). Dans l'ensemble, l'objectif des travaux est de préserver le bâtiment au maximum sans tendre à obtenir un aspect trop neuf tout en fermant les voies de pénétration d'eau, en consolidant les zones devenues trop fragiles par manque de matière, et en rendant la lisibilité formelle à l'ensemble.

Ainsi, chaque pierre ou zone présentant des parties instables a été marquée sur site à la craie par la direction des travaux (fig. 4). Les croûtes, impuretés et autres parties ayant perdu leur cohésion ont été retirées avant la restauration de la pierre par application d'un mortier de ragréage à

base de liant minéral et de poudre de pierre. Très ponctuellement, la pierre fut remplacée. Des tiges en inox ont aussi été insérées à certains endroits critiques pour stabiliser les pierres de taille en saillie.

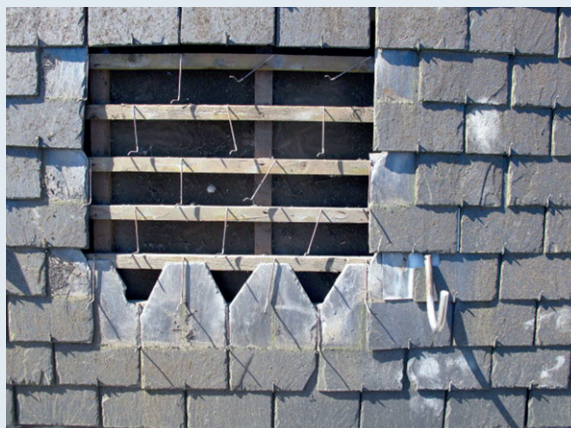
Fig. 5
État de la toiture avant travaux de restauration
(© ARTER, 2013).

Diverses pathologies ont été constatées :

- la pose correcte de la sous-toiture en bitume plastifié n'est pas assurée sur l'entièreté de la toiture, ce qui entraîne des problèmes d'étanchéité ;
- la sous-toiture n'est pas respirante, elle ne permet donc pas une bonne ventilation des voliges sous-jacentes ;
- le nombre insuffisant de chatières mène à une mauvaise ventilation de

la sous-toiture et participe ainsi à la dégradation de la face interne des ardoises ;

- les crochets piqués à seulement quelques millimètres du bord des lattes causent le fendillement de ces dernières, le détachement des crochets et, *in fine*, le glissement des ardoises ;
- la corrosion des crochets en cuivre ;
- le niveau modifié du versant suite à la mise en place du double lattage, induit des raccords inadaptés au niveau des ailerons de la façade ;
- la mise en œuvre erronée des solins des crochets de service, qui sont posés sous et non sur le crochet, mène les eaux pluviales sous les ardoises ;
- la mise en œuvre erronée des ban-

des de solin en cuivre au niveau des raccords au clocher, qui ne sont pas engravés dans – mais collés contre – le parement et qui ne présentent aucune barrière contre l'infiltration des eaux de pluie ;

- la présence de développements biologiques principalement sur le versant nord.

Warmifontaine (20x30 cm) et fixées par des crochets en cuivre. Une sous-toiture en bitume plastique a été placée ainsi qu'un réseau de lattes et contre-lattes (fig. 5). Un nouveau faîte en plomb, des chatières en zinc peint et des crochets de service ont été installés.

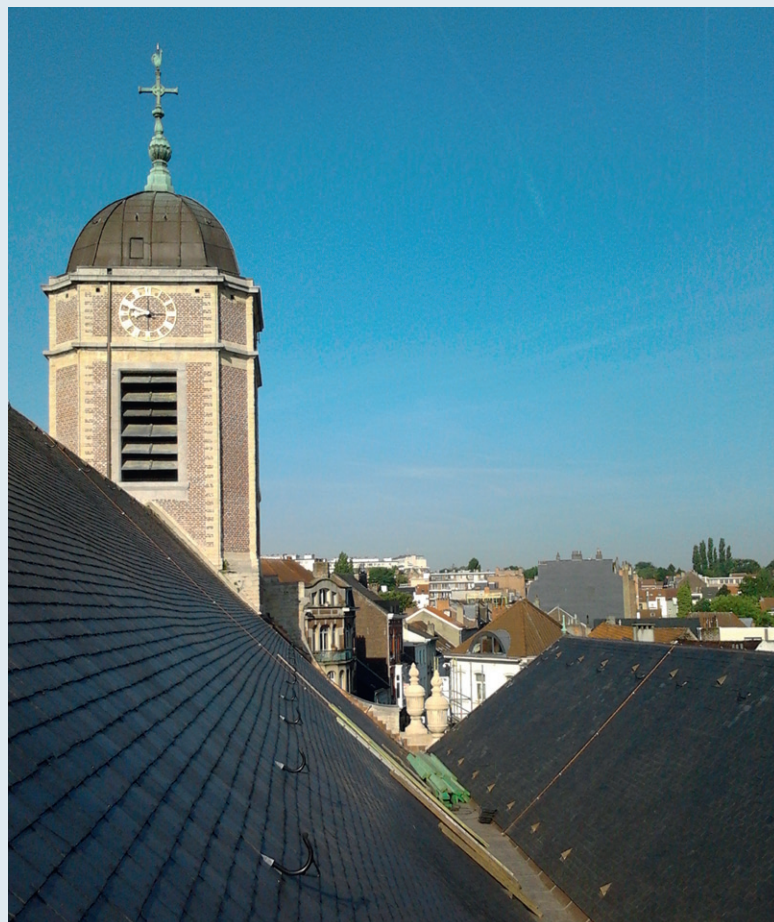
Fig. 6
Toitures restaurées de l'église et de la quatrième nef
(© ARTER, 2014).

La toiture de la quatrième nef, quant à elle, a été réalisée lors des travaux d'agrandissement de 1938-1950 et n'a pas fait l'objet de travaux de restauration depuis. Les ardoises, fixées directement sur les voliges sans liteaux et contre-liteaux, ne sont pas suffisamment ventilées et souffrent de condensation sur leur face interne. Enfin, les agrafures des faitières en plomb se détachent impliquant l'infiltration des eaux de pluie par le faîte.

Bien que des zones du versant nord soient déjà fortement dégradées par des végétations parasites, une partie (60 %) des ardoises de la toiture principale semble techniquement récupérable. Par soucis d'homogénéité, la quatrième nef et la sacristie ont été couvertes d'ardoises récupérées (60 % de la toiture principale correspondant environ à la surface de toiture nécessaire) tandis que la toiture principale a reçu uniquement de nouvelles ardoises de provenance espagnole (fig. 6). Toutes les ardoises ont été fixées par des crochets en inox noir.

Lors de la demande de permis, il avait été envisagé la pose d'une sous-toiture ce qui avait été refusé par la CRMS dans un premier temps. Pendant le chantier, il est apparu que la pose d'une sous-toiture de type géotextile non tissé respirante à très forte perméabilité à la vapeur était une option qui permettrait de garantir à plus long terme l'étanchéité de l'église car garantissant une deuxième sécurité contre les infiltrations des eaux pluviales en cas de glissement des ardoises. Cet ajout

contemporain pouvant de plus être facilement supprimé si besoin dans l'avenir. Cette protection est surtout prévue car l'on sait d'expérience que la fabrique d'église n'est pas outillée pour faire des visites régulières des combles et toitures qui ne sont pas toutes visibles de la rue, et pour pallier à temps à des infiltrations causées par des chutes éventuelles d'ardoises. Une demande en ce sens a donc été envoyée durant le chantier à la CRMS qui a répondu positivement à notre requête⁶. Une sous-toiture respirante a donc été finalement posée.
