Avril 2016 | N° 18

L'ANCIEN HÔTEL COMMUNAL DE LAEKEN

RESTAURATION ET RÉAFFECTATION

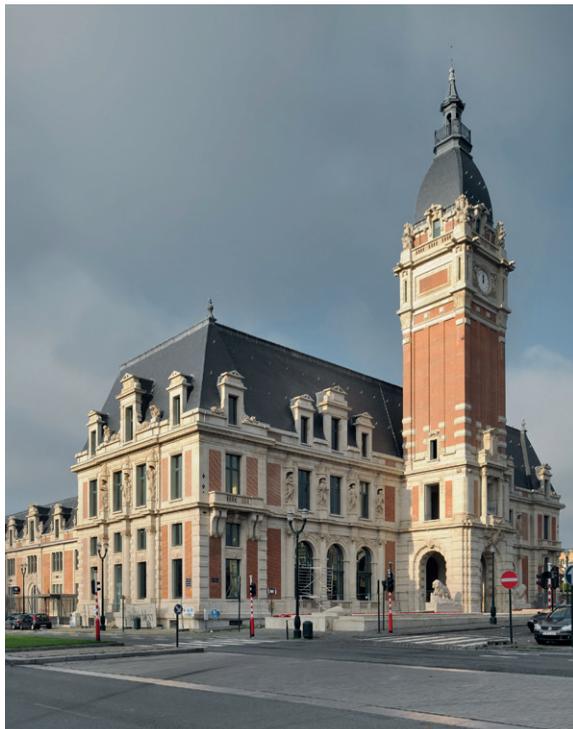
Fig. 3a
 Vue de l'enveloppe extérieure après restauration
 (georgesdekinder.com © SPRB).

L'enveloppe extérieure en maçonnerie de pierre blanche d'Euville et de briques, ornée de sculptures en pierre se trouvait en bon état général et n'a nécessité que des travaux de nettoyage et de remise en état. Seule exception, les sculptures très exposées aux intempéries, ont fait l'objet d'interventions plus lourdes: une consolidation de la pierre était urgente.

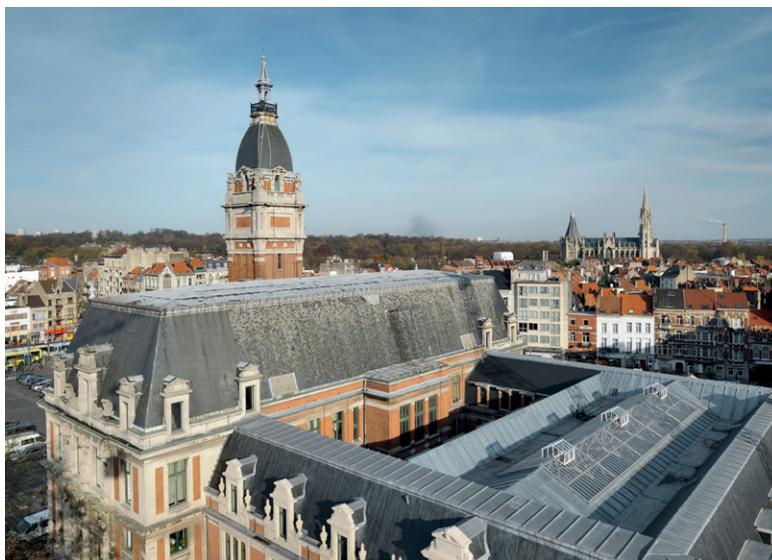
Fig. 7

Vue de la tour, des toitures et de la verrière (georgesdekinder.com © SPRB).

Les charpentes sont de types différents: structure métallique dans l'atrium et le corps avant, charpentes en bois dans les ailes latérales. Plusieurs matériaux – ardoises naturelles, zinc à tasseau, étanchéité bitumineuse – y sont employés. Les toitures du corps arrière, encore en bon état, ont été réparées. Les revêtements des toitures du corps avant ont dû être remplacés. Une verrière et un contre-lanterneau surplombent la salle des guichets/atrium. Les structures ont été entièrement conservées et restaurées. Elles ont été munies de vitrages répondant aux exigences de sécu-

rité des personnes et de sécurité au feu (fig. 7). Le système de pose des vitrages sur la verrière correspond à celui d'origine (pose par recouvrement), mais la pose au mastic est complétée par la mise en œuvre d'un profilé pinçant le profil de versant pour garantir une durabilité du système.

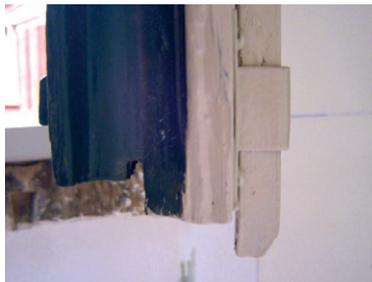
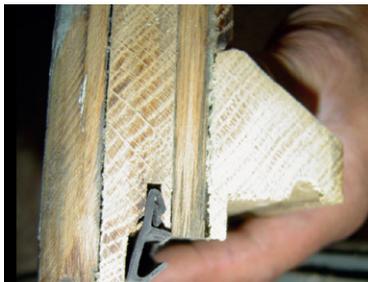
Fig. 8a et 8b

Châssis en bois. Réalisation d'une rainure dans les traverses des profilés ouvrants pour l'intégration de joints (© A.2R.C-ORIGIN).

avec gueule-de-loup, ceux du corps arrière avec simple frappe. Ils étaient tous équipés de simple vitrage posé au mastic (voire avec des parclozes pour les châssis du corps avant). Les systèmes de fermeture présentaient plusieurs pompes plus ou moins moulurées en fonction de l'affectation des espaces concernés (fig. 8a et 8b). Si l'option consistant à restaurer les châssis du corps arrière avec intégration d'un double vitrage a pu être retenue (choix du double vitrage en fonction des propriétés thermiques des murs extérieurs et prise en compte de la ventilation double flux prévue), en cours de chantier, cette option a dû être complètement revue pour les châssis du corps avant dont l'état de conservation était déplorable (fig. 9a et 9b). En accord avec toutes les parties concernées, le renouvellement des châssis du corps avant a été effectué en respectant les caractéristiques des châssis existants (même détail mais profondeur plus importante pour permettre l'intégration d'un double vitrage) et la cohérence avec les interventions exécutées sur les châssis du corps arrière. L'intégration de joints d'étanchéité a également été réalisée pour améliorer davantage le confort des occupants.

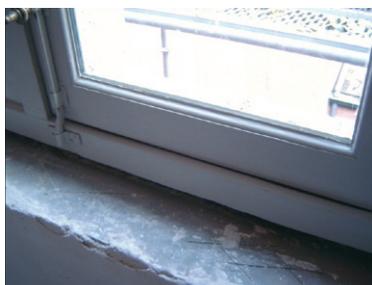
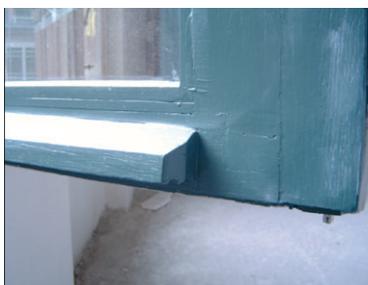
Fig. 9a et 9b

Intégration de double vitrage, rehausse de la feuillure (2009) (© A.2R.C-ORIGIN).

Une attention particulière a été portée aux menuiseries extérieures en bois. La Ville de Bruxelles souhaitait améliorer les performances thermiques de ces ouvrages. Classées, les menuiseries ont fait l'objet d'un examen détaillé afin de définir les options d'interventions les plus adéquates. Un inventaire spécifique, pièce par pièce (il y a près de 300 châssis), a été établi pour déterminer l'état sanitaire des pièces. Parallèlement, des relevés ont été entrepris pour connaître précisément les dimensions et vérifier la faisabilité d'intégrer un double vitrage. Les châssis sont à double vantail et à imposte fixe, ceux du corps avant

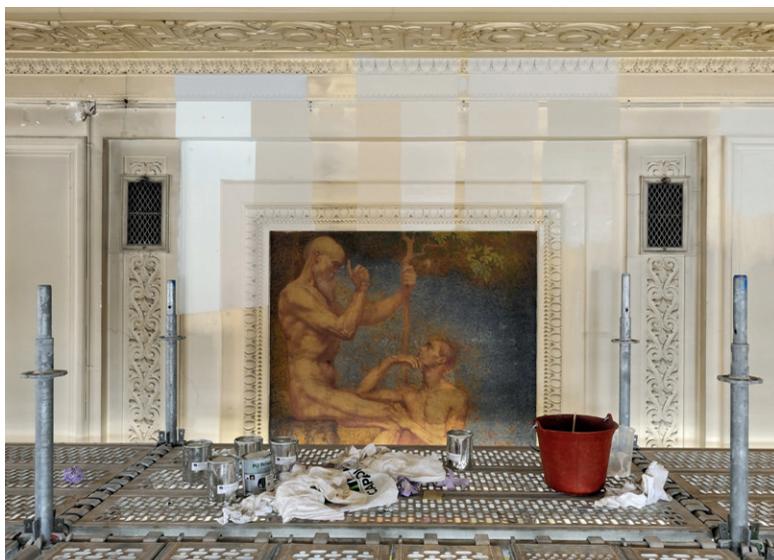
Fig. 10

Tests pour la mise en couleur des murs (georgesdekinder.com © SPRB).

luminaires, miroirs mais également des œuvres d'art (peintures et sculptures). Les plafonds monumentaux en stuc furent restaurés (fig. 10) et tous les intérieurs classés furent peints à la peinture sur base d'huile de lin.

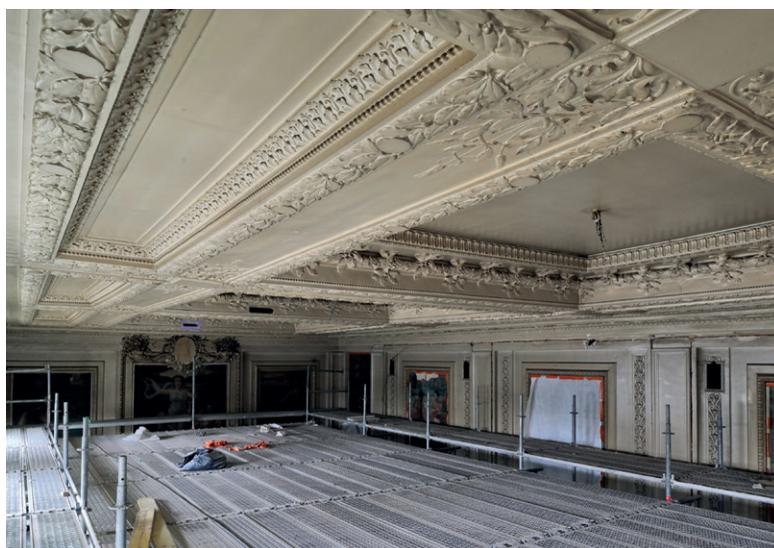
Fig. 11

Les études stratigraphiques ont démontré qu'aucune polychromie n'avait été exécutée dans le bâtiment. Le choix des couleurs des murs s'est donc porté sur un beige clair qui met en valeur les nombreuses œuvres d'art intégrées dans le bâtiment (georgesdekinder.com © SPRB).

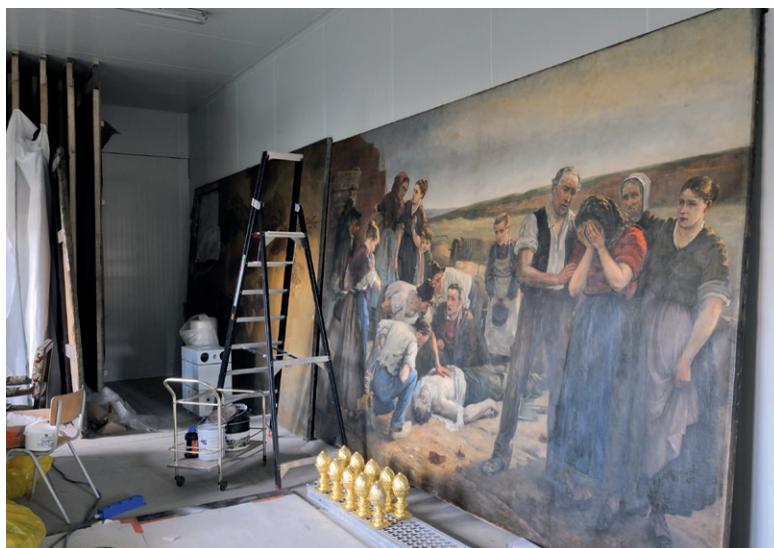
Fig. 13

Pour la restauration *in situ* de ces toiles (elles étaient trop grandes pour être transportées en atelier), un atelier de restauration a été aménagé dans un espace ventilé et étanche à la poussière, dans la salle du conseil (georgesdekinder.com © SPRB).

la société au début du XX^e siècle (fig. 12). Au côté de ces toiles marouflées, on compte une dizaine de peintures de chevalet de grands formats conçues par une série d'artistes: Euphrosine Beernaert, Ernest Van Den Kerckhove, François Stroobant, Jean Madyol, J. Colin, Émile Sacré et Charles Hermans. La conservation de ces œuvres a été confiée à un conservateur-restaurateur spécialisé (fig. 13) et réalisée *in situ*.
