Dossier **COULEURS**
ET TEXTURES

Restauration de l'église Saint-Servais

De l'obscurité à la lumière

PIERRE-YVES VILLETTE
ARCHITECTE - MA²

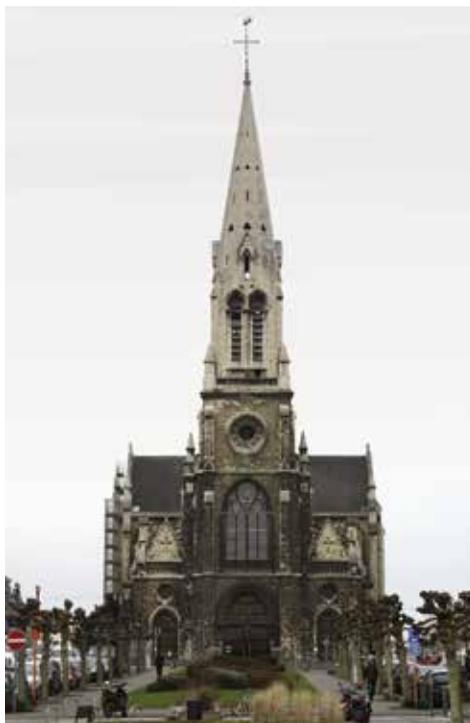
FIG. 1
Façade principale depuis
l'avenue Louis Bertrand, avant
restauration, 2013 (© urban.
brussels).

Avant sa récente restauration, ce bel ouvrage offrait une allure pour le moins piteuse : flanquée de ses portiques métalliques protégeant les passants des risques de chute de pierre, recouverte d'une croûte noire due à la pollution mais aussi à l'usure pathologique de la pierre, colonisée çà et là par des reliefs de végétation sauvage. Écornée de l'intégralité de ses fleurons, entourée de clôtures en ferronneries oxydées et privée de certains de ses vitraux alors obturés, l'église Saint-Servais n'était plus que l'ombre d'elle-même. Au vu de son aspect actuel, il est frappant de constater à quel point l'édifice était devenu sombre et terne au fil des ans. Un imposant voile noir composé de saletés et de croûtes pathologiques venait contraster avec les surfaces localement blanches de pierres pulvérulentes ayant subi l'érosion des éléments (FIG. 1).

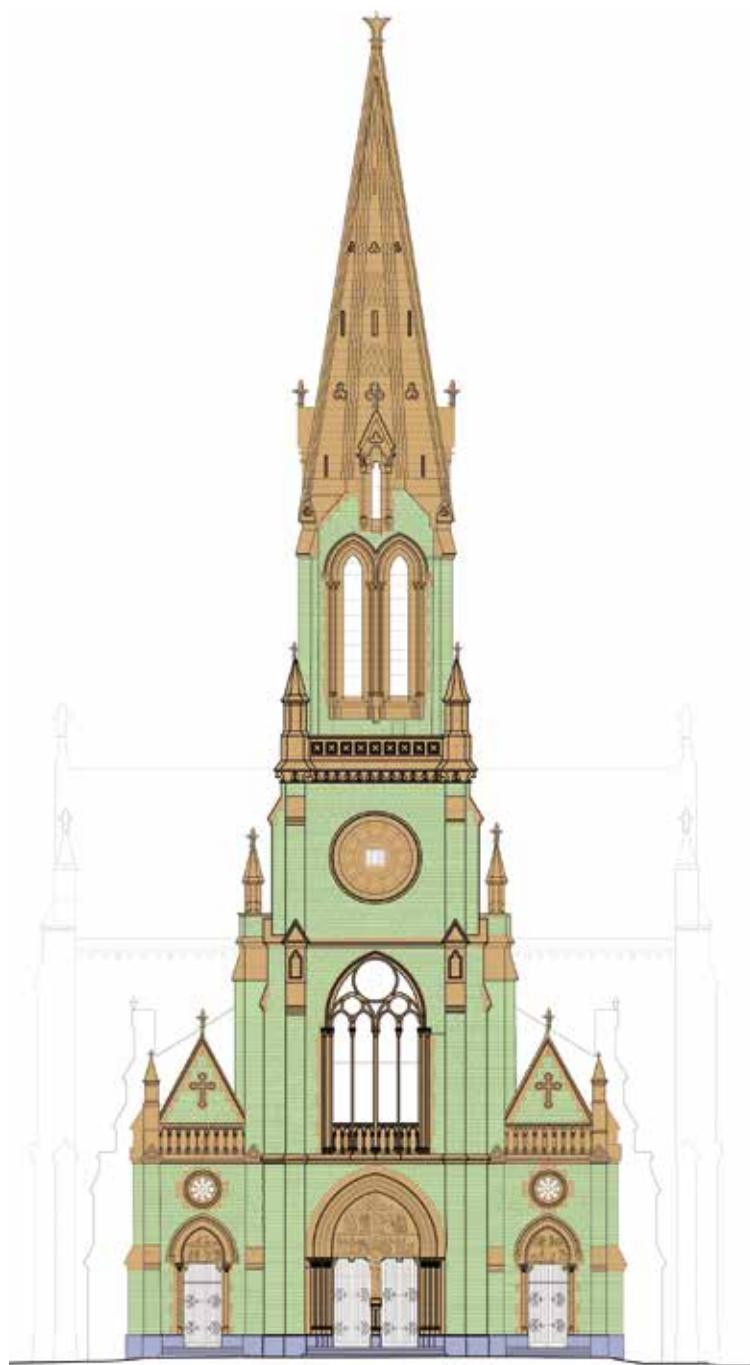
FIG. 2

Types de pierre : en bleu : la pierre bleue, en jaune : la pierre de Savonnières et en vert, la pierre de Steenockerzeel, 2015 (© Ma²).

La réalisation d'imposants bâtiments en pierre blanche a été l'une des obsessions des grands architectes belges de la seconde moitié du XIX^e siècle. Toutefois, la difficulté de trouver en Belgique des blocs homogènes de grande dimension, notamment pour la réalisation d'ouvrages sculptés de grande taille a ouvert la voie à l'importation massive de pierres blanches d'origine étrangère. Joseph Poelaert en a d'ailleurs fait la délicate expérience pour la réalisation de l'église Notre-Dame à Laeken¹. Ainsi, outre les traditionnelles pierres bleues du sous-bassement, il n'est guère étonnant de retrouver deux types de pierre blanche différentes sur Saint-Servais : la française de Savonnières et la belge de Steenockerzeel ; la première pour les ouvrages moulurés, les couronnements, cordons, glacis, pinacles, etc. ; la seconde pour les parements. Celles-ci sont complétées localement par de la pierre de Reffroy et Saint-Joire, de France également, au niveau des balustrades des perrons du transept (FIG. 2).

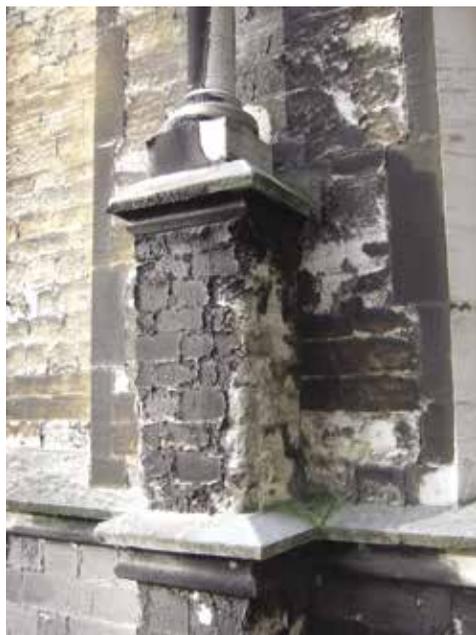
FIG. 3
Détail des croûtes pathologiques. A gauche, il est possible de distinguer la patine rouille clair caractéristique du parement en Steenockerzeel, 2008 (© Ma²).

décrit précisément le phénomène d'altération de sa surface comme une sulfatation par l'atmosphère polluée, qui transforme le carbonate de calcium constitutif de la roche en sulfates, à une certaine profondeur sous la surface taillée. Cette transformation provoque un gonflement en cloques, lesquelles finissent par éclater en chancres ouverts, en mettant à nu l'intérieur de la pierre, dégradée par écaillage ou pulvéulence. La pierre, ainsi dénuée de son calcin protecteur, présente alors une perte de matière pouvant atteindre plusieurs centimètres (FIG. 3).

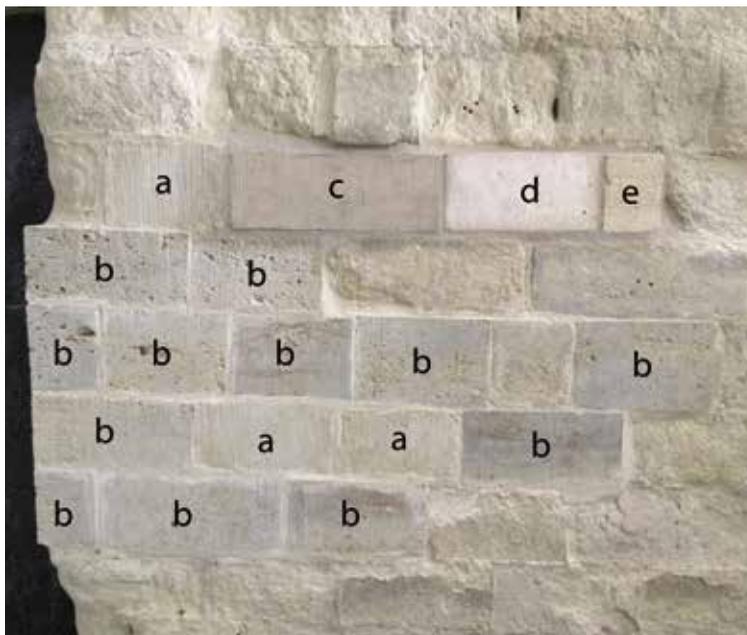
FIG. 4
Essais d'intervention sur le parement en pierre de Steenockerzeel. Retailles (a), pierre de remplacement en Balegem (b) lors de la campagne d'essais préalables. Etude d'alternatives avec la Brauvilliers (c), la fine de Saint-Maximin (d) et la Liais de Saint-Maximin (e), testées en cours de chantier (© Ma²).

Dans le cadre des études préalables, des essais de consolidation de la pierre par l'application d'un durcisseur n'ont pas donné de résultat satisfaisant en raison de la pulvéulence de la pierre. Pour la même raison, la réalisation de greffes et de masticages a été écartée. En cas de trop forte usure de la pierre, et si une retaille n'est pas envisageable, un remplacement est dès lors inévitable. Celui-ci a tout d'abord été envisagé par la pierre de Balegem.

l'urbanisation⁴, la carrière de Steenockerzeel n'existe plus aujourd'hui. Dès lors, la pierre flamande de Balegem s'est présentée comme la meilleure alternative (FIG. 4). Elle est en effet le dernier grès calcaire du Lédien encore en exploitation et qui présente des caractéristiques techniques et esthétiques similaires.

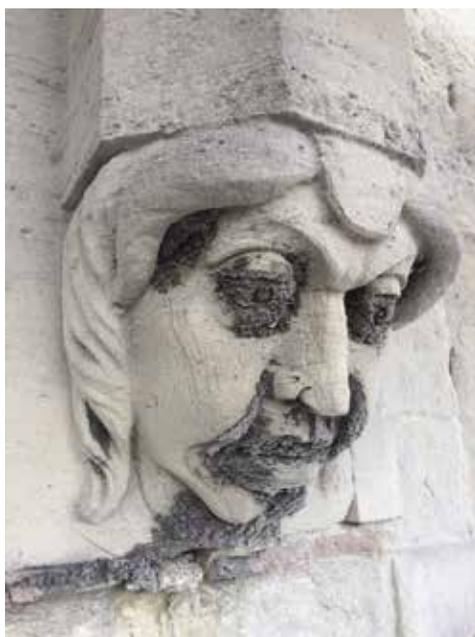
FIG. 5
Croûtes pathologiques sur visage sculpté et nettoyé, 2018
(© Ma²).

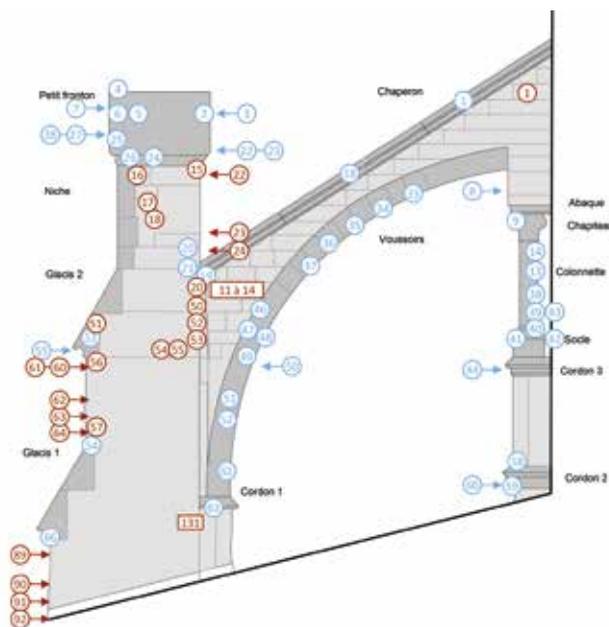
FIG. 6
Carte des interventions sur l'arc-boutant AB1. En bleu : les interventions sur la pierre de Savonnières ; en rouge : interventions sur les parements en pierre de Steenockerzeel, 2018
(© Ma²).

Chaque élément de l'église a été méticuleusement observé afin de définir les différentes interventions. Ceci a donné lieu à l'établissement de cartes précises où chacune des pathologies a été localisée, numérotée et rapportée ensuite dans une liste reprenant une photographie, le type d'intervention prévue et les quantités estimées. Ce travail considérable a permis un suivi financier rigoureux des travaux tout au long du chantier (FIG. 6).

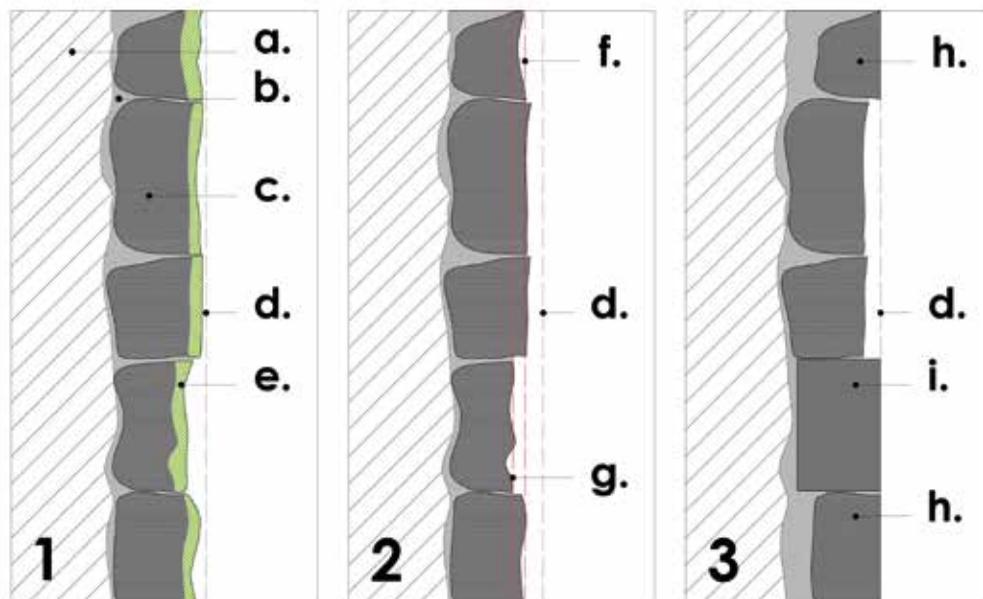
FIG. 7
Méthodologie d'intervention sur le parement en pierre de Steenockerzeel : remplissage en brique (a), mortier à la chaux (b), pierre de parement (c), ancien aplomb du parement (d), croûte pathologique (e), retrait de 3cm par rapport à l'ancien aplomb (f) et retrait de 5 cm par rapport à l'ancien aplomb (g). Les pierres présentant un retrait inférieur à 3cm sont laissées en place, retaillées en cas de retrait compris entre 3 et 5 cm (h) et remplacées au-delà de 5cm (i) (© Ma²).

Le remplacement des pierres de parement a été limité au maximum en privilégiant la conservation et les retailles. Le choix de l'intervention a été défini en concertation avec l'ingénieur en stabilité sur la base de l'épaisseur moyenne

des parements (+/- 18 cm) et du retrait constaté après nettoyage (FIG. 7). Suivant ce même principe de conservation maximale, le remplacement systématique des blocs d'angles usés des contreforts et arcs-boutants, envisagé dans un premier temps afin de retrouver une affirmation des caractéristiques néogothiques de l'édifice, a rapidement été abandonné. Comme pour les parements, les autres ouvrages en pierre blanche ont fait l'objet d'une restauration limitée. Seules ont été remplacées les pierres présentant des défauts de stabilité lorsque la réalisation d'ancrages n'était pas envisageable. Quelques greffons ont été mis en œuvre. Les masticages, potentiellement destructifs, ont été appliqués dans une optique conservatoire et non cosmétique, uniquement lorsqu'ils permettaient de retarder l'usure des pierres concernées : réparation de larmiers endommagés, de fissures, etc.

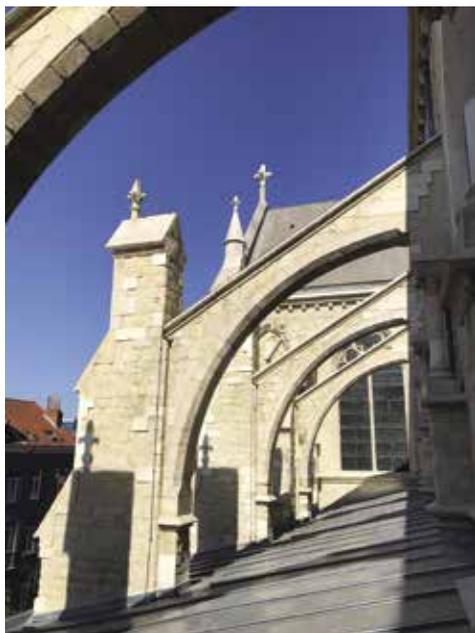
FIG. 8
Arcs-boutants renforcés et restaurés. Les toitures basses ont été renouvelées et les fleurons reconstitués, 2019 (© Ma²).

Ces nettoyages ont notamment permis de découvrir deux importantes faiblesses touchant à la stabilité et à la pérennité de l'édifice. Il est apparu d'abord que le cœur des arcs-boutants en maçonnerie de brique présentait un état de dislocation empêchant le remplacement de pierres de parement au risque de créer de graves désordres au bâtiment. Une campagne d'injection a donc été menée afin de leur redonner une cohésion tout en permettant de les restaurer en toute sécurité.

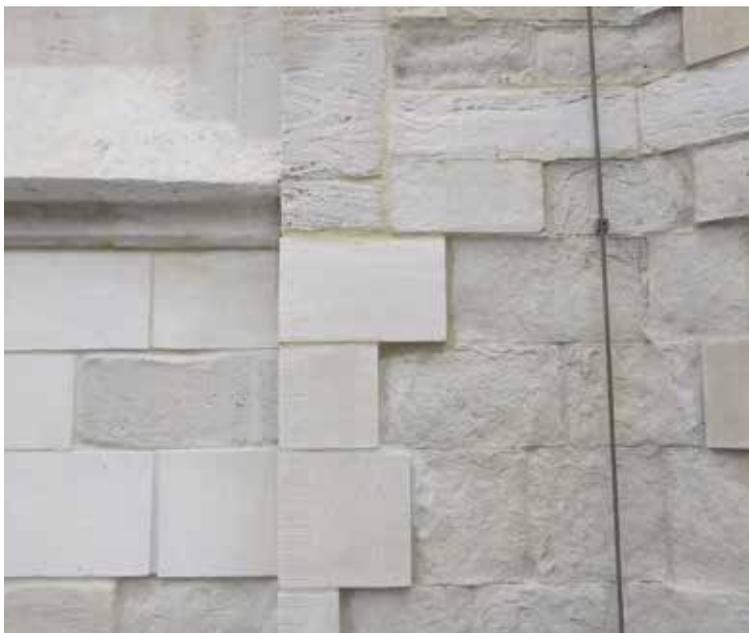
FIG. 9
Parement nettoyé et restauré. Les quelques pierres remplacées ont retrouvé leur finition d'origine ciselée, 2019 (© Ma²).

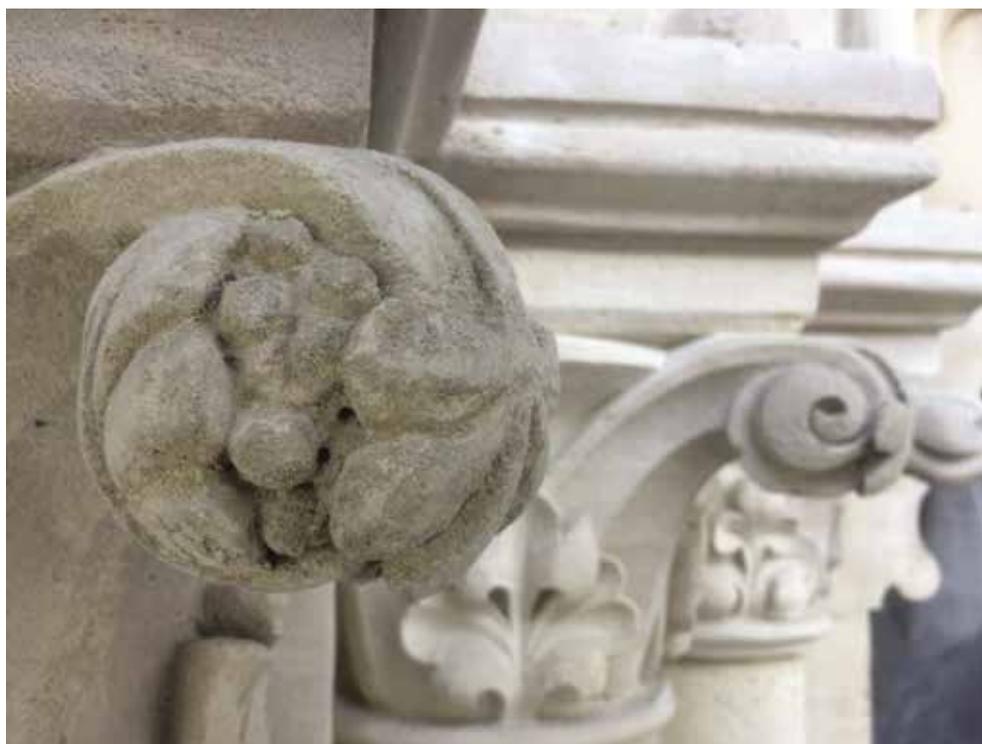
FIG. 10
Reconstitution au mortier de restauration d'une volute de chapiteau du portail du transept sud, dont le décor menaçait de disparaître, 2018 (© Ma²).

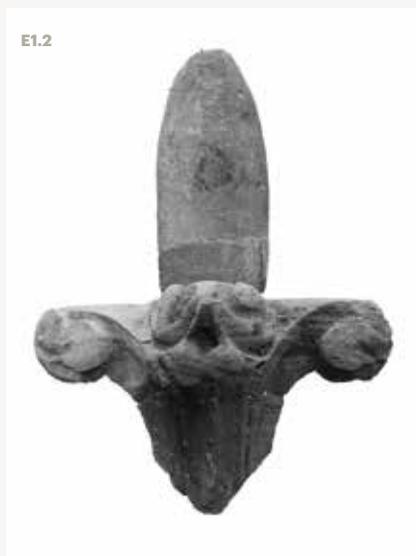
FIG. E1.2
Assemblage par photomontage de débris d'un fleuron de type B retrouvés dans la flèche. Document réalisé par l'artisan sculpteur DENYS.

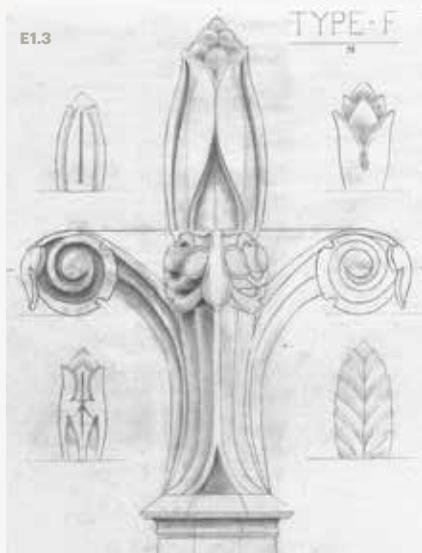
FIG. E1.3
Proposition de reconstitution du fleuron de type F couronnant les transepts, 2018 (© Andrew Justin Victor pour Denys).

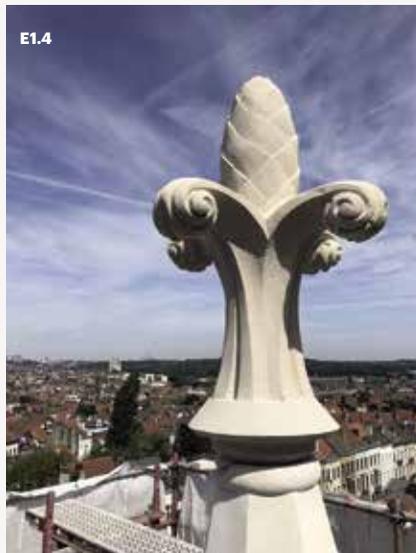
FIG. E1.4
Fleurion reconstitué de type D sur son pinacle, 2019 (© Ma²).

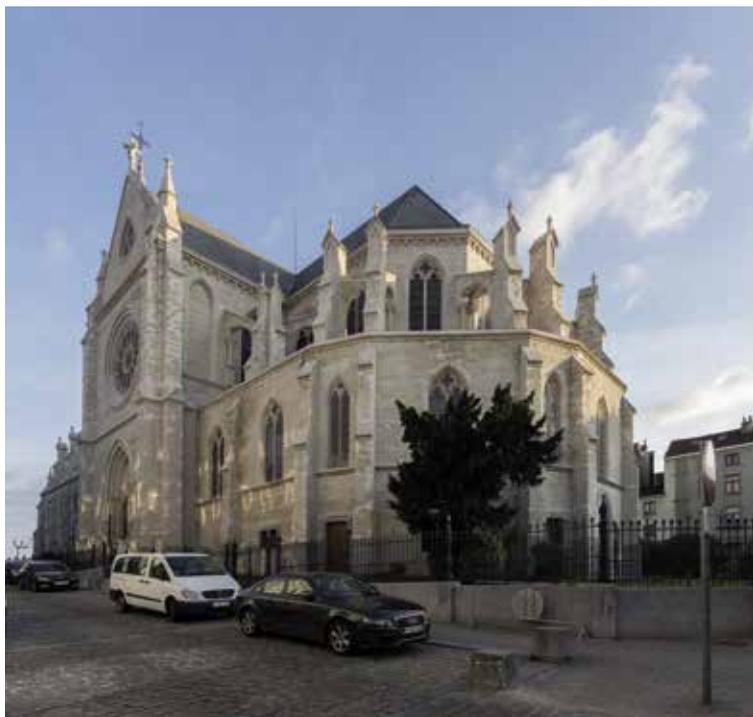
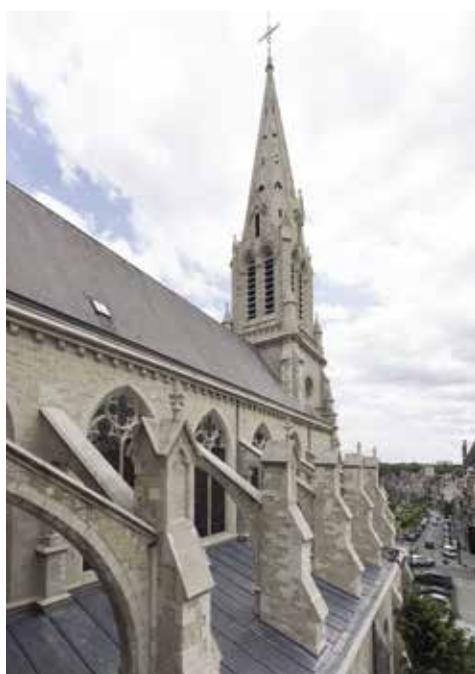
FIG. 11
Vue de la façade nord et de son transept restaurés, octobre 2019 (© Marie-Françoise Plissart).

FIG. 12
Vue de l'église restaurée dans la perspective l'avenue Louis Bertrand, juin 2019 (© Marie-Françoise Plissart).

Le résultat est finalement assez surprenant. Les parements des imposantes façades en pierres blanches rythmées par les contreforts et arcs-boutants ont perdu leur homogénéité surfacique d'origine et leur finition parfaitement ciselée pour un rendu bien plus hétérogène et texturé. Ces variations aléatoires apportent finalement des qualités esthétiques indéniables à la restauration : le parement présente désormais une accroche particulière à la lumière, vibrant sous la multiplicité des teintes, reliefs et textures, ainsi que des jeux d'ombres variables tout au long de la journée, suivant la course du soleil et l'orientation des façades (FIG. 11-12).

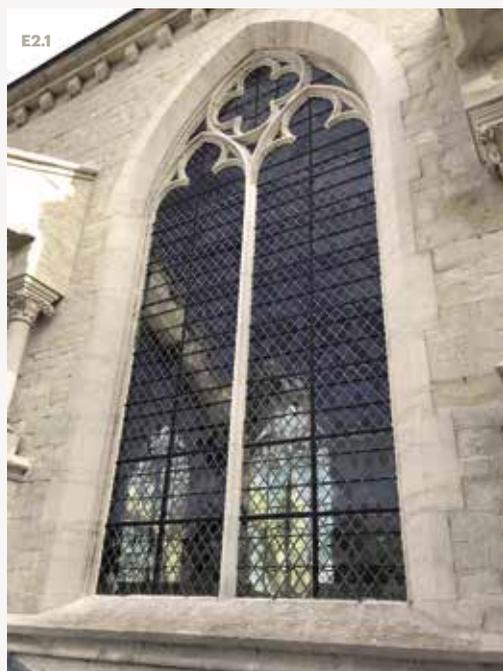
FIG. E2.1
Verrière de « verre cathédrale » après restauration (© Ma²).

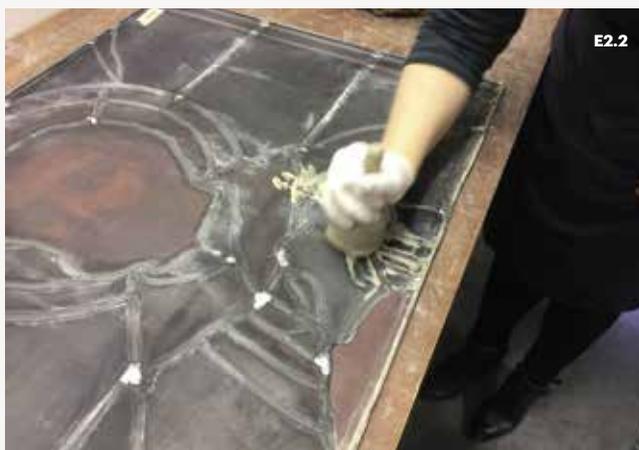
Les pathologies relevées sont relativement classiques : salissures, lacunes ponctuelles, usure normale du réseau de plomb et des joints au mastic, traces d'impact dues au vandalisme. Chaque fois que cela a été possible, les interventions de restauration ont été réalisées *in situ*. Toutefois, certaines verrières ont dû être déposées et restaurées en atelier en raison du mauvais état des ossatures en maçonnerie, certains meneaux et remplages ayant éclaté sous l'action de la corrosion des barlotières (FIG. E2.2).

FIG. E2.2
Application de mastic à l'huile de lin en atelier sur un panneau de verrière restauré. Les réparations ponctuelles y sont bien visibles, 2017 (© Ma²).

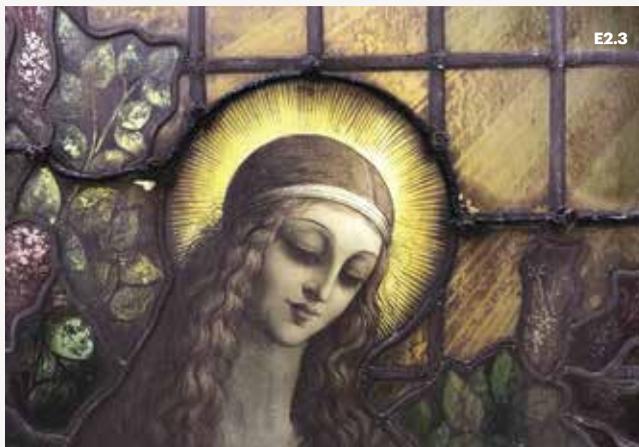
FIG. E2.3
Détail d'une verrière figurative de Édouard Steyaert restauré *in situ*, 2018 (© Ma²).
