# ERFGOED BRUSSEL

DECEMBER 2014

# DE RESTAURATIE VAN DE SINT-PIETERSKERK TE UKKEL

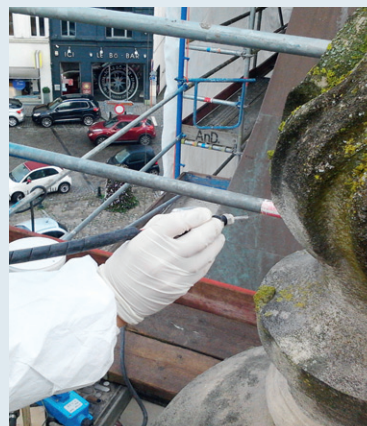
**Afb. 3**  
Reiniging van de vazen in Savonnière  
kalksteen – test van microstraling  
(© ARTER, 2013).

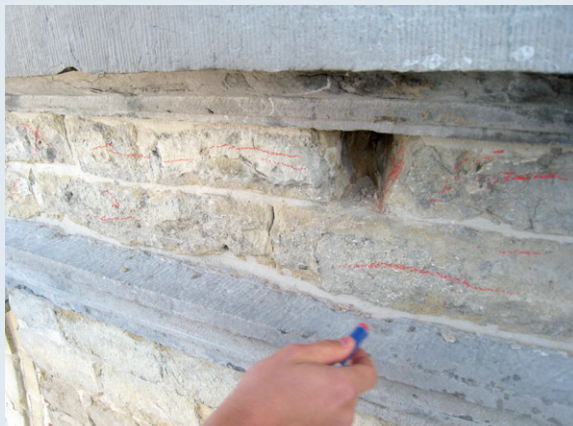
**Afb. 4**

Te restaureren stenen in Lediaanse zandsteen  
 (© ARTER, 2013).

De ergste beschadigingen van het metselwerk van de kerk zijn te wijten aan een slechte afvloeiing van het hemelwater, de veroudering van de steen door weersinvloeden, de gevolgen van luchtverontreiniging en de verkeerde uitvoering van voegen met cementmortel (zie hoger). Het globale doel van de werken was het gebouw maximaal te beschermen zonder dat het er al te nieuw zou uitzien. Daarbij moesten de toegangen voor insijpelend water worden afgesloten, de door verdwenen materiaal sterk verzwakte zones geconsolideerd en de vormleesbaarheid van het geheel hersteld.

Zo werden alle stenen of zones met instabiele delen *in situ* met krijt gemarkeerd door de werfleiding (afb. 4). Korsten, onzuiverheden en andere delen die hun cohesie hadden verloren, werden vóór de restauratie van de steen verwijderd door het aan-

brenge van een pleistermortel op basis van een mineraal bindmiddel en steenpoeder. Waar nodig werden stenen vervangen. Op sommige krietieke plaatsen werden de uitkragende stenen ook met draadstangen in RVS' gestabiliseerd.

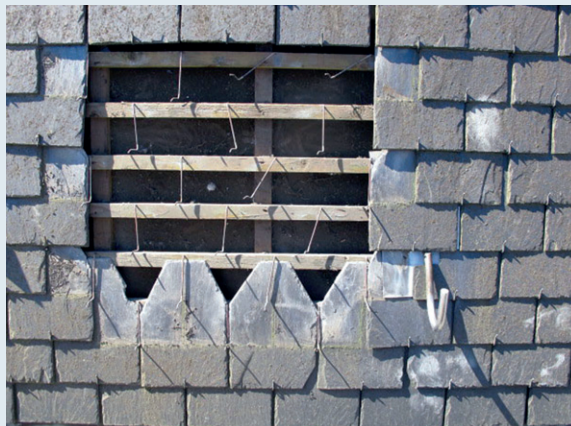
**Afb. 5**

Staat van het dak vóór de restauratiewerken  
 (© ARTER, 2013).

die met koperen leihaken werden bevestigd. Tevens werd een onderdak uit kunststofbitumen geplaatst, alsook een netwerk van latten en tegenlatten (afb. 5). Een nieuwe loden nok, verlichtingselementen in zink en ladderhaken werden eveneens geïnstalleerd.

Er werden diverse gebreken vastgesteld:

- het onderdak van geplastificeerd bitumen is niet over heel de oppervlakte van het dak correct geplaatst, met problemen van insijpelend vocht als gevolg;
- het onderdak kan niet ademen, waardoor de onderliggende latten niet goed geventileerd kunnen worden;
- doordat er te weinig ontluftingsgaten zijn, wordt het onderdak slecht geventileerd, hetgeen bijdraagt tot

de beschadiging van de binnenzijde van de leien;

- doordat de haken op slechts enkele millimeter van de rand van de latten zijn gestoken, zijn vele latten gebarsten, waardoor de haken losraken en de leien uiteindelijk gaan verschuiven;
- corrosie van de koperen haken;
- de gewijzigde dakhelling als gevolg van het dubbele lattenwerk leidt tot slechte aansluitingen met de vleugelstukken van de gevel;
- door de verkeerde plaatsing van de slabben van de ladderhaken – onder in plaats van op de haak – komt het regenwater onder de leien terecht;
- de verkeerde plaatsing van de koperen slabben ter hoogte van de aansluitingen met de klokkentoren,

die niet in het parement zijn aangebracht maar ertegen zijn gelijmd en die geen enkele barrière vormen tegen insijpelend regenwater;

- de aanwezigheid van begroeiing, hoofdzakelijk op de noordelijke dakhelling.

Hoewel de zones van de noordkant reeds sterk beschadigd zijn door parasitaire plantengroei, lijkt een deel (60 %) van de leien van het hoofddak technisch gezien recupereerbaar. Om een homogeen uitzicht te bewaren werden de zijbeuk en de sacristie met gerecupereerde leien bedekt (60% van het hoofddak, hetgeen ongeveer overeenkomt met de nodige dakoppervlakte) terwijl op het hoofddak alleen nieuwe leien uit Spanje (afb. 6) zijn gelegd. Alle leien zijn met zwarte roestvrijstalen haken bevestigd.

Bij de vergunningsaanvraag werd de plaatsing van een onderdak overwogen, hetgeen in eerste instantie door de KCML werd geweigerd. Tijdens de werken is gebleken dat de plaatsing van een onderdak van sterk dampdoorlatend en ademend ongeweven geotextiel een optie was om de waterdichtheid van het kerkgebouw op langere termijn te waarborgen omdat dit een tweede bescherming tegen insijpelend regenwater biedt indien de leien verschuiven. Bovendien kan deze eigentijdse toevoeging desgevallend later gemakkelijk worden verwijderd. Uit ervaring weet men dat de kerkfabriek niet uitgerust is om de daken die

niet allemaal vanaf de straat zichtbaar zijn regelmatig te controleren en om tijdig in te grijpen bij waterinsijpelingen als gevolg van eventuele gevallen leien. Daarom werd tijdens de werken een aanvraag in die zin ingediend bij de KCML, die positief reageerde<sup>6</sup>. Uiteindelijk werd dus een ademend onderdak geplaatst.

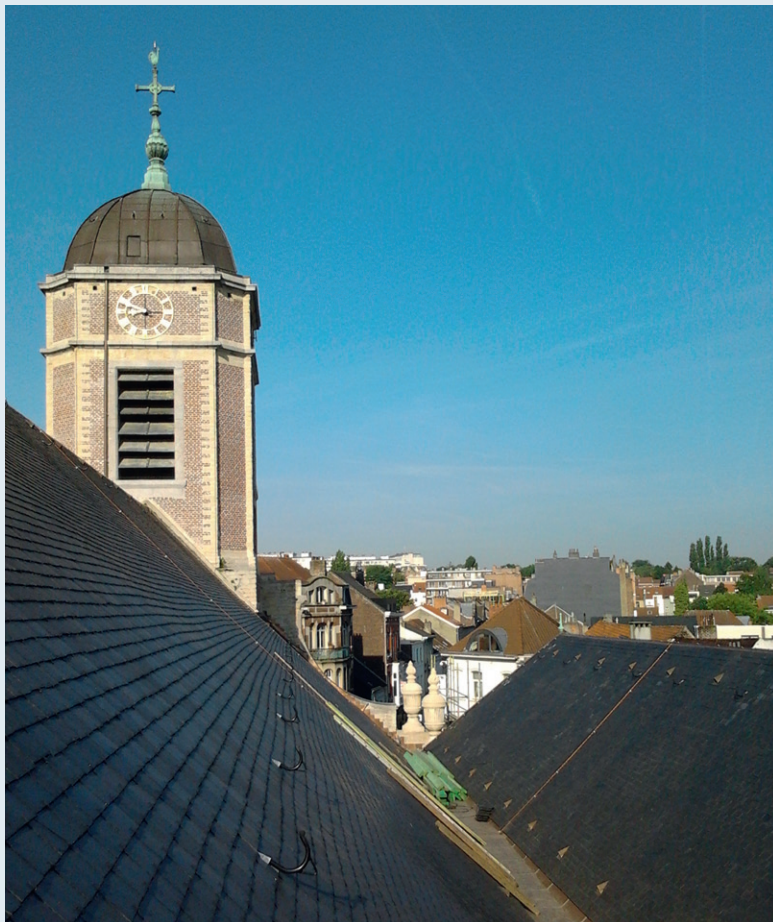
Afb. 6

Gerestaureerde daken van de kerk en van de zijbeuk  
(© ARTER, 2014).
