# ERFGOED BRUSSEL

April 2016 | N° 18

# DE RESTAURATIE VAN HET GEMEENTEHUIS VAN VORST

EERBEToon AAN  
HET VAKMANSCHAP  
VAN GISTEREN  
EN VANDAAG

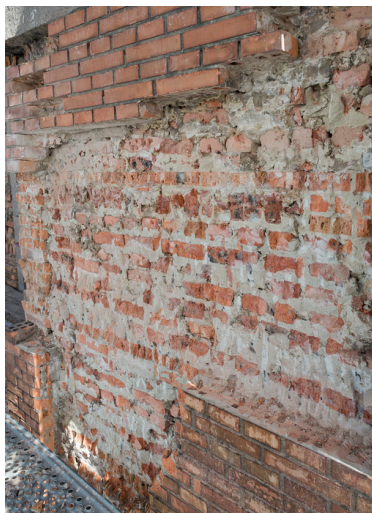
Fig. 2a

'vechtformaat' (210 x 90 x 40 mm), bevatten zeven verschillende kleurentinten (geel, oranje, roze, ...). In hun geheel vertoonden ze een soms zeer verontrustende staat van verwerking. In samenwerking met het Wetenschappelijk en Technisch Centrum van het Bouwbedrijf (WTCB) werden meerdere visuele inspecties en specifieke analyses uitgevoerd. Metingen van de poreusheid met kwik brachten talrijke kleine holtes/poriën (< 1µm) aan het licht die de droogsnelheid vertragen, waardoor de bakstenen langer nat blijven en de vorst-dooicycli en/of biologische processen meer schade berokkenen. Als het bijvoorbeeld twee uur regent, duurt het een week alvorens de bakstenen weer droog zijn. Als het in die tijd vriest, raken de bakstenen beschadigd (afschilfering door de transformatie van water in ijs) en brokkelen ze af. Dat fenomeen was in de loop van de tijd alleen maar erger geworden en bedreigde het voortbestaan van de buitenmuren.

Vorbereidende werken voor de plaatsing van de nieuwe baksteen (© Th. Blairon).

keurd. Er was dus geen andere keuze dan de meest beschadigde en meest blootgestelde bakstenen te vervangen (afb. 2a en 2b).

Deze vervanging zorgde voor twee uitdagingen: men moest enerzijds een baksteen vinden die alle gewenste esthetische kwaliteiten en technische eigenschappen bezat, en anderzijds de meest geschikte methode bepalen om de beschadigde bakstenen lokaal uit de muur te halen en door nieuwe te vervangen.

De gekozen baksteen, vervaardigd door steenbakkerij Floren uit Boom, heeft een formaat en kleurschakeringen die vergelijkbaar zijn met die van de originele bakstenen. Deze strengpersbaksteen is geplaatst met naleving van alle aanwezige afmetingen 1/1, 1/4, 3/4, na methodisch uitzagen. Dit was een werk van lange adem en bijzonder arbeidsintensief aangezien de bakstenen één voor één uit de muur werden gehaald. Alles bij elkaar werd 20% van de bakstenen vernieuwd, of ongeveer 50.000 op een totaal van 250.000 bakstenen. Dit werk werd uitgevoerd door een team metselaars van de firma Galère.

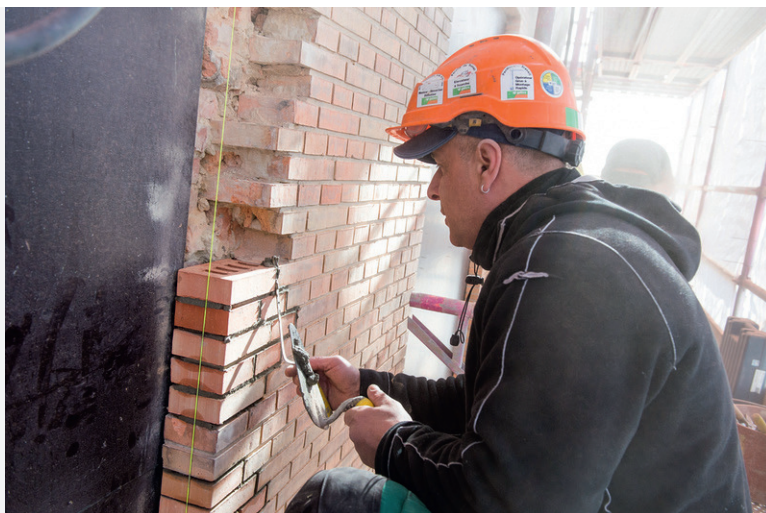
Fig. 2b

Plaatsing en voegen van de nieuwe baksteen (© Th. Blairon).

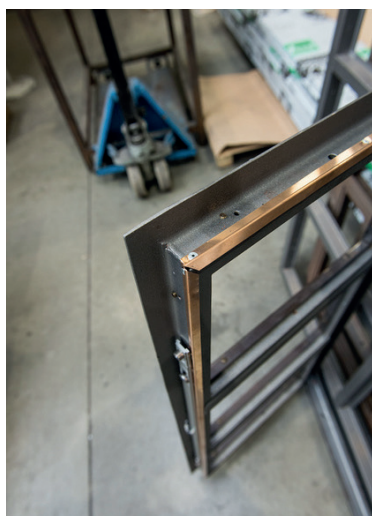
**Afb. 3c**  
Een schrijnwerk van het atelier Dejeond-Delarge (*profilé PP*) (© Origin).

thermische prestaties door het inzetten van dubbel glas (GP-ramen) (afb. 3b) en anderzijds door de integratie van voorzieningen om de luchtdichtheid te verbeteren (afb. 3c).

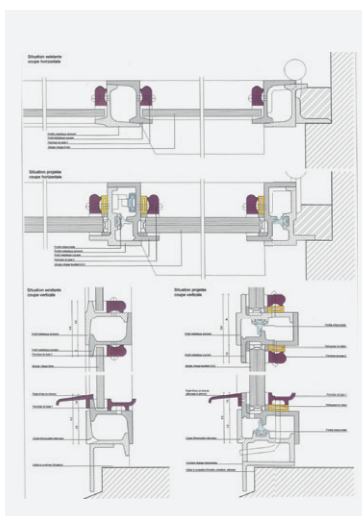
**Afb. 3d**  
Uitvoeringsplan schrijnwerk (type *Petit Profil*), horizontale en verticale doorsnedes van de bestaande situatie en vernieuwing van de profielen (© Origin).

Aan de hand van een prototype uitgevoerd door het metaalbedrijf Reuse werd de reële verbetering gecontroleerd die bereikt werd door de volgende wijzigingen aan de bestaande ramen (afb. 3d):

- verhoging van de sponning door plaatsing van een profiel uit messing om te voldoen aan de technische voorschriften inzake het inzetten van dubbel glas (breedte van 9,2 centimeter voor de gekoppelde grote profielen vermeerderd met 2,4 centimeter door de inzet van de verhogingen, goed voor een totale breedte van 11,6 centimeter of een vermeerdering met 20%);

- behoud van de originele tussenwand maar verplaatsing en verhoging (messing profiel) van deze wand naar de buitenkant van de binnenzijde van het raam;

- integratie van een voeg uit fosforbrons op de vier zijden van de opengaande raamvleugel, loodrecht op de aanslag om de luchtdichtheid en dus het comfort van de gebruikers te verbeteren (deze voeg zal uiteindelijk worden geplaatst op de eerste slag aan de buitenkant en vastgeklemd door het stuk om de voeg te verhogen);

- integratie van sluitbeslag met drie punten, eveneens bestemd om de luchtdichtheid te verbeteren;
- behoud van de raamknop uit messing die een draaiende beweging maakt, met integratie van een specifiek systeem om van deze draaiende beweging over te gaan naar een translatiebeweging;

- inzetten van dubbel glas (op de benedenverdieping en de eerste verdieping) om een U-waarde voor de ramen te verkrijgen van 3,7 W/m<sup>2</sup>K in plaats van 6 W/m<sup>2</sup>K.

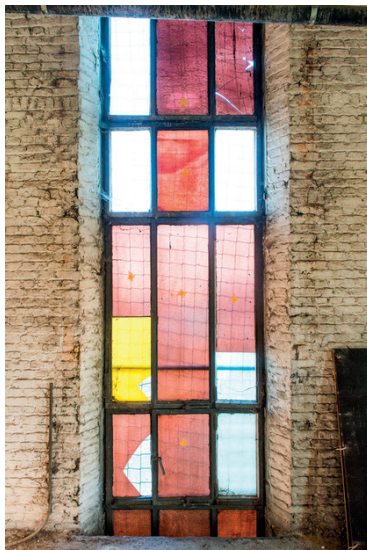
Door de corrosie van het schrijnwerk in de toren waren talrijke ruiten gebarsten of gebroken (afb. 5a). In het kader van het project werden zoveel mogelijk originele stukken glas verzameld (vooraf gedeponneerd door meester-glastmaker Jean-Marc Gdalewitsch) en werden nieuwe ruiten vervaardigd die de originele zo dicht mogelijk bena-

**Afb. 5a**  
Glas-in-loodramen in de toren voor de restauratie (© Th. Blairon).

derden. Voor de uitvoering van de werken heeft de firma Dejeond, die dit gedeelte superviseerde, een beroep gedaan op het atelier van Claudine Pirotte om grondiger onderzoek te verrichten en alternatieven voor te stellen. De nieuwe gevlamde ruiten zijn op identieke wijze vervaardigd volgens de originele technieken door het Duitse bedrijf Lambrechts (afb. 5b). Al deze gekleurde ruiten zijn in de nieuwe ramen van de toren geplaatst, die bestaan uit geassembleerde PML-profielen met een ruit in gelaagd glas aan de buitenkant ter bescherming. Ze zullen volledig tot hun recht komen bij de belichting van de toren, waarbij het licht van binnen naar buiten schijnt.

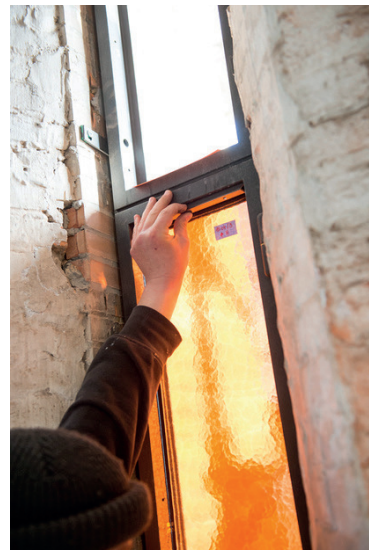
**Afb. 5b**  
Plaatsing van het nieuwe gevlamde glas (© Th. Blairon).

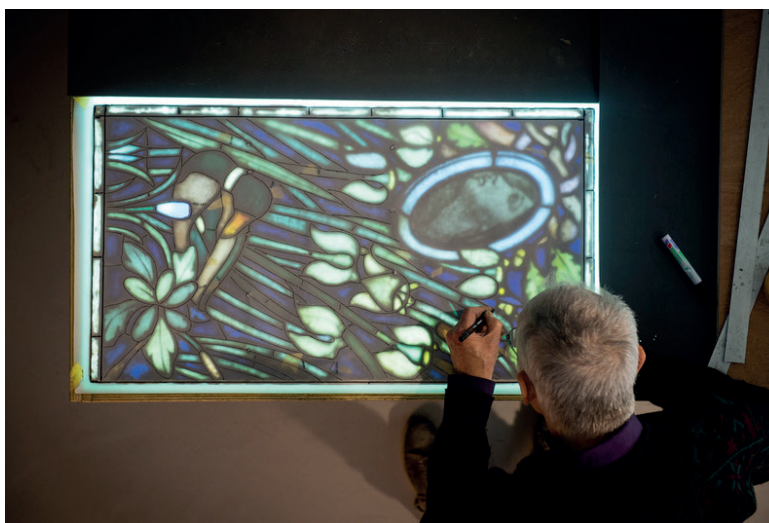
De vastgestelde beschadigingen aan de glasramen bestonden voornamelijk uit uitvoeringsfouten die al van bij het begin aanwezig waren (te grote afmetingen van het glas ten opzichte van de raamkozijnen, plaatsing terwijl de loodstrips nog niet droog en hard waren, loodstrips zonder voldoende versterkingen om de stabiliteit te garanderen), naast enkele andere gebreken (glasbreuk, ontbrekende stukken, onoordeelkundige restauratie).

**Afb. 6**  
Jean-Marc Gdalewitsch aan het werk met de glas-in-loodramen (© Origin).

Twee belangrijke interventies werden goedgekeurd: enerzijds de vernieu-

wing van het volledige netwerk van loodstrips en anderzijds de plaatsing van een beschermende ruit aan de buitenkant. Dat laatste voorstel werd oorspronkelijk sterk in vraag gesteld tijdens de studiefase, maar het bleek dat hierdoor meerdere problemen konden worden opgelost: daden van vandalisme, weersinvloeden, maar ook de stabiliteit van de glasramen omdat de loodstrips geen versterkend kader hebben. De vervanging van de

loodstrips bood twee voordelen: enerzijds bood ze een oplossing voor de onaangepaste dimensionering van de ruiten ten opzichte van de omsluitende ramen door hun doorsnede waar nodig te verkleinen en anderzijds garandeerde ze een perfecte afdichting wanneer het glasraam volledig tegen de beschermende ruit werd geplaatst (geen condensvorming zoals werd vastgesteld tijdens de test van het prototype in 2006).

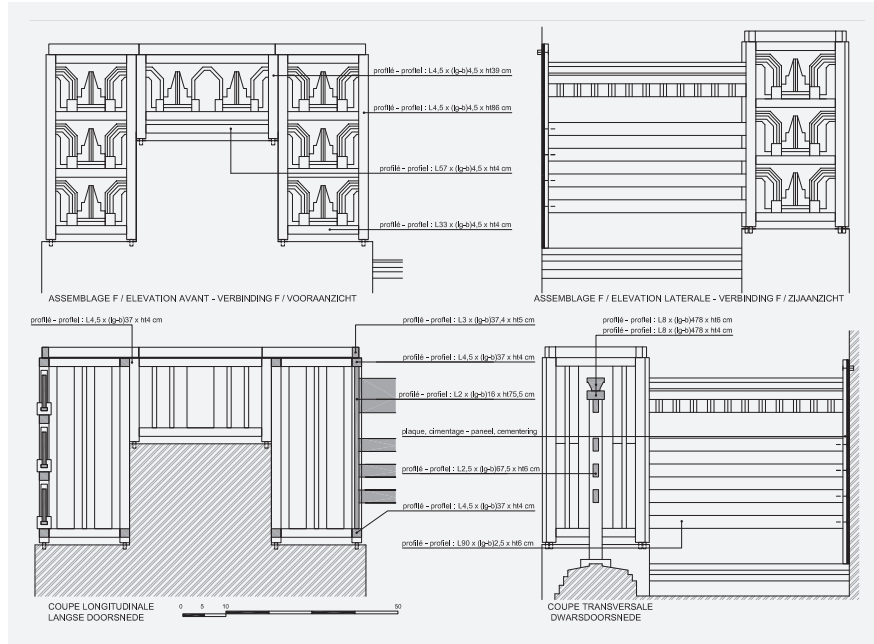
Afb. 7a

Restauratie van het ijzerwerk. Assemblage van de borstweringen (© Origin).

De uitgevoerde interventies op het buitensmeedwerk zijn vergelijkbaar met die van de ramen (verwijdering, demontage, reiniging, oppervlak- tebehandeling, oplossingen inzake thermische uitzetting en herplaat-

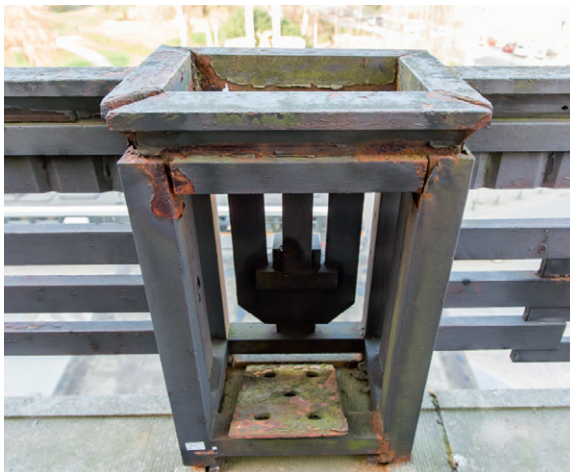
Fig. 7b

Detail van de schade aan het ijzerwerk. (© Origin).

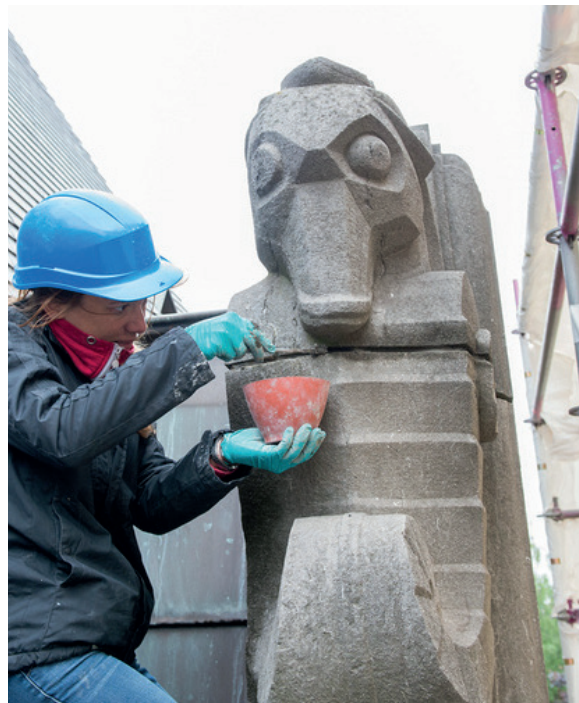
▼ Fig. 8

Restauratie van één van de beeldhouwwerken in blauwe steen op hoogte van de dakkapellen (firma Profiel). Voorbereiding van de vernieuwing van de voegen (© Th. Blairn).

aan de restauratie van de kunstwerken in beton met deklaag van kunststeen (Samuel Coomans), de beeldhouwwerken in blauwe steen (afb. 8) of de glasmosaïeken (Profiel) of nog de beelden in verguld brons op de toren waarvoor de Franse onderneming Socra haar expertise heeft verleend (afb. 9a en 9b).

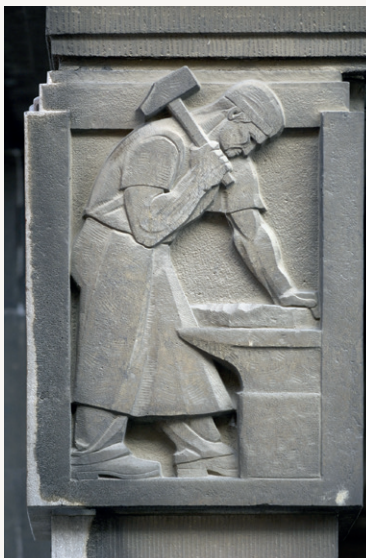
Detail van een bas-reliëf voor restauratie (georgesdekinder.com © GOB).

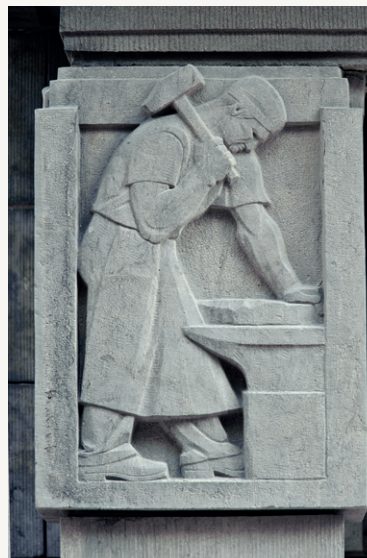
Detail van een bas-reliëf na restauratie, 2015 (A. de Ville de Goyet © GOB).
