WERFINDRUKKEN

De restauratieprojecten voor het beschermde erfgoed in het Brussels Hoofdstedelijk Gewest worden opgevolgd door de medewerkers van de cel werken van de Directie Monumenten en Landschappen. Zij helpen de aanvragers bij het opstellen van de vergunningsaanvraag en zorgen er vervolgens voor dat de werken worden uitgevoerd in overeenstemming met de afgegeven vergunning en de regels van goed vakmanschap. Na verloop van tijd hebben deze architecten een expertise ontwikkeld in de opvolging van restauratiewerken, soms verbonden aan een bepaald type erfgoed: de ene is onderlegd in het modernistische erfgoed, de andere in de Art Nouveau of de restauratie van kerken. Soms worden ze met onverwachte ontdekkingen geconfronteerd. Hier volgen enkele voorbeelden.

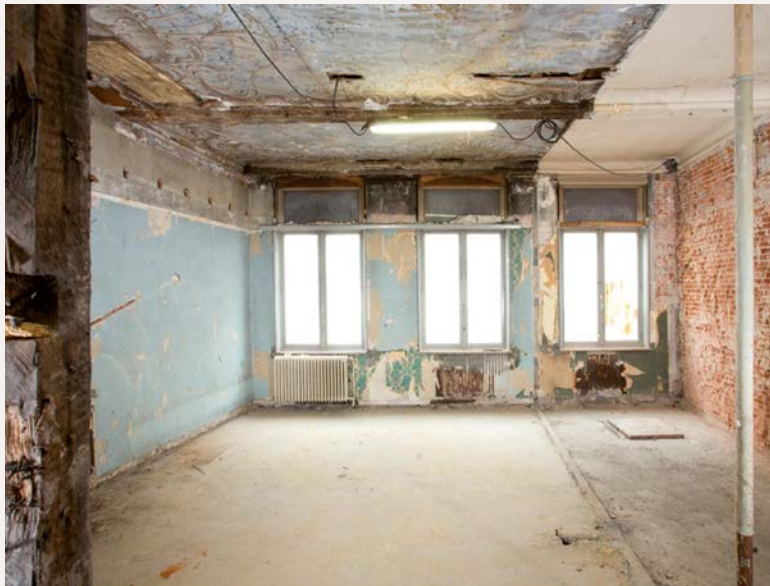
Het plafond voor restauratie (© KIK-IRPA, Brussel).

Daarom werd beslist om het plafond te restaureren en het KIK werd opnieuw aangesproken om het te bestuderen en de vereiste restauratiemaatregelen te bepalen². Ongeveer een derde van het plafond was overschilderd, ter markering van een oude gang; twee trappenhuisen doorboorden het plafond, waardoor het decor en de steunpunten waren aangetast en ook de zones rondom de balken waren verdwenen. Er moest ook nog rekening worden gehouden met scheurtjes, hechtingsproblemen tussen het pleister en de ondergrond, de slechte bewaringsstaat van de verpoederde verflagen en de aanwezigheid van kleine lacunes of kringen waar vroeger water was binnengesijpeld. Er werden tests uitgevoerd om technieken te ontwikkelen waarmee elk van deze beschadigingen hersteld kon worden. Tegelijkertijd evolueerde het architectuurontwerp om het beter af te stellen op de blootgelegde omgeving. Een conservator-restaurateur³ werd belast met de restauratie- en reconstructie-ingrepen. Er werd heel wat gedebatteerd over de vraag hoe

om te gaan met de integratie van de grote lacunes en met de overschilderde zone, waarvan de vrijlegging niet erg overtuigend was (zeer tijdrovend werk voor een matig resultaat). Het KIK wilde dat de aandacht ging naar de oorspronkelijke delen en niet naar de hedendaagse toevoegingen. Met respect voor de deontologie werden alle ingrepen (conservatie-interventie - restauratie uit te voeren door een conservator-restaurateur / integratie van de grote lacunes door een decoratieschilder) met de grootste voorzichtigheid uitgevoerd. Waarbij na elke behandelingsfase het verdere verloop van de operatie systematisch herbekeken werd. Uiteindelijk nam de conservator-restaurateur zelf de taak op zich om de grote lacunes in te vullen door middel van de *trattegio*-techniek, die hij zich tijdens andere projecten had eigen gemaakt.

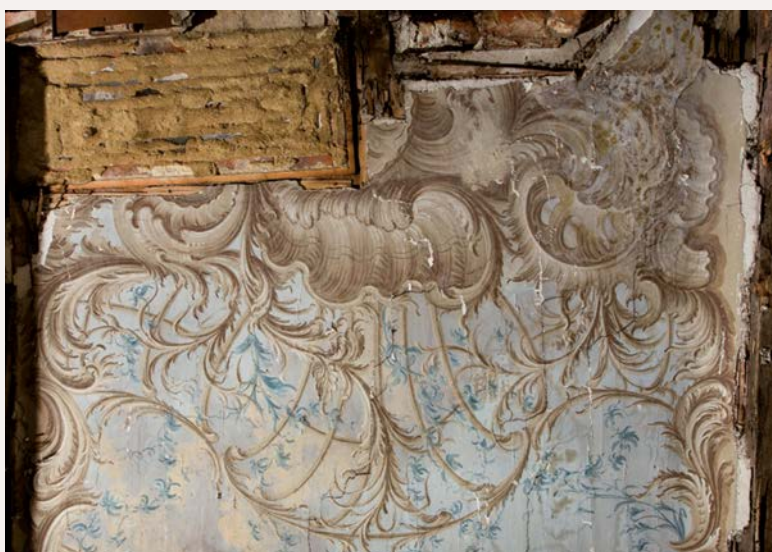
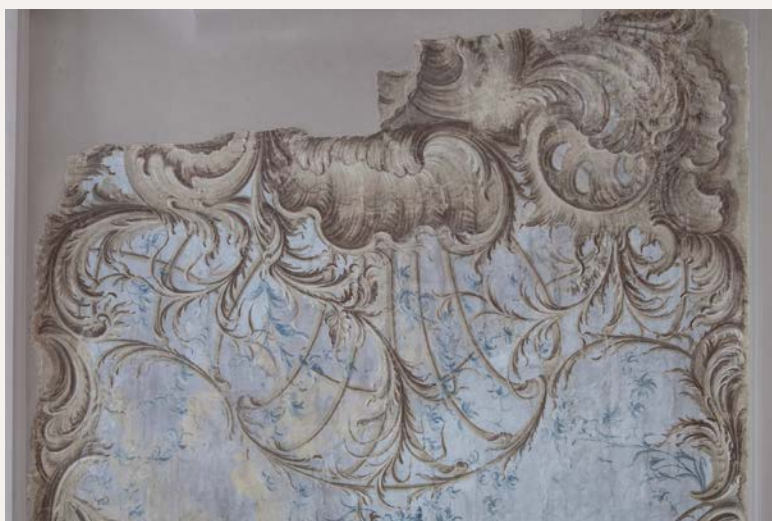
Details van het plafond ter hoogte van de schoorsteen, (a) voor restauratie (b) en nadien (© KIK-IRPA, Brussel).

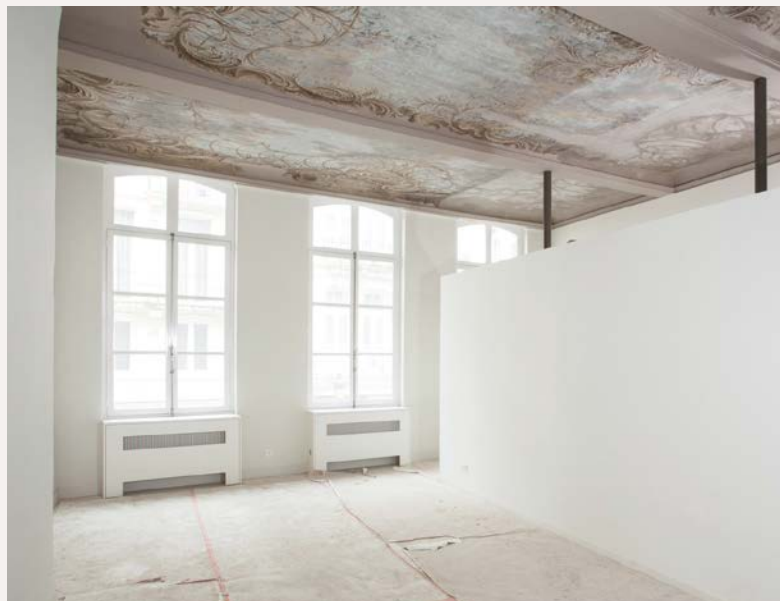
Het plafond na restauratie. Links het salon verlicht door de twee vensters, rechts achter de scheidingswand ligt een slaapkamer. Het lichtere gedeelte, aan de rechterkant van het plafond, is het deel dat overschilderd was en getoucheerd werd met gebruik van de *trattegio*-techniek (© KIK-IRPA, Brussel).

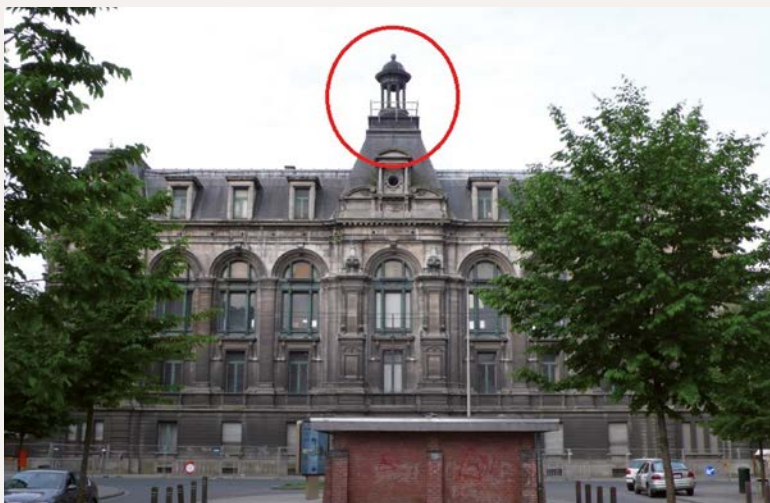
De daklantaarn werd een aantal jaren voordien gedemonteerd en bewaard op een veilige plek, omdat men vreesde dat er stukken op de openbare weg zouden vallen. De restauratiecampagne was natuur-

De gevel aan de straatkant voor de demontage van de lantaarn (© GOB).

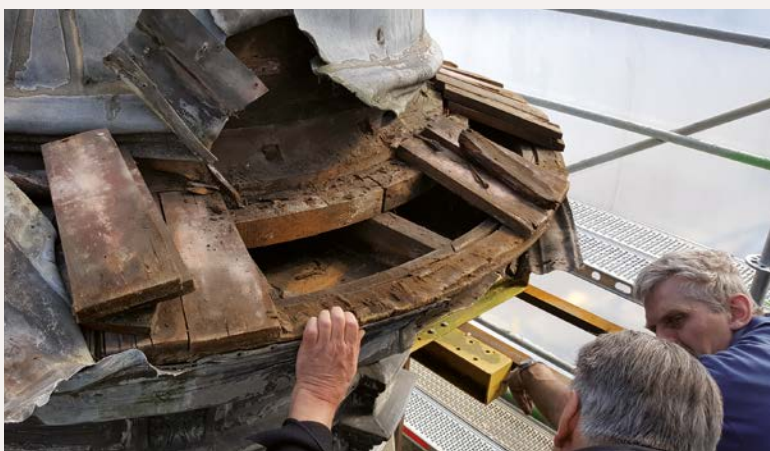
De ontmanteling van de loodbedekking van de lantaarn (© GOB).

lijk een gedroomde gelegenheid om deze lantaarn eveneens te restaureren en terug te plaatsen, zodat het bouwwerk terug compleet zou zijn. In april 2017 werd bij de ontmanteling van de loodbedekking van de daklantaarn een briefje (een 'tijdsapsule') teruggevonden, in goede staat en gedateerd 02/03/1904.

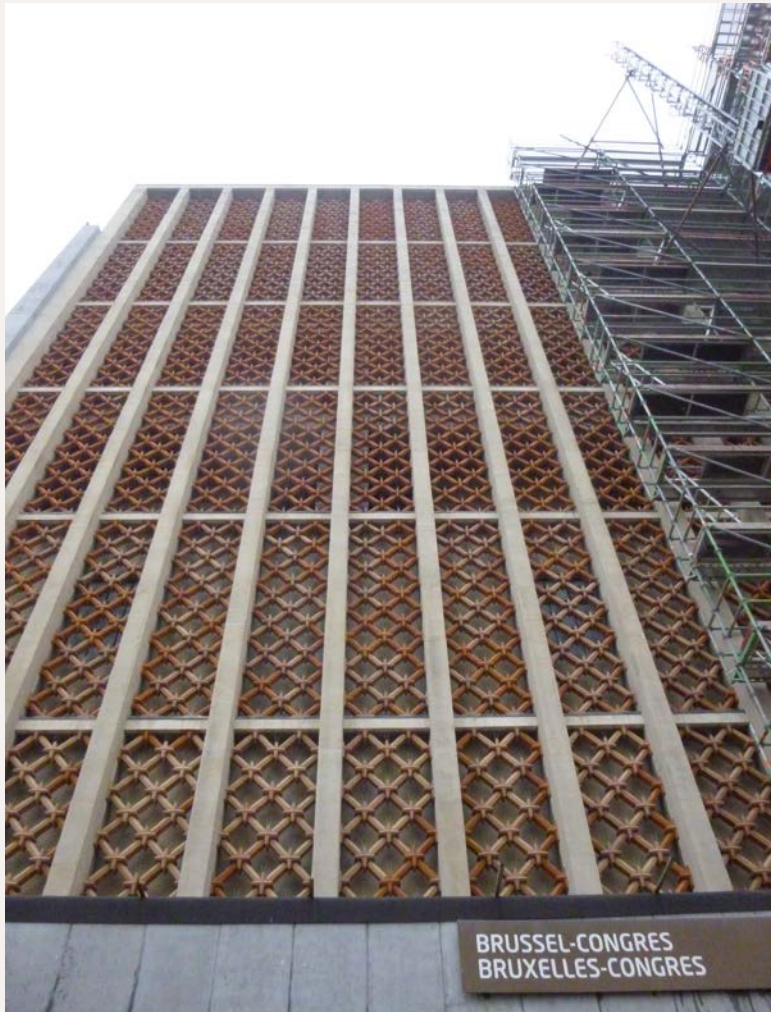
De gevel van het station Brussel-Congres met zijn parement van hardsteen en bakstenen claustra (© GOB).

Talrijke restauratieopties, studies en proeven werden voorafgaand met alle betrokken partijen besproken vooraleer ze goed te keuren. Hoewel men aanvankelijk de volledige vervanging van alle claustra's voorzag, wist de Directie Monumenten en Landschappen de bouwheer ervan te overtuigen een behoorlijk aantal van deze elementen toch te vrijwaren en te restaureren. Deze optie was op esthetisch noch op technisch vlak de meest eenvoudige. Vooreerst werd er een plaatsbeschrijving gemaakt van alle claustra's, om nadien met kennis van zaken te bepalen welke geres taureerd konden worden en voor welke vervanging zich opdroeg. De oorspronkelijke betonnen diensttrap bevond zich in dermate slechte toestand dat een volledige vervanging onafwendbaar bleek. Ook dit was niet eenvoudig, onder meer omwille van de stabiliteitsfunctie die deze trap vervult voor de trapkoker van het beschermd monu-

Op 13 maart 2013 werd een stedenbouwkundige vergunning afgeleverd aan de NMBS-Holding, voor de reiniging en de restauratie van de gevels, de identieke vervanging van de claustra's in terracotta, de identieke vervanging van de diensttrap naar het dak, de restauratie van de inkomluifel en de daken alsook de identieke vervanging van de dakbedekking, het wegnemen van de verlaagde, asbesthoudende plafonds en de verlichting van het monument. De werkzaamheden werden volledig overeenkomstig de stedenbouwkundige vergunning en volgens de regels van de kunst uitgevoerd onder toezicht van de DML.

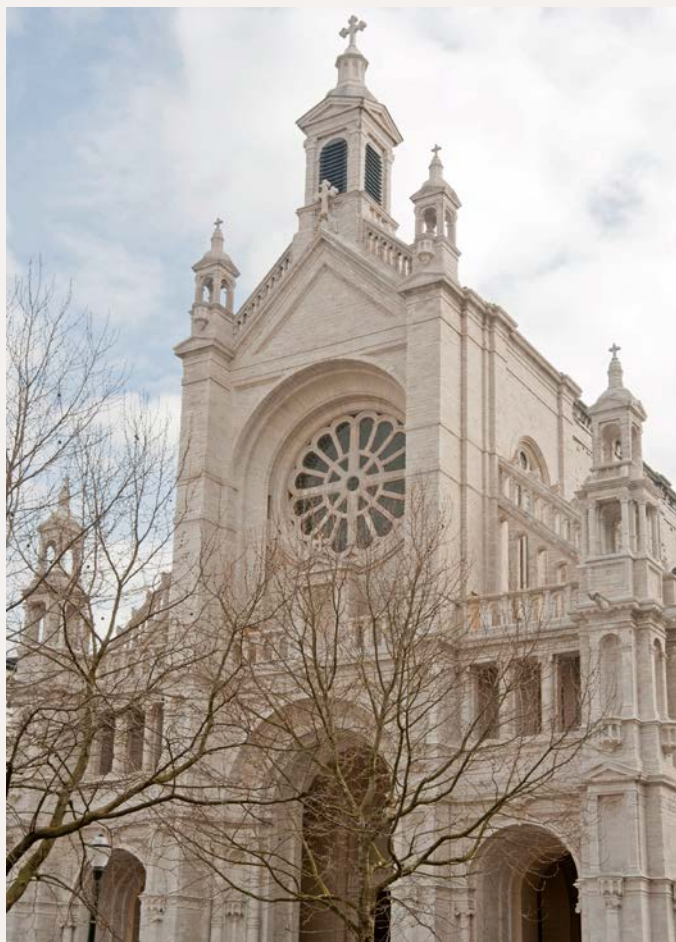
De gevel van de Sint-Katelijnekerk, na de restauratiecampagne van 2013 (A. de Ville de Goyet © GOB)

De grootste uitdaging van deze restauratiewerk was de zoektocht naar een juist evenwicht tussen het vervangen enerzijds en het herstellen van de aangetaste zandsteen anderzijds. Steenvervangingen werden uiteindelijk tot een minimum beperkt en enkel uitgevoerd op die plaatsen waar zich een stabiliteitsprobleem voordeed. De leidraad bij het bepalen van de interventies was het herstellen van de 'leesbaarheid' van de gevel. De focus van de restauratiewerk lag dan ook voornamelijk op de

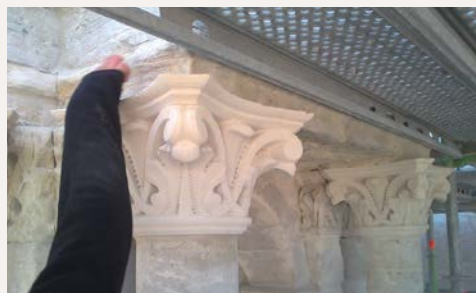
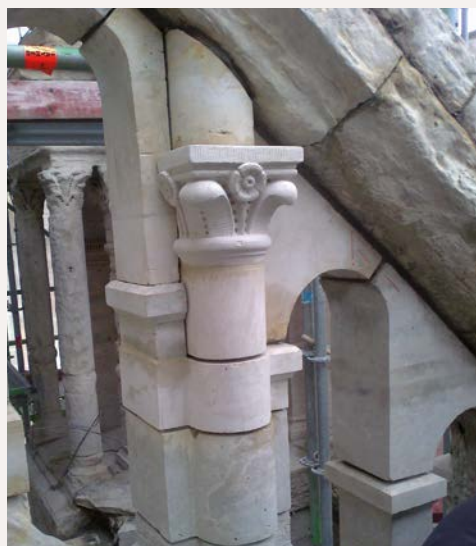
Herstellingen van de stenen ornamenten en consolidatie van de bestaande toestand, zelfs indien deze een zekere verwerking vertoonde. De centrale beeldhouwde elementen en kapitelen kregen meer aandacht dan verder naar achter of zijdelings gelegen elementen (© GOB).

Tijdens de werf stelde zich het bijkomende probleem dat er onvoldoende Gobertangesteente voorhanden was, waardoor steenvervangingen nog meer beperkt dienden te worden. Wel werd er strikt vastgehouden aan het principe om enkel deze oorspronkelijke natuursteen aan te wenden voor de vervangingen.

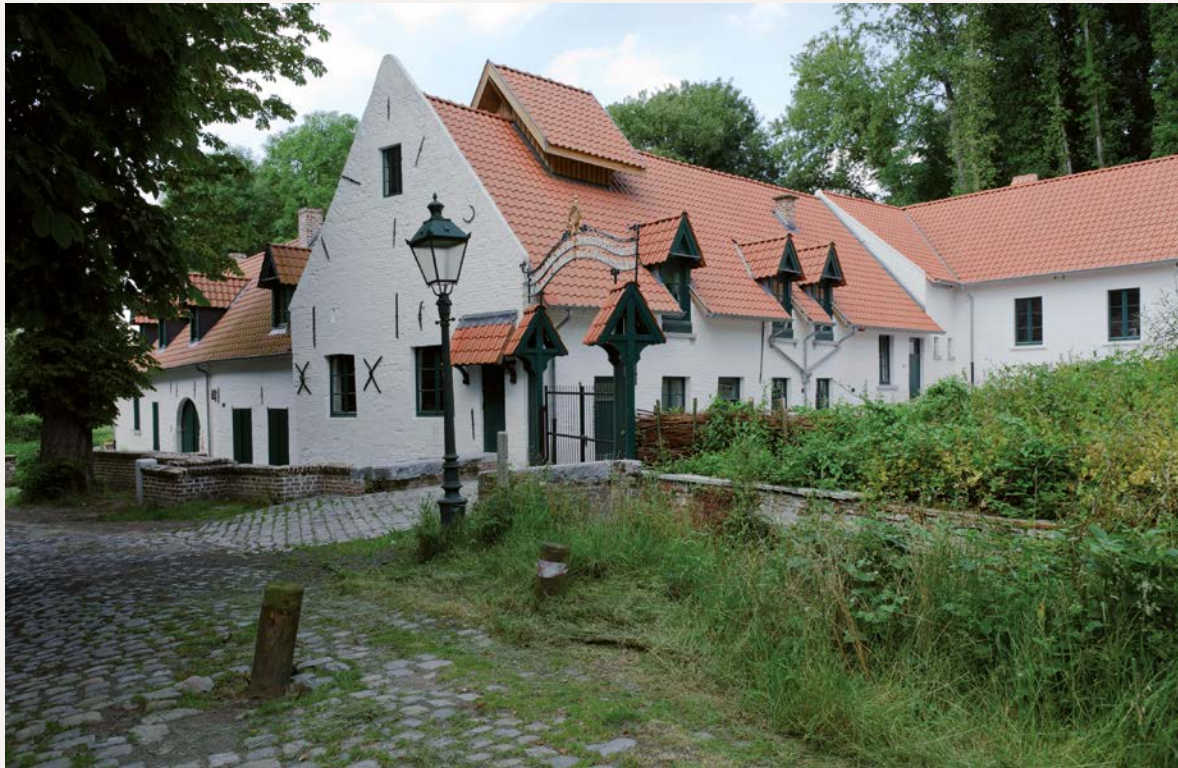
De Nekkergatmolen na restauratie (© GOB)

De bekalking dan, die was zo wit dat de molen er in het zonlicht eerder uitzag als een gloednieuwe cottage, en de ietwat verontrustende bedenking uitlokte: 'Het lijkt wel een villa aan zee!' De wandelaars waren ontsteld, verontrust. Plotseling dook, de molen op uit het bos, als een acteur die zijn doordeweekse plunje heeft omgewisseld voor een toneelkostuum.

De oudste bekende foto's van de molen tonen hier en daar nog vage muurkalkresten op de gevels. Vóór de restauratie was echter enkel nog kale baksteen te zien. U dacht waarschijnlijk: 'Zulke mooie bakstenen, die ga je toch niet schilderen?' Toch wel, alles werd gekalkt, gewit. Dat moest niet alleen de 300 jaar oude bakstenen (althans, degene die niet zijn vervangen) beschermen, maar het verleende de molen een meer historisch uitzicht, zoals hij er zou uitgezien hebben indien hij steeds in gebruik gebleven was en regelmatig door de molenaar onderhouden

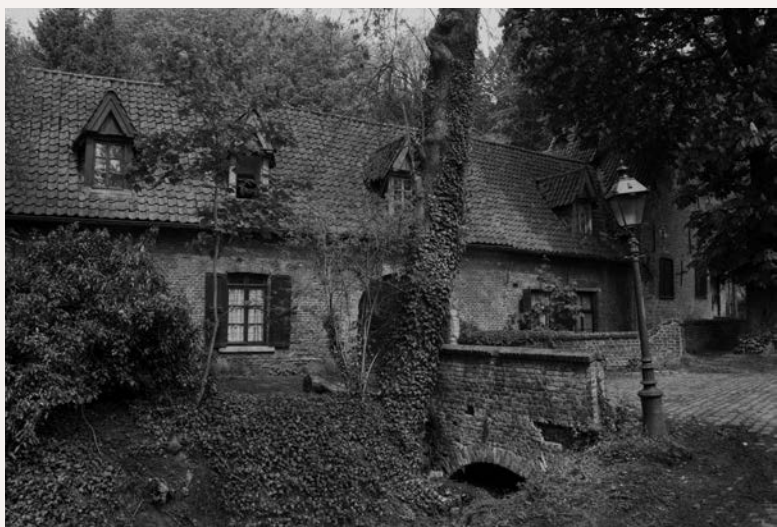
Het project ging van start met grote demontagewerken: eerst de dakbedekking en daarna de deuren en ramen, die in het atelier werden gerestaureerd. Vanaf de eerste incisis kwamen interne letsels aan het licht: het dakgebinte bevond zich in een zorgwekkende toestand, het metselwerk leek bijna overal, zowel binnen als buiten, louter uit gewoonte stand te houden. Sommige muren waren aangetast door de regen, andere door het grondwater. De vloeren waren onherstelbaar. De omheiningmuur van de binnenplaats hield ons goed voor de gek: hij leek gezond maar was aangetast door de wortels van de parkbomen en kon bij de eerste de beste storm instorten. Elke week zag de werfleiding er zich toe gedwongen verpulverde stukken weer op te bouwen. Gedurende meer dan twee jaar herstelde metselaarsmeester Etienne quasi in zijn eentje het metselwerk van de molen met kostbare, in de veldoven gebakken bakstenen.

De Nekkersgatmolen voor restauratie (A. de Ville de Goyet, 2002 © GOB)
