# STABILITEIT EN WATERDICHTHEID VAN OUDE ZWEMKUIPEN

## RENOVATIE VAN DE ZWEMBADEN VAN ELSENE EN SINT-JOOST-TEN-NODE

**CÉLINE VANDEWYNCKEL**

INGENIEUR-ARCHITECT, BUREAU AAC – ARCHITECTURE

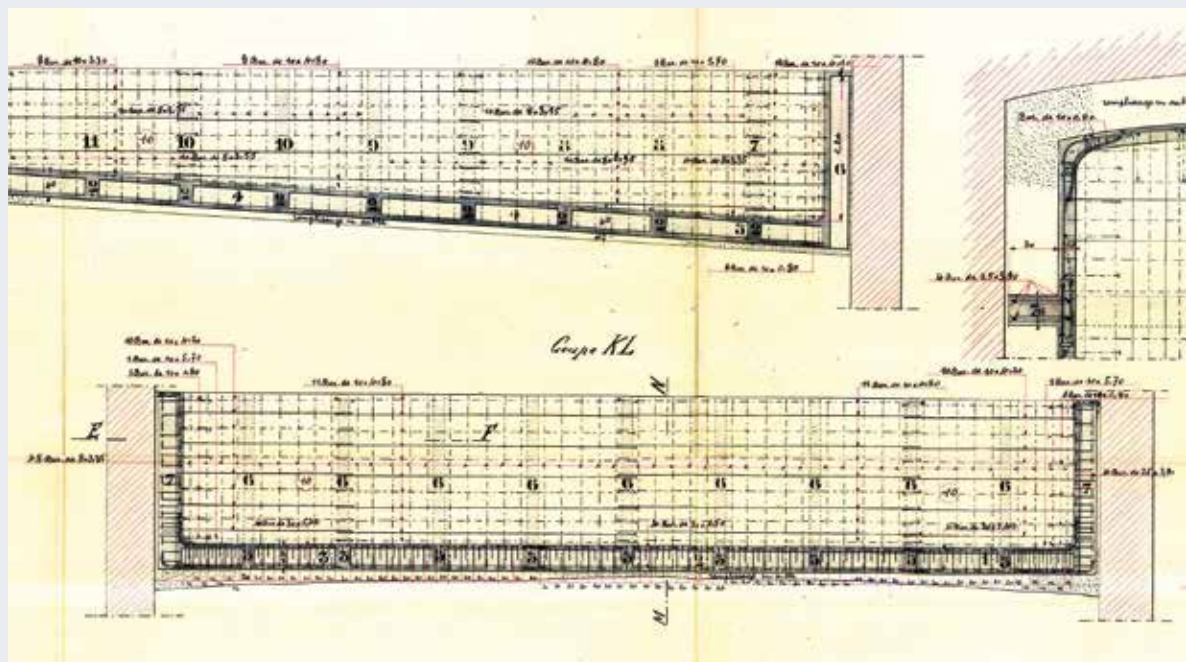
Afb. 3

Uittreksel plan nr. 1 "Renforcement de la Piscine d'Ixelles", 11 april 1903 (Jules Rau, architect © Fonds Bétons armés Hennebique. CNAM/SIAF/Cité de l'architecture et du patrimoine/Archives d'architecture du XXe siècle : project ref. BAH-24-1902-09079).

Vanaf 1903 realiseerde de firma Hennebique binnenin de eerste, gebarsten kuip een tweede kuip in gewapend beton. Die rustte op de bestaande vloerplaat, maar was losgekoppeld van de gemetselde

zijwanden<sup>3</sup> (afb. 3). Kort nadat deze nieuwe kuip werd gevuld, deden zich opnieuw problemen voor. Er ontstond een horizontale scheur ter hoogte van de verbinding van de kuip met de loopzone rond het

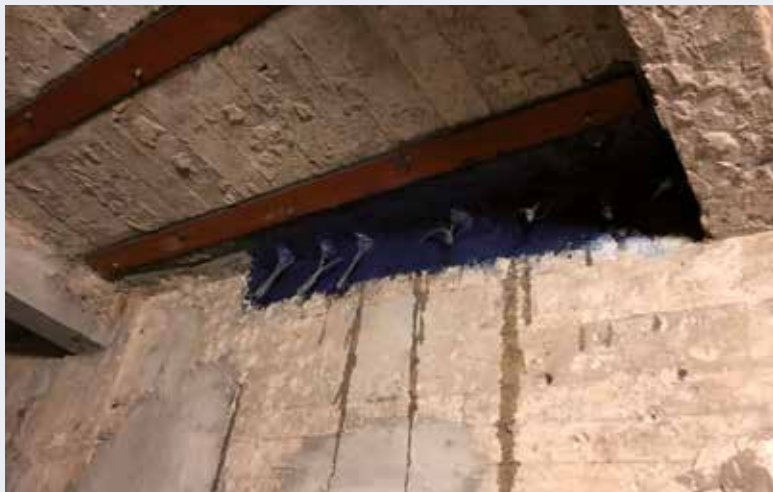
Afb. 7

Na meerdere pogingen om de kuip langs buiten waterdicht te maken, kon worden vastgesteld dat de injecties niet volstonden om alle scheuren te dichten, met name ter hoogte van de verbinding tussen de ribben en de wanden. Er was dus een bijkomende interventie nodig, ditmaal langs de binnenkant van de kuip. Na de verwijdering van de bestaande afwerking,

Zwembad van Sint-Joost-ten-Node : injecties met epoxyhars en versterking met stalen platen van de bodemplaat van de kuip (2018 © AAC architecture).

buitenkant van de kuip is toegankelijk vanuit het souterrain en dus konden de ribben en de vloerplaat van de kuip volledig geïnspecteerd en behandeld worden. Het gecarbonateerd beton kon worden verwijderd en de wapening werd gepassiveerd. Sommige traveeën werden versterkt door vijf rijen bandstaal te bevestigen door verlijming met epoxyhars en het inboren van draadstangen (afb. 7). Het waterdicht maken van het beton met behulp van epoxyharsinjecties, waarmee de gemeente al in 2010 van start ging, werd voortgezet.

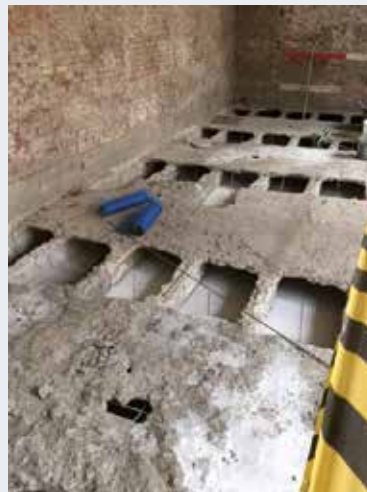
Afb. 8

Zwembad van Sint-Joost-ten-Node: versterking boven de generfde betonplaten (2018 © AAC architecture).

De ribcassettevloeren van de verdiepingen waaraan platen van similliteen zijn opgehangen als een verlaagd plafond (zoals het plafond van de inkomhal) werden aan de bovenkant behandeld. De bovenste plaat van het plafond werd eerst tussen elke nerf blootgelegd om de cassetten vrij te maken (afb. 8). Deze werden vervolgens bekleed met een raster in microbeton. Vervolgens werd de bovenplaat gereconstrueerd met een verloren bekisting en werd een nieuwe deklaag gegoten over het hele oppervlak om het dragend vermogen te verhogen.
