DOSSIER
INDUSTRIËLE ARCHITECTUUR

N°008
NOVEMBER 2013

De overdekte markt te Anderlecht

VOORSTUDIE VAN DE RESTAURATIE

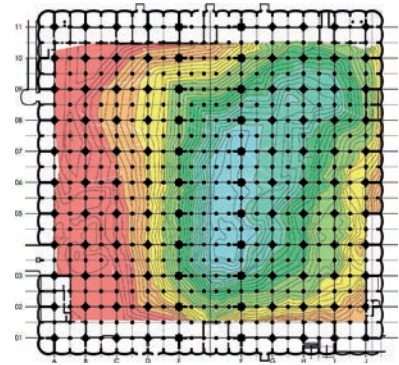
Afb. 14
Topografisch plan van de vloerniveaus in de kelder (© T.ar.S. bvba). Hoogtelijnen per cm en kleuren per 5 cm. Rood is hoog, blauw is laag.

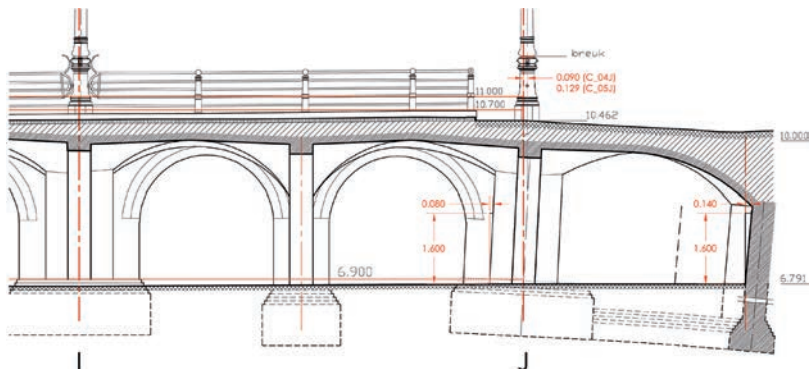
Teneinde zettingen te detecteren zijn driedimensionale metingen verricht met laser-theodoliet, zowel op het gelijkvloers als in de kelder. Ter visualisering zijn de metingen verwerkt in topografische plannen. De resultaten zijn opmerkelijk, temeer daar de aanzienlijke niveauverschillen, tot 600 mm op gelijkvloers niveau, de onachtzame bezoeker niet opvallen. De metingen en het topografische plan van het gelijkvloerse niveau (afb. 13) worden bevestigd door die van de kelder (afb. 14), zij het minder uitgesproken, wellicht door de recente vloerafwerking, die de sterkste niveauverschillen heeft afgezwakt. De inplanting van de gietijzeren kolommen is ook onderzocht op horizontale verschuivingen. Om afwijkingen in beeld te brengen zijn zowel de ideale assen in orthogonaal raster van 10 m als de reële assen uitgetekend. Opmerkelijk is de verplaatsing van de randkolommen naar buiten toe (afb. 15). In de kelder houden gewelven, bogen en kolommen elkaar in evenwicht. Spatkrachten worden opgevangen door naburige bogen en gewelven. In de randzones is dat evenwel niet het geval. Daar zijn verstoringen zichtbaar in de randkolommen (afb. 16) en de grondkeermuren (afb. 17). Alle staan in mindere of meerdere mate uit het lood, telkens naar buiten toe gericht. Bovenliggende bogen en gewelven zijn geknikt. De grootste verstoringen doen zich voor aan de westzijde.

Afb. 15
Detaildoorsnede van randzone west met zettingen en verplaatsingen (© T.ar.S. bvba).

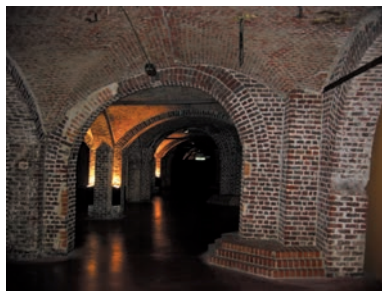
Afb. 16
Randkolommen uit het lood en geknikte bogen en gewelven in de kelder (© T.ar.S. bvba).

Wellicht niet toevallig werden in de zone met de grootste zettingen elf baksteengewelven vervangen door betongewelven. Aannemelijk is dat de (te) grote niveaunderschillen zware schade aan de gewelven veroorzaakten en dat daarom besloten werd tot volledige afbraak en vervanging in beton. Zettingen van de grondkeermuren veroorzaakten spreiding van bogen en gewelven in de randzones van de kelder. Bogen

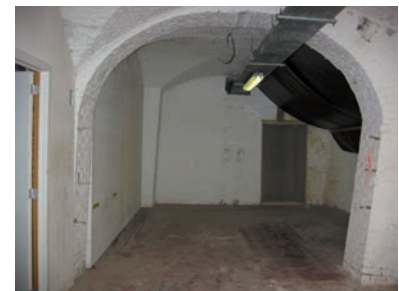
Afb. 17
Randkolommen en grondkeermuur uit het lood en geknikte bogen in de kelder (© T.ar.S. bvba).

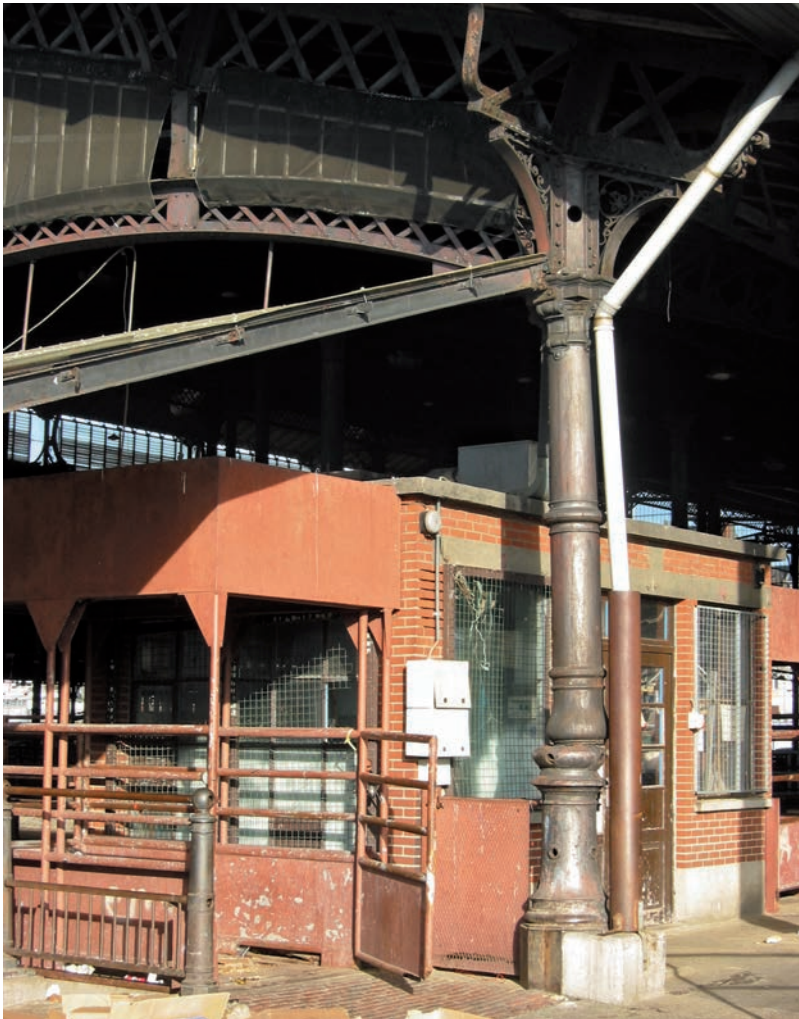
Afb. 18

Meer dan 70% van alle randkolommen is ernstig beschadigd. Het schadebeeld varieert van vervormd en uit het lood, gebast, gebroken (afb. 18 en 19) tot gebroken met materiaalverlies. Eerdere ingenieursstudies, voorafgaand aan deze voorstudie, stelden de volgende diagnose. Door dilatatie (thermische uitzetting) van de dakstructuur en windbelasting staan de kolommen onder buigspanning. Bovendien laat de inklemming van de kolommen, zowel onder- als bovenaan, geen enkele beweging toe. De kortste kolommen zijn daarbij onderhevig aan de grootste verplaatsingen, ze zijn dus het sterkst belast en breken.

In deze eerdere studies werd evenwel geen rekening gehouden met de aanzienlijke zettingen en verschuivingen van de ondergrondse structuur in het algemeen en de randzones in het bijzonder. De impact hiervan op de gietijzeren kolommen is veel groter dan de impact van dilatatie en windbelasting.

Gebroken kolom C_11A
(© Tar.S. bvba).

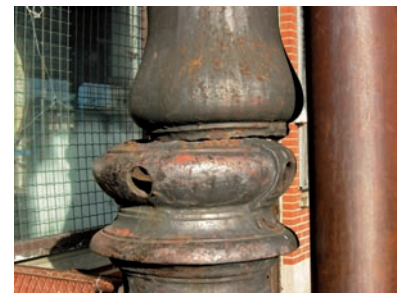
Afb. 19

Gebroken kolom C_11A, detail
(© Tar.S. bvba).

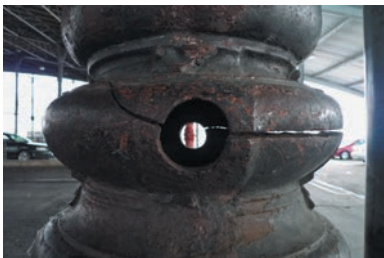
Afb. 20

Gebroken kolom C_06A, detail
(© Tar.S. bvba).

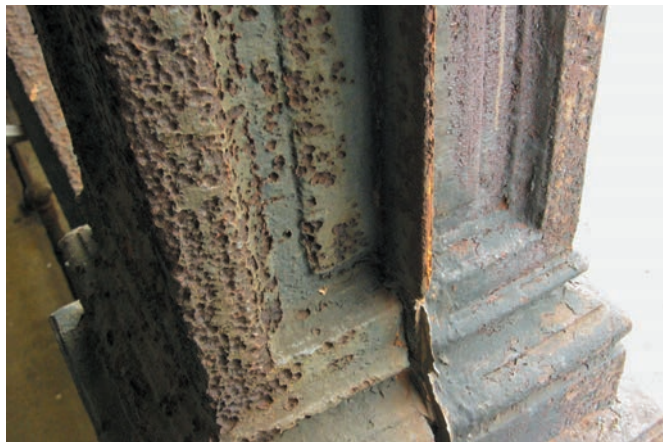
Afb. 21

Putjes aan de binnenzijde van
een gevelkolom ten gevolge
van ingesloten gasbellen
tijdens het gietproces
(© Tar.S. bvba).

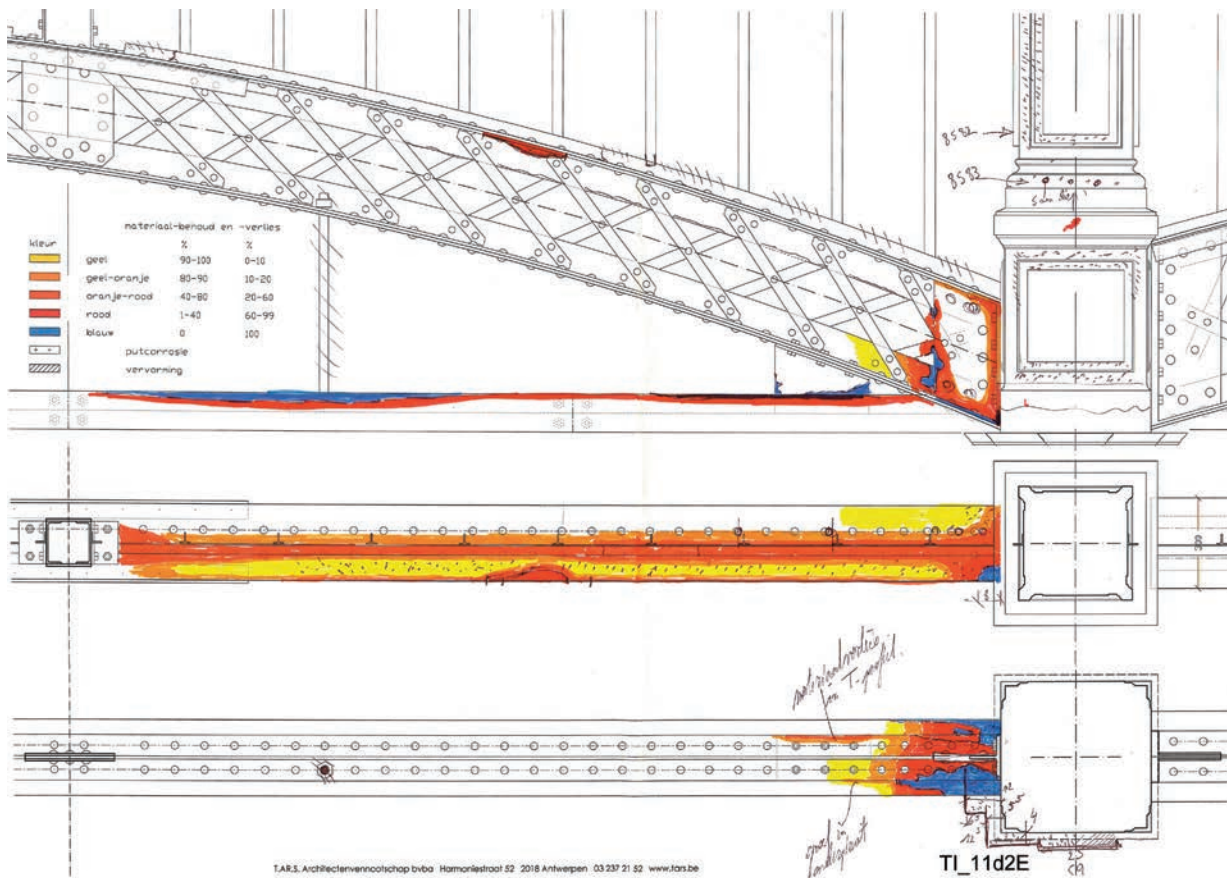
Afb. 24

Schadeanalyse van tralieligger TI_11d2E, binnenaanzicht, bovenaanzicht van boven- en onderflens (© T.ar.S. bvba).

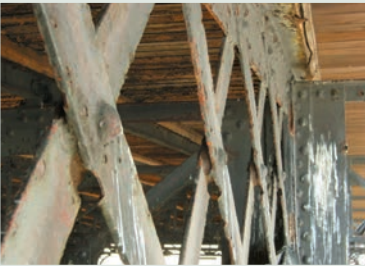
1	corrosie van platstalen tot asymmetrische sectie en gekartelde randen	<p>platstalen van tralies en rondsels</p> <p>•</p> <p>T-profielen van bovenflens TI</p> <p>•</p> <p>platen van bovenflens TP en TS</p>	druipzones van regenwater

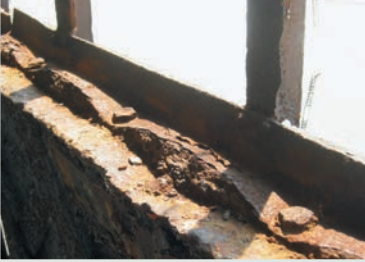
2	corrosie van bovenflenzen met geulvorming in lengterichting ter hoogte van L 35 x 35 van beglazing	bovenflenzen	corrosie van onderste glasregel		11 EF

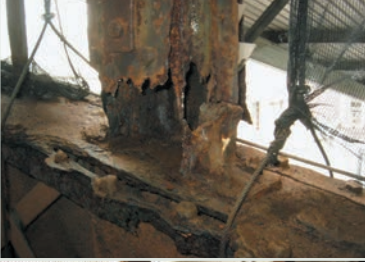
3	corrosie en vervorming ter hoogte van verbinding secundaire kolommen met tralieliggers	boven- en onderflenzen	<p>samengestelde geboute constructie van secundaire kolommen met open voegen</p> <p>•</p> <p>secundaire kolommen functioneren als regenwaterafvoeren</p>		11 EF

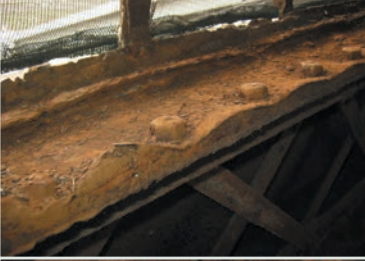
4	perforaties en corrosie ter hoogte van verstevigingsprofielen en bijbehorende boutbevestigingen (interventie 1955-1956)	bovenflenzen	niet of weinig behandelde recentere verstevigingsprofielen		11 EF

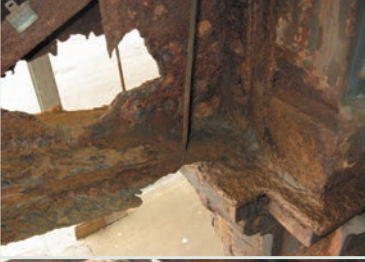
5	corrosie ter hoogte van verbinding TI aan primaire kolommen	kopplaten en aansluiten de flenzen	<p>geconcentreerde waterbelasting</p> <p>•</p> <p>wateraccumulatie en -stilstand</p>

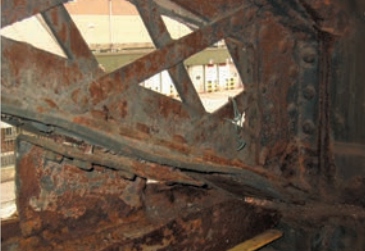
6	vervorming en corrosie van onderflenzen TI ter hoogte van ankers van en contactzones met H-profielen van annex	<p>onderflenzen TI</p> <p>•</p> <p>H-profielen van annex</p>	<p>overbelasting en bevestigingswijze van H-profiel op onderflens TI</p> <p>•</p> <p>vochtinfiltratie tussen anker en onderflens</p>

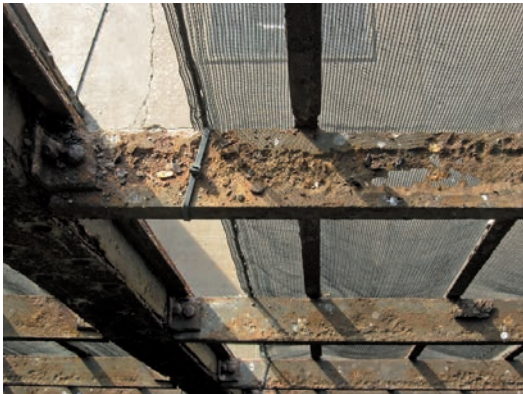
**Afb. 25**

Er is zowel schade aan het glas als schade aan de verticale glasroeden en de horizontale wandregels. Het bouwhistorisch onderzoek leert dat glasschade een terugkerend probleem vormde. De glasschade was te wijten aan de beweging van de structuur van de overdekte markt onder windbelasting en aan het gebruik van niet-elastische mastiek (stopverf). In de centrale zone werden beschadigde of verloren lamellen vervangen door draadglas. Roest van de metaaldraden in het draadglas leidde tot nieuwe schade. Alle glasroeden zijn sterk gecorrodeerd en vervormd. De schade is het grootst ter hoogte van de contactzones met tralieliggers en wandregels. De wandregels zijn op vele plaatsen doorgeroest (afb. 25).

Geperforeerde wandregels en ingesnoerde T-profielen (© T. ar.S. bvba).
