DOSSIER  
HÔTEL DEWEZ

# Een salon van Hôtel Dewez

## ONDERZOEK EN RESTAURATIE VAN DE MUURSCHILDINGEN

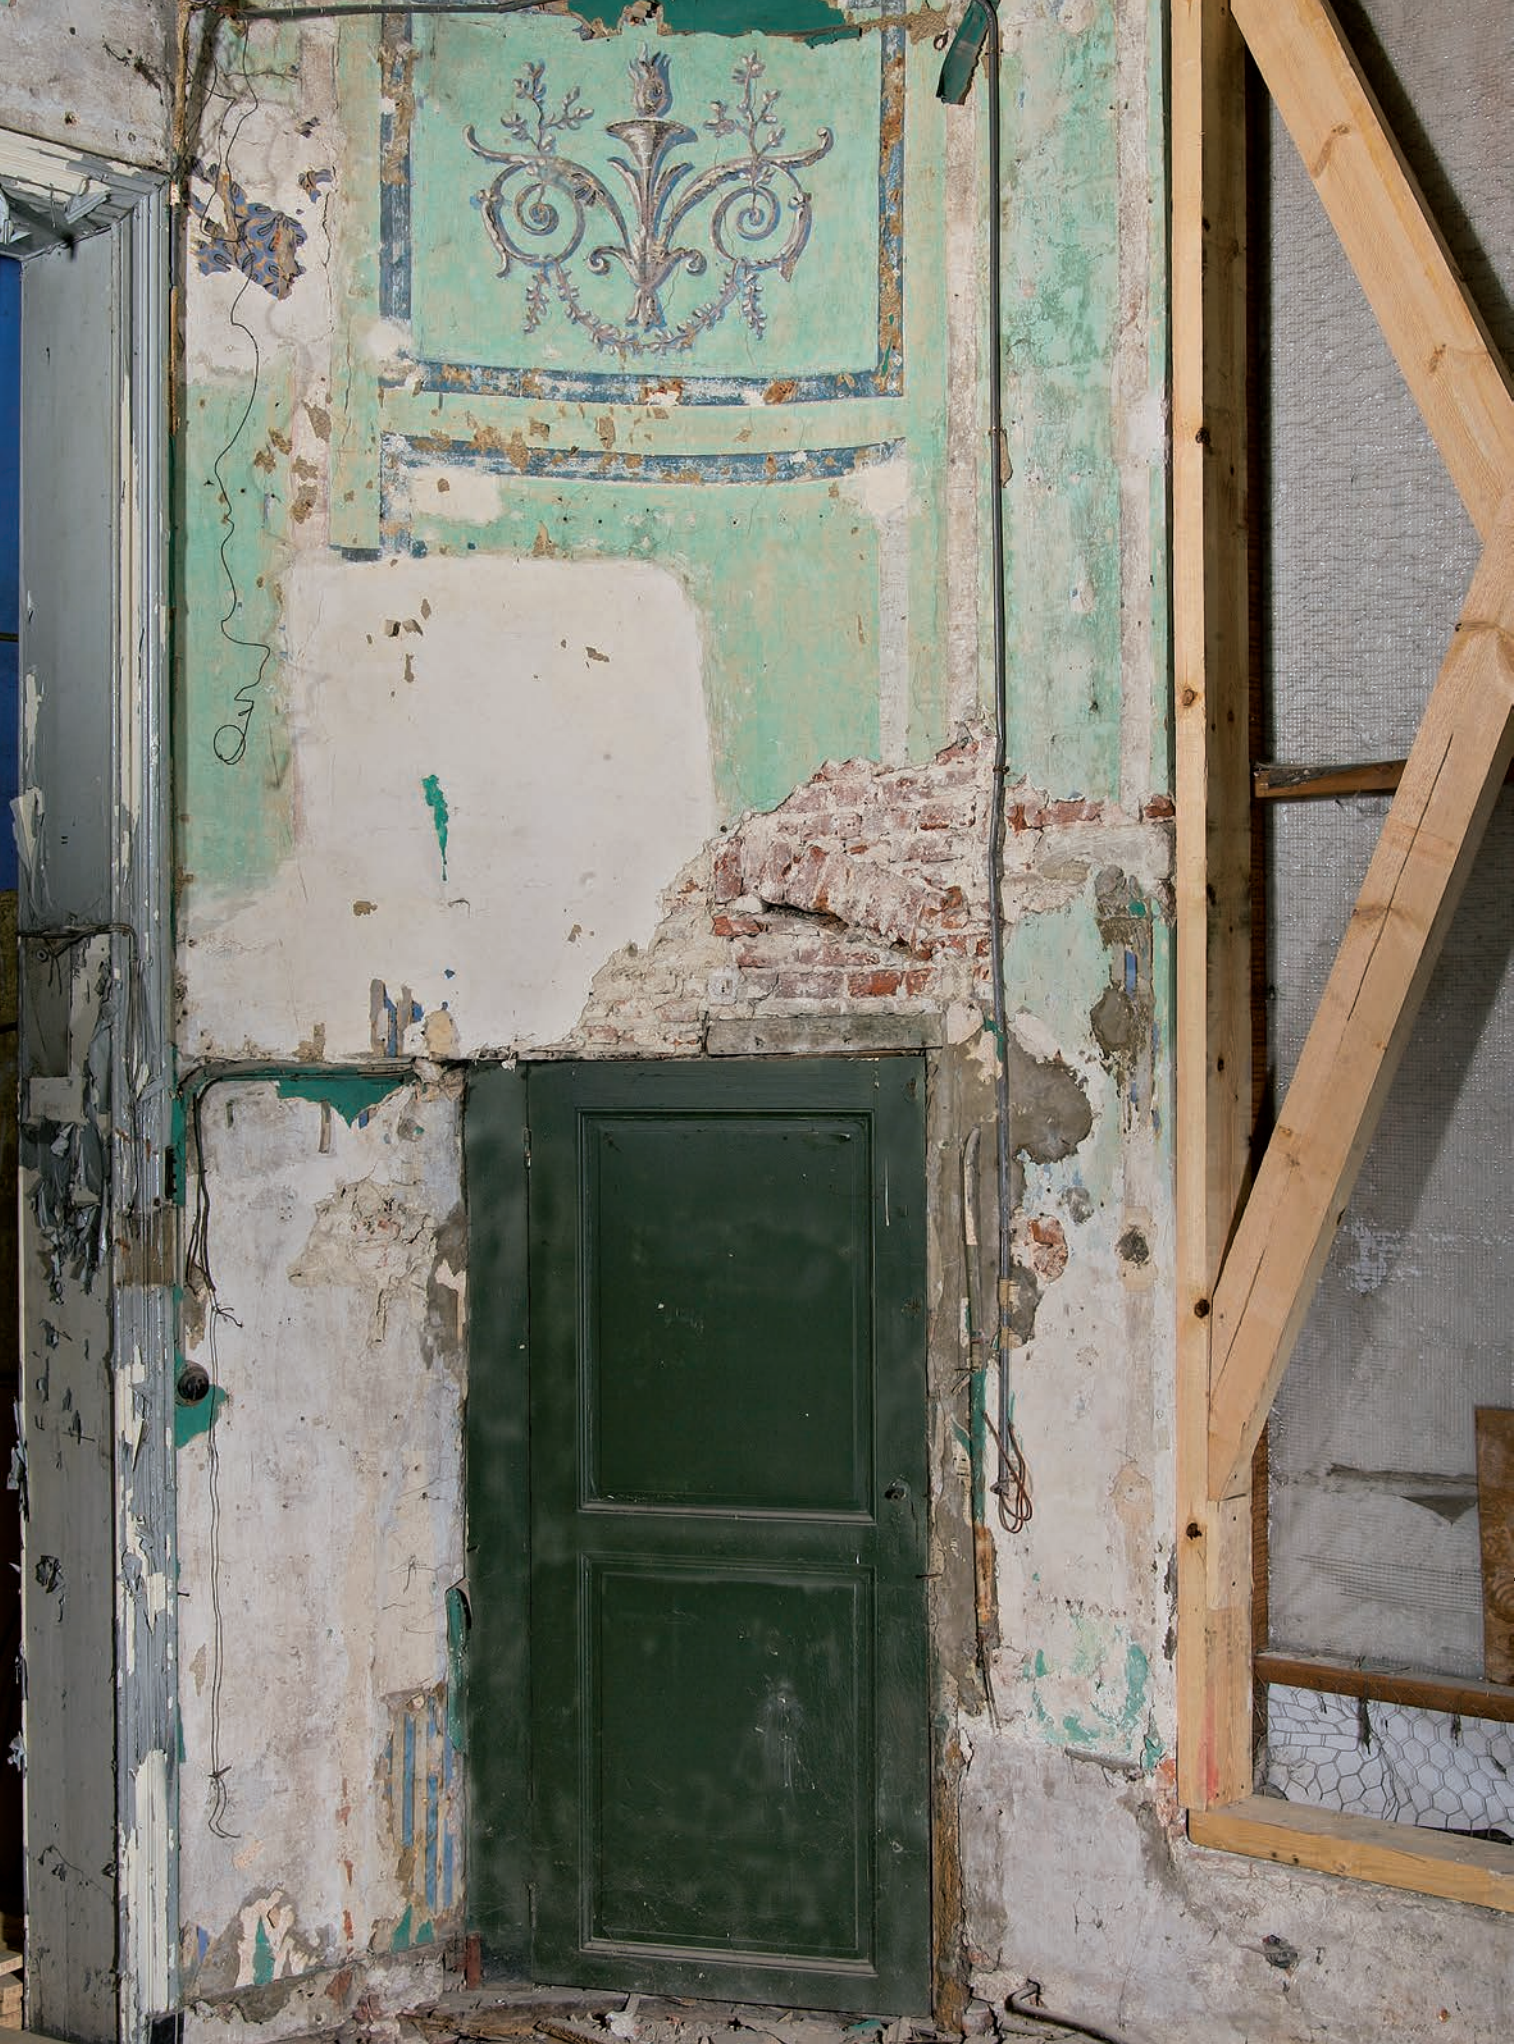
.....  
Noordwestelijke hoek van  
de salon vóór de werken  
(september 2007)  
(© KIK-IRPA, Brussel).

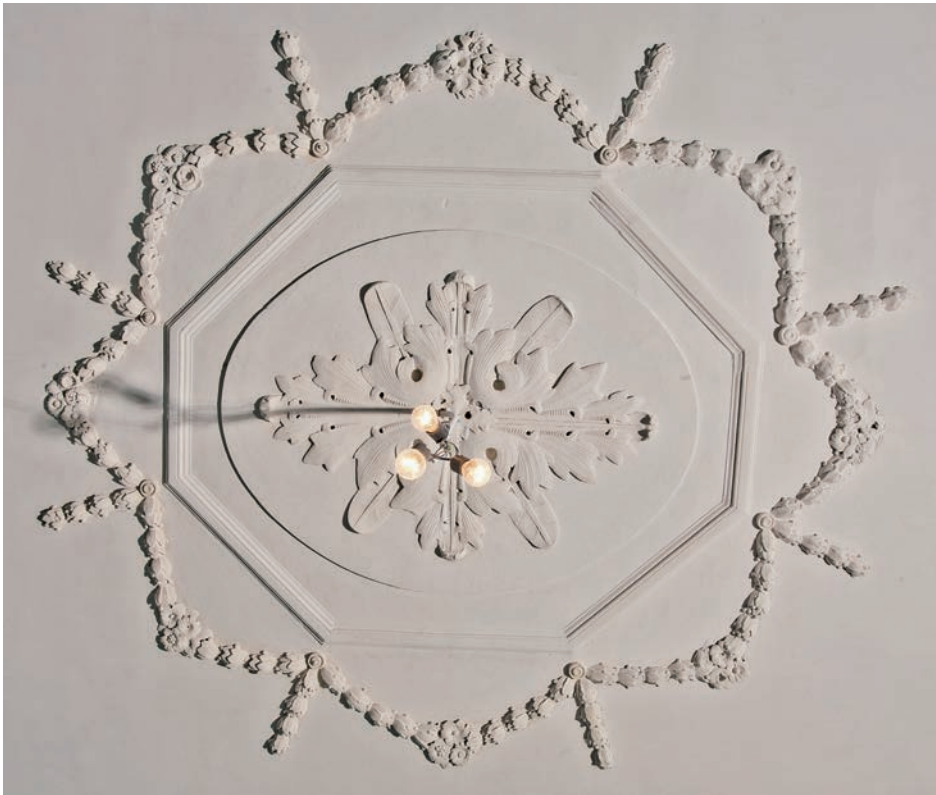
**Afb. 3**

De plafondrozet (januari 2011). Met de scalpel werden vele verflagen die in de loop der jaren over elkaar waren aangebracht en die het motief deden vervagen, verwijderd. Zo kunnen de verfijning en het raffinement van de motieven weer tot hun recht komen. Eén guirlande van de acht werd niet behandeld en getuigt van de toestand vóór de interventie (© KIK-IRPA, Brussel).

De plafondversiering bestaat uit meerdere stucelementen: een eenvoudige geprofileerde kroonlijst die voor de verbinding met de muren zorgt en een centrale rozet. De buitenste sierlijst volgt de afgeronde hoeken van de salon. In het midden bevindt zich een veellobbig motief (afb. 3) op een lichtjes verhoogde ondergrond. Deze is omgeven door een fijne sierlijst die een achthoekig oppervlak afbakt, dat op zijn beurt omgeven is door guirlandes en bloemen. Het plafond is in een lichtgrijze kleur geschilderd.

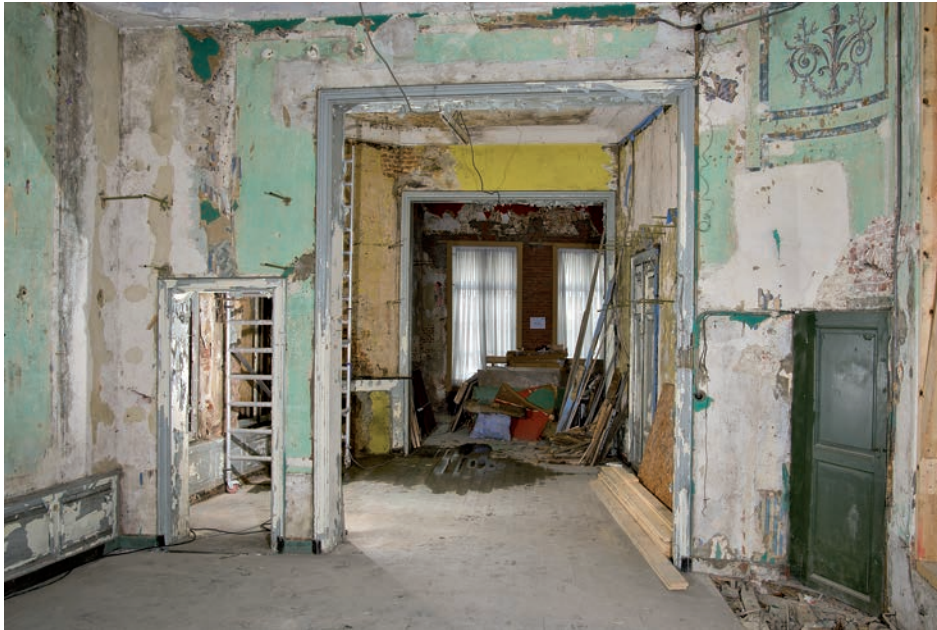
**Afb. 4**

Na het verwijderen van het behang dat tijdens het voorafgaandelijk archeologisch onderzoek van het gebouw werd aangetroffen, werd de slechte toestand van de muren duidelijk zichtbaar. Op de amandelgroen geverfde wanden waren de afdrukken te zien van een vroegere

Toestand van de salon vóór de werken (gezicht op de westmuur in september 2007) (© KIK-IRPA, Brussel).

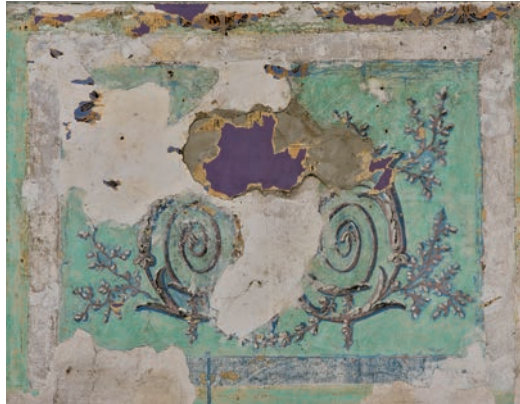
**Afb. 5**

Toestand vóór de werken (september 2007) van het paneel op de schoorsteenmantel tegen de muur van de salon (© KIK-IRPA, Brussel).

paneelindeling met geprofileerde lijsten. Dit lijstwerk werd verwijderd om een plat oppervlak te verkrijgen om te behangen. Zo wisten we wel dat de muren waren ingedeeld in panelen met in elke hoek een rozet, maar we kenden de vorm en het materiaal van de omlisjingen en de rozetten niet. Bovendien had de westelijke muur (afb. 4) belangrijke structurele veranderingen ondergaan: de centrale opening van de deuren werd vergroot en er werd een kleine bijkomende muuropening gemaakt. De stukken afgeronde muur waren in drie hoeken van het vertrek verdwenen. Ondanks de talrijke latere interventies zijn er toch twee decoratieve schilderijen bewaard gebleven (afb. 5 en 6).

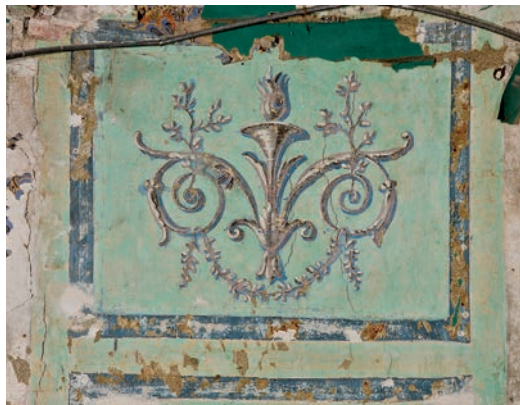
**Afb. 6**

Toestand vóór de werken (september 2007) van het paneel in de noordwesthoek van de salon (© KIK-IRPA, Brussel).

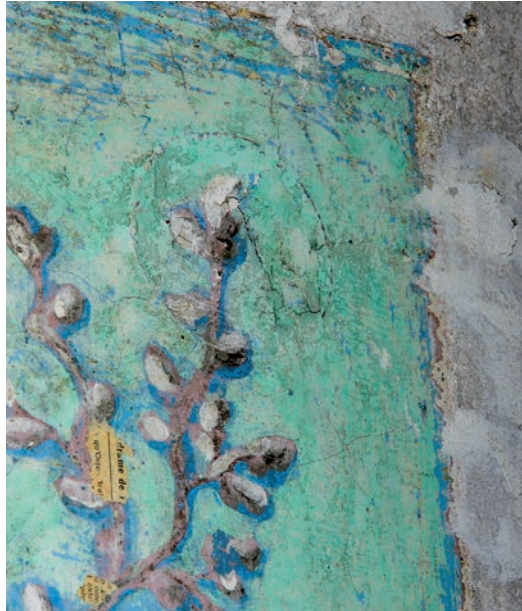
**Afb. 7**

Detail van de ronde indruk nagelaten door het wegnemen van de rozet op het motief van de schouw (toestand vóór de werken in september 2007) (© KIK-IRPA, Brussel).

Om in de aldus ontstane panelen een decoratieve schildering aan te brengen werden de rozetten in de hoek van elk paneel verwijderd (afb. 7). Vervolgens werd op het te beschilderen paneel een witte grondlaag aangebracht en daarna een parmaroze achtergrond. Hierop werden dan de motieven in zachtpaarse, grijze en witte verf aangezet. Deze decoratie beperkte zich tot de speciaal hiervoor aangebrachte panelen, waarvan de roze kleur op dat ogenblik sterk contrasteerde met het dominerende blauw van de andere elementen in de ruimte.

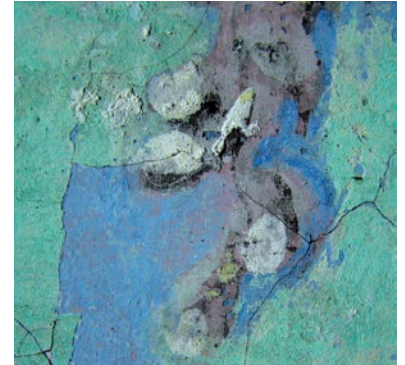
**Afb. 8**

Detail van de eerste overschildering (oktober 2008): een blauwe schaduw benadrukt het tracé van de rankversiering (© Linda Van Dijk).

Later werden de centrale gedeelten van de panelen in het lichtblauw overschilderd - maar zonder aan de decoratieve schilderingen te raken - (afb. 8) en de muurvlakken rondom de panelen in het donkerblauw, waardoor een ton sur ton-effect ontstond. Een schaduw in iets donkerder blauw accentueerde het reliëf van het geschilderde decor. Om redenen die verder in de tekst worden uiteengezet werd er bij de restauratie geopteerd om deze afwerkingsfase te herstellen (afb. 9).

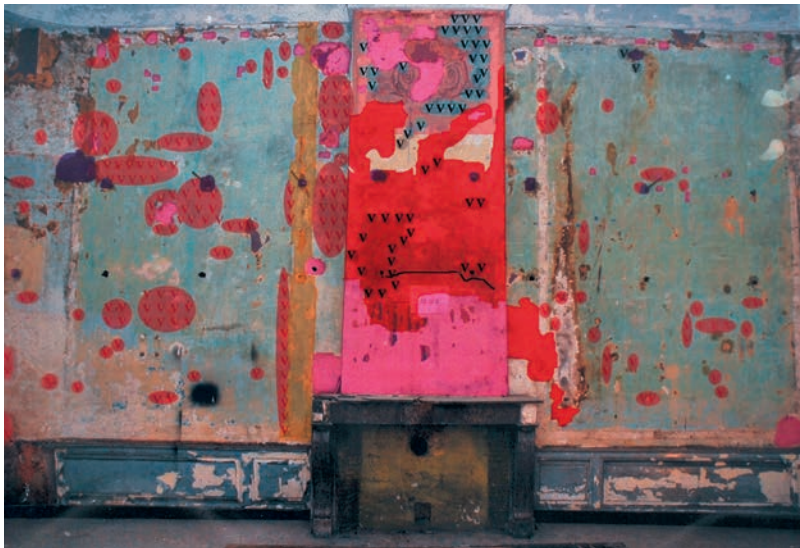
Afb. 10

Overzicht van de toestand van de muurschilderingen ter hoogte van de zuidmuur van de salon (oktober 2008), (© Linda Van Dijk).

**Grondlaag bepleistering:**

- Grote barst
- Lacune tot aan de steen
- Losgekomen van de muur

**Afwerkingslaag bepleistering:**

- Grote barst
- Lacune tot aan de eerste pleisterlaag
- Twee pleisterlagen losgekomen van elkaar

**Latere interventies:**

- Dichting met een plamuur op basis van kalk
- Dichting met een witte plamuur (gips?)
- Dichting met cement

Eerst werd de bewaringstoestand van het pleisterwerk en van de verflagen op de vier muren bijzonder zorgvuldig onderzocht (afb. 10), wat toeliet voorstellen te doen voor de behandeling. Vanaf het begin werd besloten dat grote kleurvlakken vanwege de hoge kostprijs niet zouden vrijgelegd worden. Eenvoudige monochrome verflagen werden dus overschilderd door een schilder met ervaring op het gebied van erfgoed.<sup>5</sup>

De bepleistering en de verflagen werden geconserveerd en daarna gerestaureerd, wat een gangbare werkwijze is voor dit soort interventies. Om slecht hechtende bepleistering te bewaren en plaatselijke ongelukkige reparaties te vervangen in zones die verder in goede staat waren en dus konden bewaard worden, gingen de restauratoren als volgt te werk:

- injecties van mortel op basis van kalk om de pleisterlagen aan de muren vast te hechten en te verstevigen (de onderste kalk-zandpleister, vermengd met dierenhaar, werd afgewerkt met een fijnere, witte pleisterlaag, eveneens op basis van kalk en gewapend met dierenhaar);
- verwijdering van oude invullingen bestaande uit cement en gips en aanbrengen van nieuwe vullingen op basis van kalk.

- Eerst werden ze gefixeerd met celluloselijm.
- Vervolgens werden bepaalde overschilderingen ter hoogte van de decors met het scalpel verwijderd om de eerste, volledig blauwe toestand van het geheel terug bloot te leggen.
- Tot slot werden de lacunes bijgewerkt. Bij het hoekpaneel werd de volledige achtergrond in het blauw geretoucheerd. Het paneel op de schoorsteen-

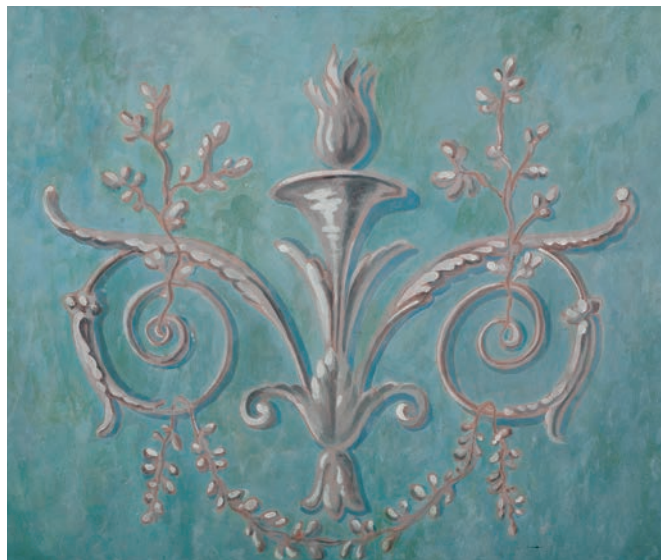
Afb. 11

Detail van een van de drie gereconstrueerde motieven (© KIK-IRPA, Brussel).

De in de hoeken ontbrekende motieven (afb. 11) werden door een decoratieschilder<sup>6</sup> naar het enige oorspronkelijke model gekopieerd en gereproduceerd, met dezelfde technieken en zelfs met dezelfde producten als de oorspronkelijke motieven.
