# FOUILLE PRÉVENTIVE QUAI AUX BARQUES N° 5 À BRUXELLES

Véronique Moulaert & Olivia De Staercke

Archéologie à Bruxelles  
Archeologie in Brussel

**Adresse :** Quai aux Barques 5

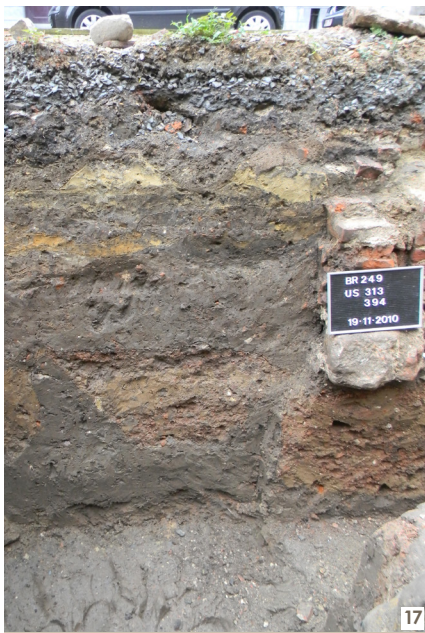
17 Coupe D 027 dans les secteurs B et C, parallèle à la rue Saint-André.  
© MRBC-DMS

La couche de terres noires a une épaisseur de 68 cm (fig. 17) (alt. entre 16,177 m et 15,497 m). Elle recouvre une couche argileuse plus claire, très homogène, qui semble n'avoir subi aucune perturbation anthropique (**US 392**).

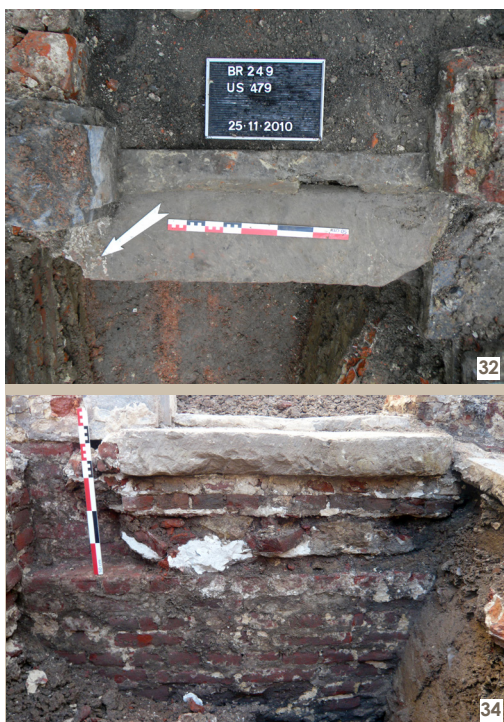
32 Dégagement de la baie F 046.  
© MRBC-DMS

Une première baie (**F 046**) est aménagée à 1,5 m de l'angle sud du pignon arrière (**F 036**) (fig. 32). Il s'agit d'une porte donnant accès à l'annexe I dont on parlera plus tard. Un seuil en pierre blanche (**US 479**), long de 1 m et large de 38 cm, est posé sur une semelle débordante (**US 652**) composée de deux assises de briques de gros calibre posées à plat. Une battée, taillée dans la pierre, ainsi que des traces d'usure laissées indiquent qu'il s'agit d'une porte à un vantail s'ouvrant vers l'extérieur de la maison. Une pierre bleue taillée (**US 477**) du piedroit NNE de la porte est conservée.

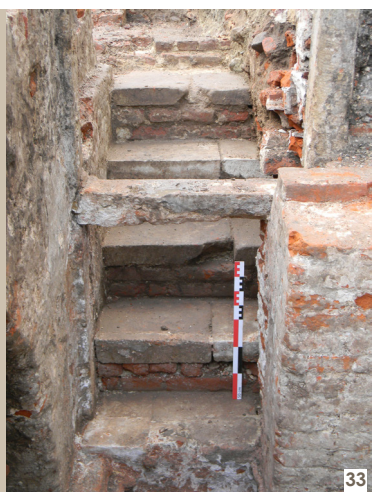
33 Descente de cave F 015.  
© MRBC-DMS

La deuxième baie (**F 015**) se situe au centre du mur pignon **F 036**. Il s'agit d'une descente de cave (fig. 33) d'1,4 m de large et de 1,5 m de long couvrant une dénivellation de 1,1 m. Elle se compose de cinq marches formées de dalles en pierre blanche et de contremarches maçonnées en briques. Les marches ont une hauteur de 20 cm et une profondeur de 24 à 26 cm. Les piédroits de la baie (**US 474** et **US 416**) sont composés de pierres blanches taillées. En façade, ils présentent une moulure creuse, concave, verticale. À l'intérieur de la cave une feuillure verticale descend jusqu'à la dernière marche **US 560** indiquant la présence d'un vantail de porte. Le mur de cage NNE (**US 613**) est maçonné à l'aide de briques de gros calibre. Le mur ONO de la descente de cave (**US 512**) est typologiquement semblable au mur NNE. Mais l'assise supérieure diffère : des

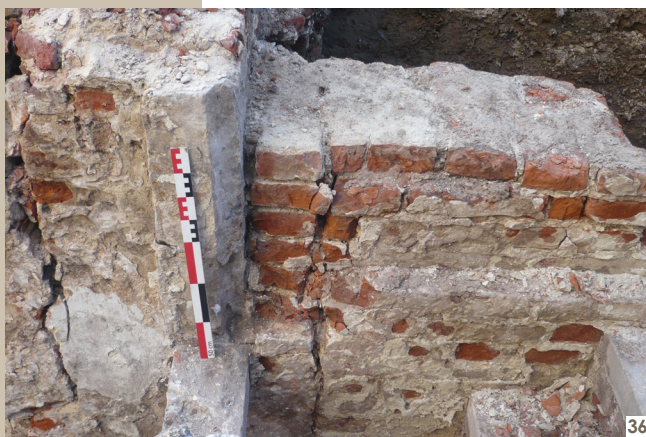
36 Détail de F 034 appuyé sur la façade arrière F 036.  
© MRBC-DMS

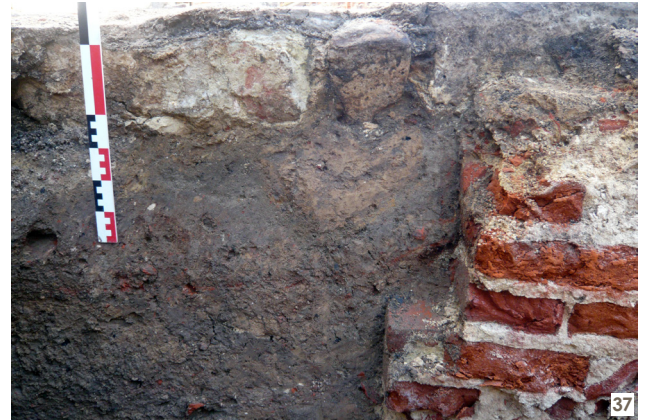
37 Détail de F 034 après recouvrement de la coupe, vue vers l'Est.  
© MRBC-DMS

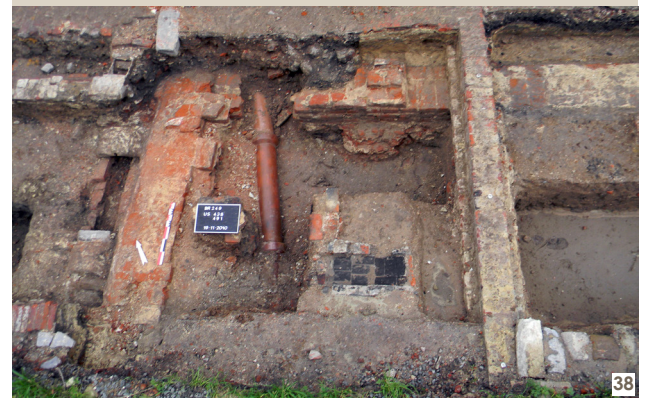
38 Le mur F 033 et l'extrémité ONO du mur F 034.  
© MRBC-DMS

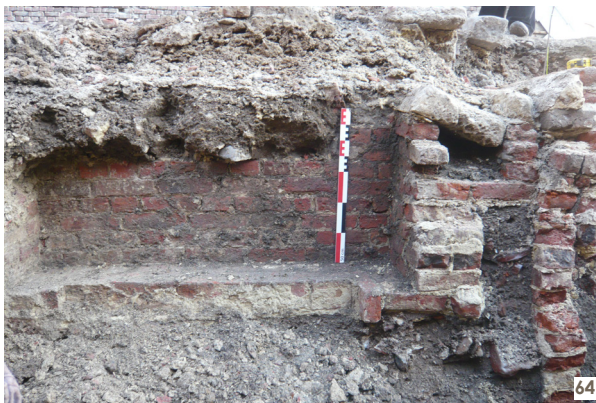
64 Le caniveau F 014 et la citerne F 023, vue vers le NNE.  
© MRBC-DMS

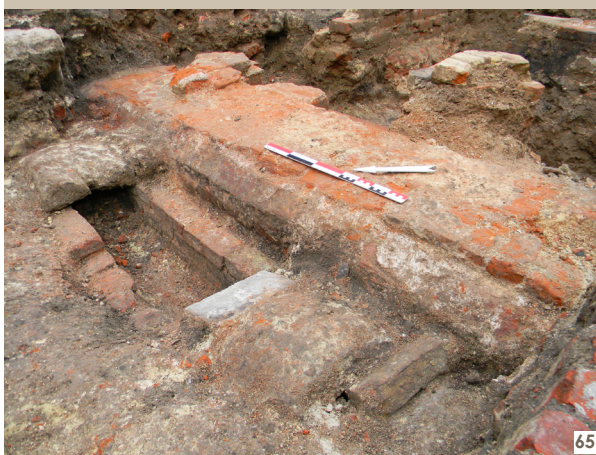
65 Le caniveau F 014 et le mur pignon de l'annexe I - F 033 liés par un joint de mortier gris.  
© MRBC-DMS

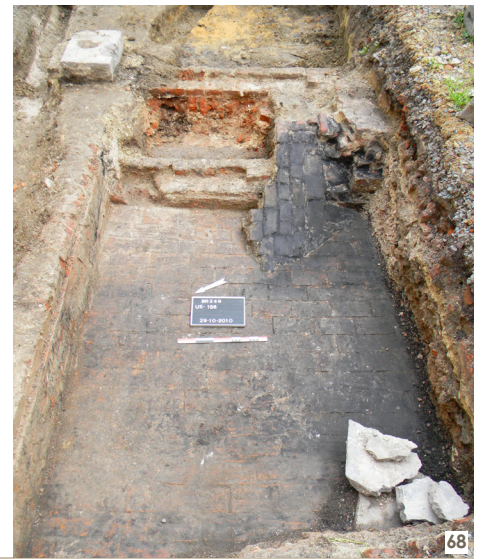
68 La cave à charbon F 009 dans le secteur A et B Sud. © MRBC-DMS

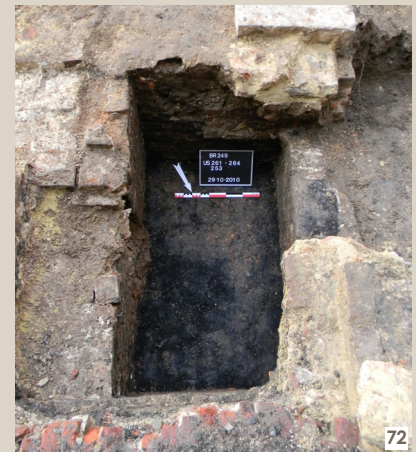
72 La structure F004.  
© MRBC-DMS

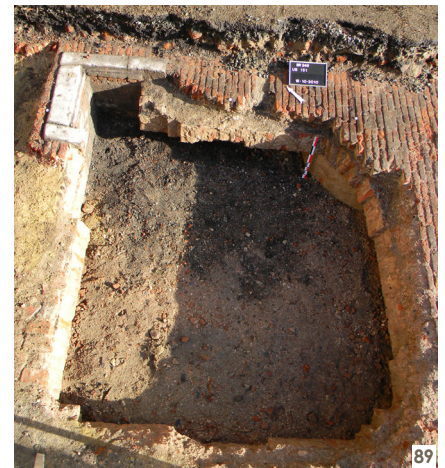
89 La citerne F 007 dégagée dans le secteur C Nord.
