BRUXELLES PATRIMOINES

DOSSIER
L'HÔTEL DEWEZ

N°005
DÉCEMBRE 2012

L'hôtel Dewez vécu de l'intérieur

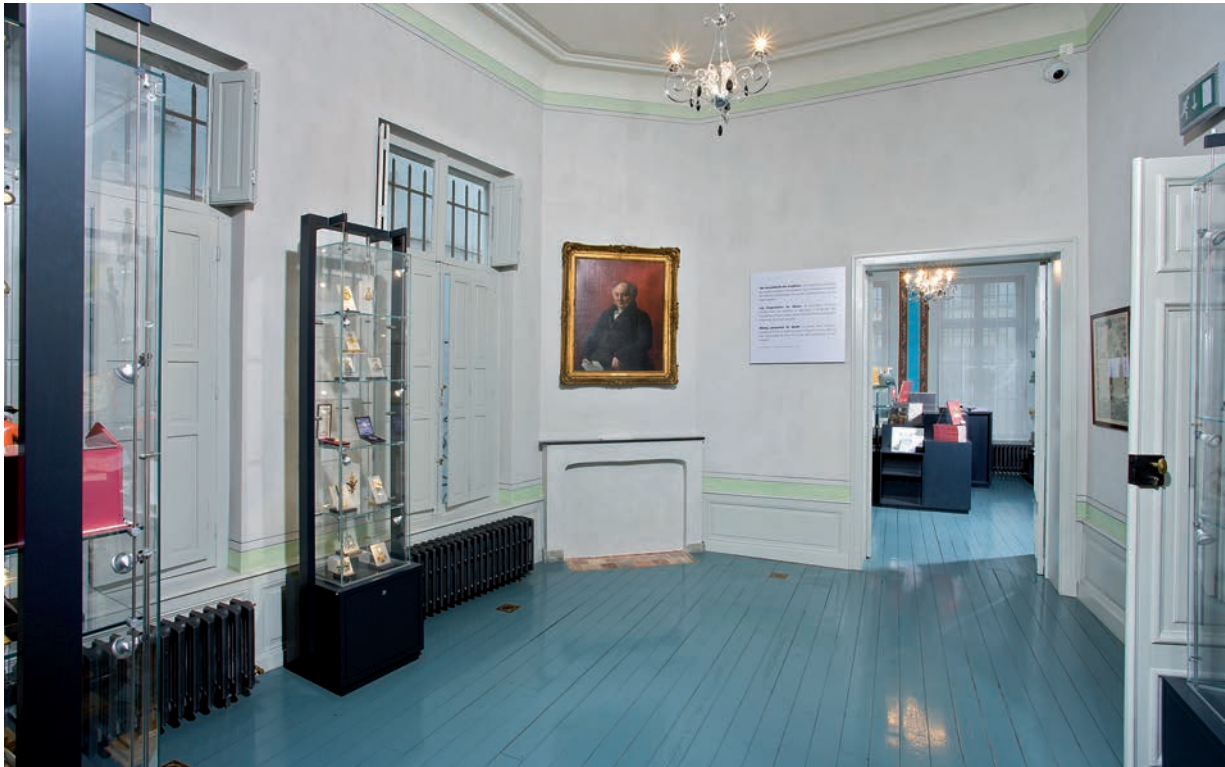
**Fig. 1**

Vue des intérieurs restaurés abritant les salles du musée belge de la franc-maçonnerie (73/0/4) (2012 © KIK-IRPA, Bruxelles).

l'ombre et de la lumière, si importants dans la franc-maçonnerie». La restauration a permis de capter dans les salons la lumière naturelle qui, de la cour intérieure, passe à travers les larges baies qui ont retrouvé leurs ouvertures originales. Ce rapport à la lumière et l'esprit XVIII^e siècle des espaces ont finalement convaincu le Grand Orient de Belgique, propriétaire du lieu, d'installer le musée, locataire, dans les salles de prestige, sans quoi le public n'y aurait pas eu accès, alors qu'il s'agit là d'un des endroits incontournables de la maison. Ces parties sont classées.

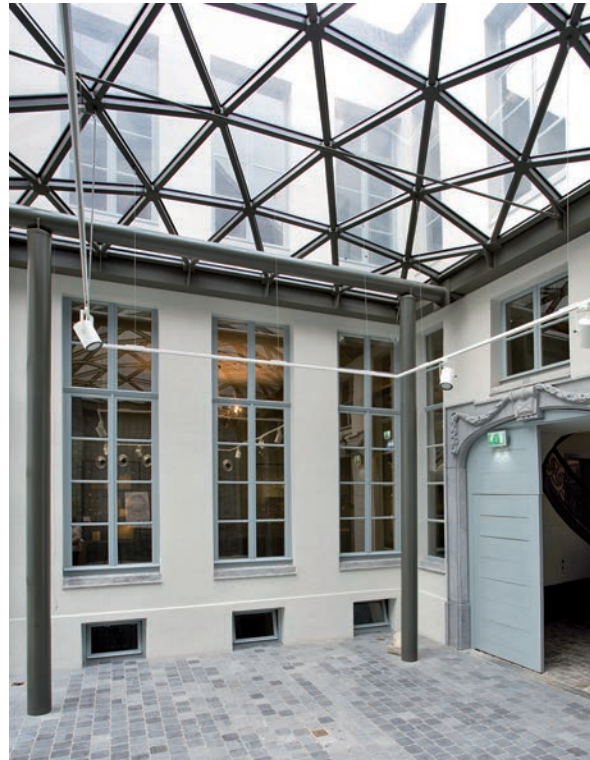
Fig. 3

La verrière contemporaine couvrant une partie de la cour (2012 © KIK-IRPA, Bruxelles).

Le mariage d'architectures ancienne et contemporaine prôné par les maîtres d'ouvrage et Art & Build «même si la verrière fut un sujet épineux, s'avère une réussite», souligne le jeune architecte (fig. 3). «De longs pourparlers pour une verrière finalement largement réduite et dont le dessin a dû être revu plusieurs fois. Les Monuments et Sites souhaitaient une verrière à l'ancienne à deux ou quatre versants, avec coque autoportante. C'était trop compliqué pour le raccord avec le bâtiment contemporain. Elle est finalement trapézoïdale et collée au bâtiment ancien. Une aventure puisque le projet à peine lancé, l'entreprise a fait faillite. Il a fallu relancer un appel d'offre.» L'architecte apprécie le résultat: l'étanchéité, les raccords ont fait l'objet de beaucoup d'attention, tout comme la couleur des panneaux d'acier riveté qui s'harmonise avec celle des châssis. Dans le prolongement de cet espace couvert et lumineux, la cour pavée est l'un des endroits de la maison que je préfère». Il est vrai que l'on s'y sent comme ailleurs et plongé dans le passé même si la verrière et le long mur de briques noires de terre cuite nous ramènent à une réalité contemporaine. Au sol, les pavés sont anciens, tout comme dans l'allée cochère. De formes différentes, ils ont été ré-appareillés et

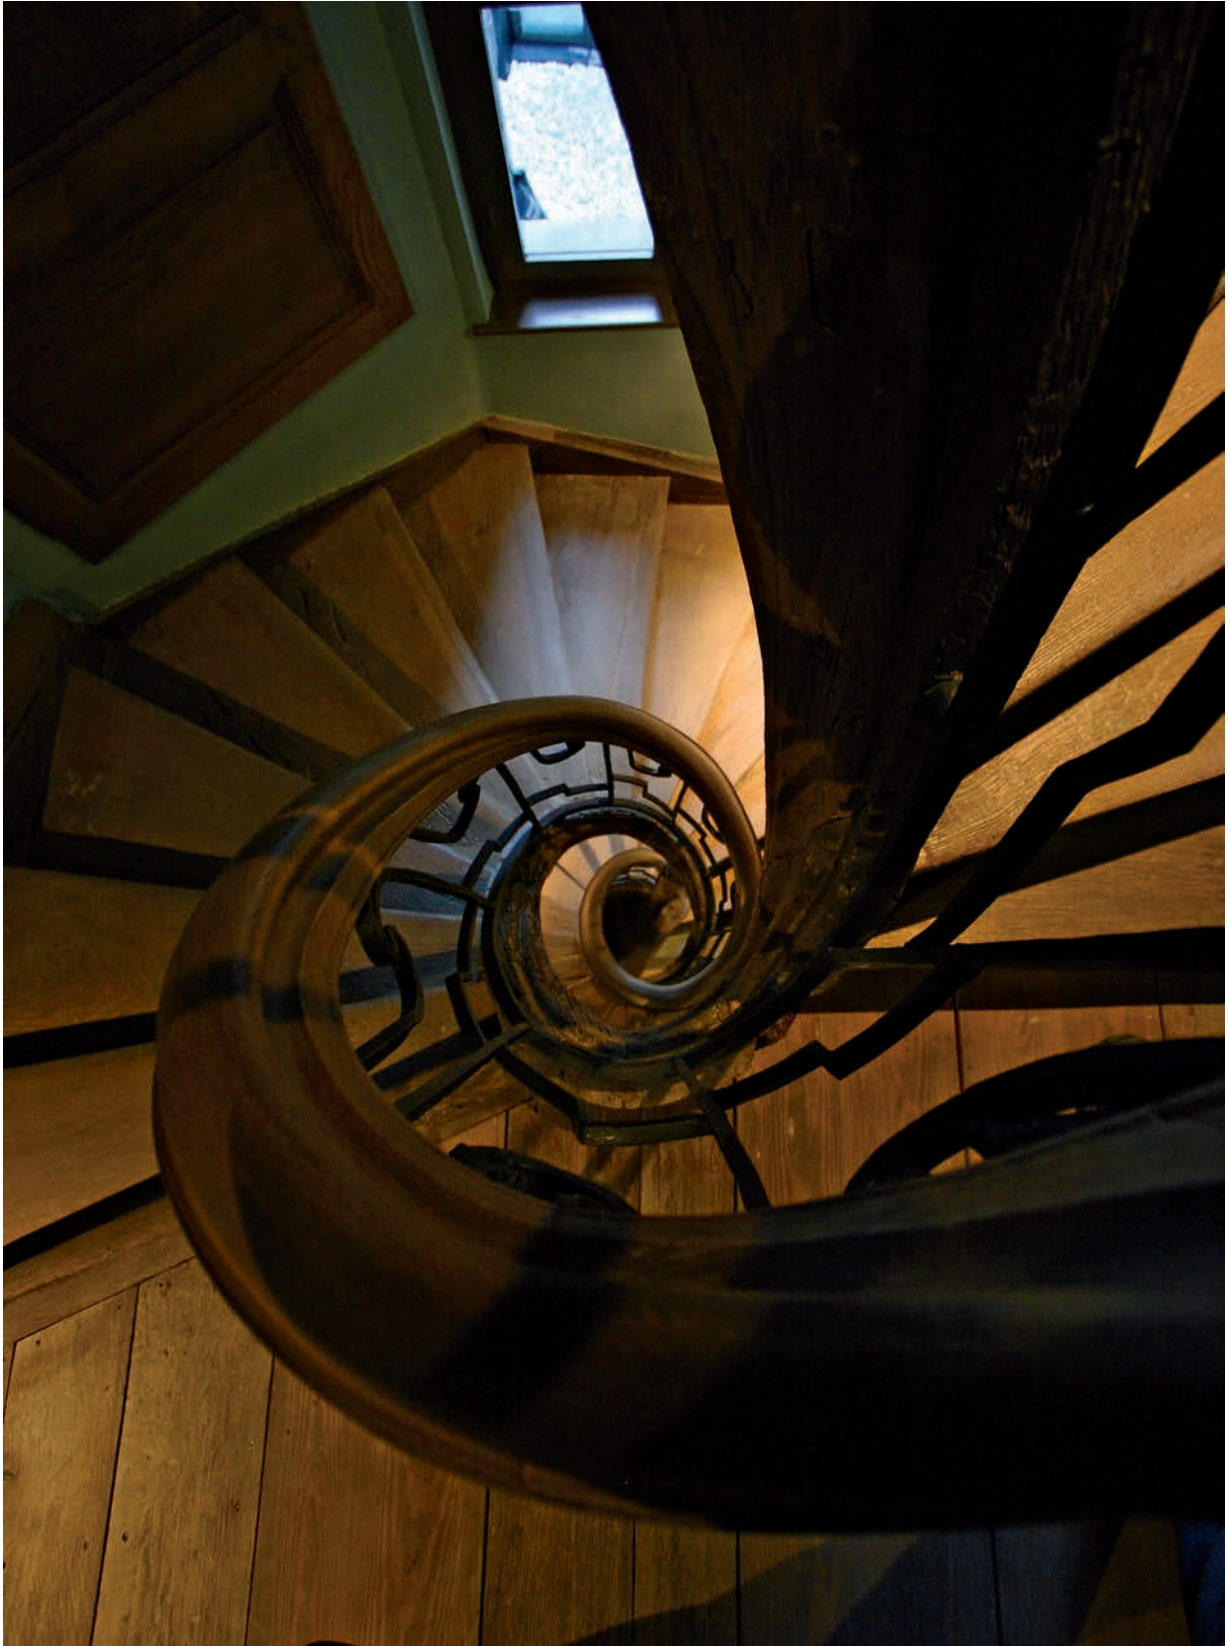
Fig. 4

L'escalier en colimaçon du n°75 rue de Laeken (75/0/3)(© Colen).

pourtant un granit à la place du marbre. Certains revêtements -les dalles de terre cuite rouge 14/14- proviennent d'un autre chantier, c'est le cas de celles qui ornent le sol à l'entrée du n°75. C'est d'ailleurs là que se cache le superbe escalier XVIII^e, uniquement emprunté par les usagers des bureaux. Il faudrait, rétorque l'architecte, dont c'est le second lieu préféré de l'ensemble «que le public, lors de certaines ouvertures spécifiques telles les journées du patrimoine puisse y avoir accès, tant il est magnifique.» «Le bourdon, abîmé, est d'origine. La main courante a été refaite sur le modèle de l'escalier monumental.» L'escalier offre, quand on lève la tête, une perspective en colimaçon extraordinaire et rarement visible dans un intérieur bruxellois (fig. 4).
