[Carnet d'entretien]

les rocailles

COLLECTION | L'ART DANS LA RUE

QU'EST-CE QU'UNE ROCAILLE?

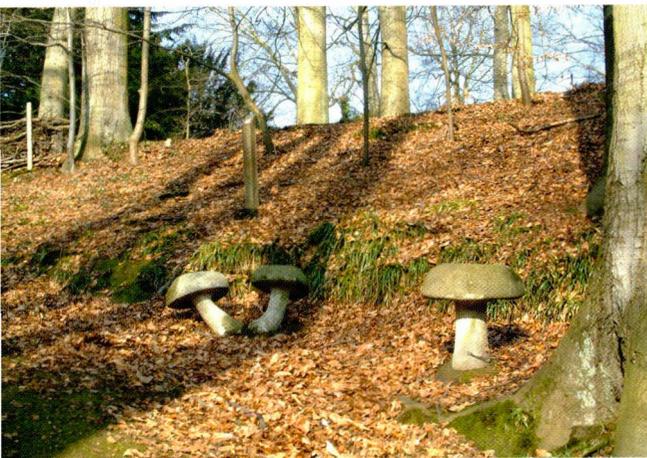
7

- 5) COMPOSITION DU CUISINIER CARÈME, 1784-1833.
- 6) ROCAILLE MENANT À UNE MAISON SURÉLEVÉE, AVENUE DE L'ÉCHEVINAGE, UCCLÉ.
- 7) CHAMPIGNONS MOULÉS PAR LA FIRME BLATON-AU BERT. (PARC TOURNAY-SOLVAY, WATERMAEL-BOITSFORT)

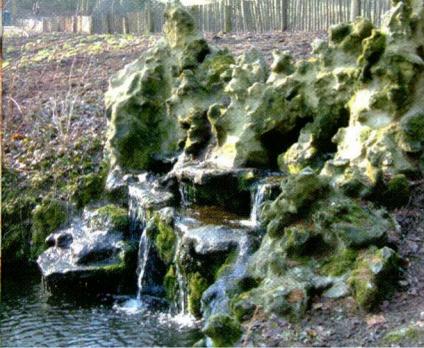
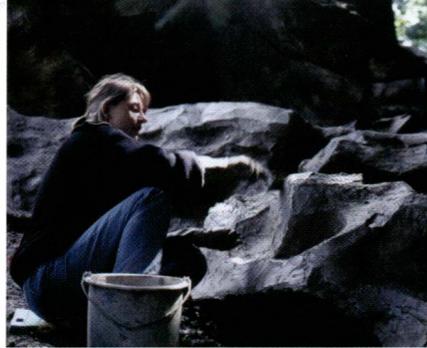
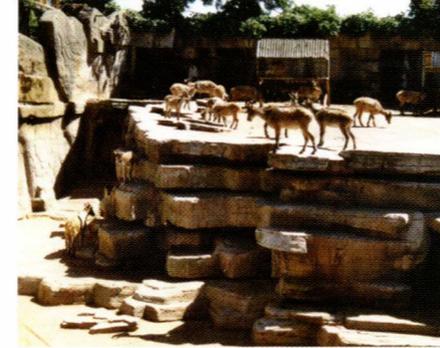
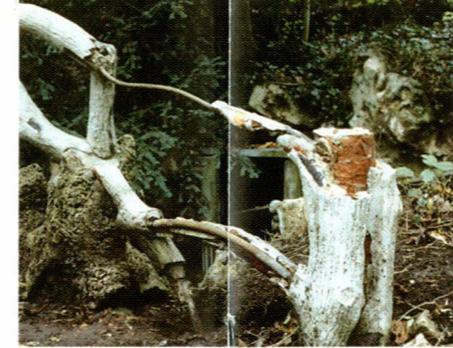
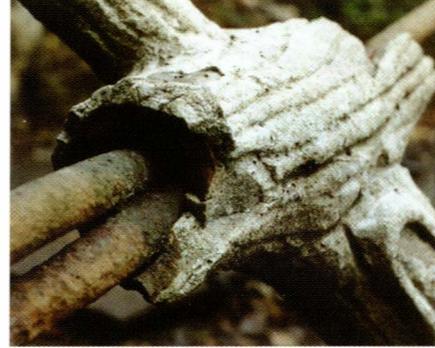
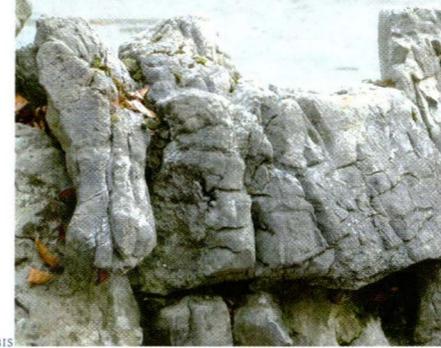
Contrairement à ce que l'on peut penser à première vue, ces ouvrages ne sont ni du vrai bois, ni obtenus par coulage dans des moules préfabriqués: ils sont sculptés *in situ* dans le mortier frais. Ces rocailles se distinguent des précédentes par leur structure qui est composée d'une armature métallique. Les barres de métal peuvent être pliées pour donner aux branches la forme voulue. Elles sont ensuite enrobées d'une certaine quantité de mortier qui rigidifie l'élément et donne l'épaisseur désirée aux branches. Une deuxième couche d'enduit, plus fine, est appliquée et sculptée tant qu'elle est encore fraîche, pour imiter la texture du bois. Généralement, un treillis enroulé autour de l'armature sert d'accroche au mortier. Mais certains artisans ont utilisé des moyens plus singuliers, comme des sections semi-cylindriques de terre-cuite, de la

toile ou des plaquettes de bois. L'emploi de ces matériaux facilitait le travail d'enrobage, mais n'a pas toujours eu des conséquences positives sur le vieillissement de la rocaïlle : le métal qui n'est pas en contact direct avec le mortier se corrode plus rapidement. Certaines constructions conservent leurs mystères qui ne pourront être dissipés, les derniers rocaïllers ayant disparu avec leurs secrets professionnels. Il existe par exemple à Spa, dans le parc de la Havette, une très belle rocaïlle dont les branches sont formées d'un fer d'une épaisseur de mortier de plus de dix centimètres, sans aucun autre matériau d'accrochage. Cette technique du ferrociment a aussi été utilisée pour la construction de faux rochers. Un treillis métallique est façonné aux formes voulues et soutenu par une structure de barres en métal, l'ensemble étant recouvert d'un mortier sculpté pour imiter l'aspect de la pierre. Ces rochers creux sont plus fragiles que ceux construits sur une structure en pierre, mais ils permettent plus de liberté de création. Les zoos construits à la fin du XIX^e siècle, comme Anvers et Vincennes, ont largement utilisé cette technique pour mettre en scène les animaux dans un environnement de rochers.

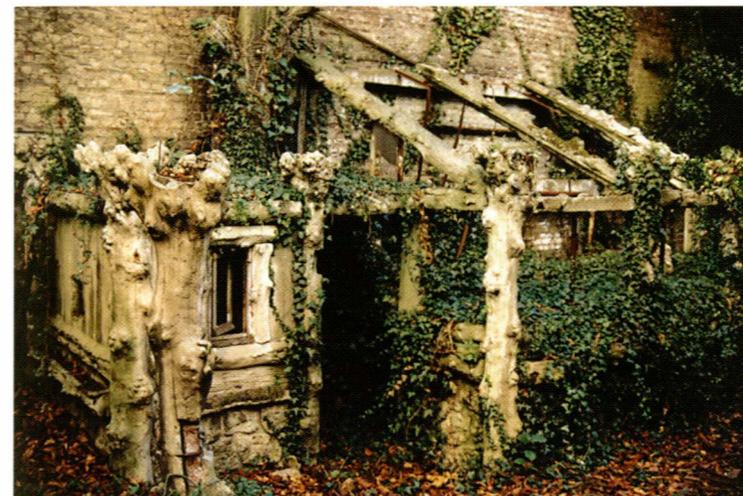
DÉGRADATIONS LIÉES AU MANQUE D'ENTRETIEN, SERRE, PROPRIÉTÉ PRIVÉE.

Lorsque le mortier est carbonaté et qu'il y a pénétration d'oxygène et d'humidité, le métal contenu dans la roaille va se corroder. La rouille va alors se dilater (jusqu'à huit fois son volume) et provoquer l'éclatement des parties d'enduit recouvrant ces aciers. Ces lacunes ouvrent alors la voie à des infiltrations plus importantes, accélérant ainsi la dégradation.

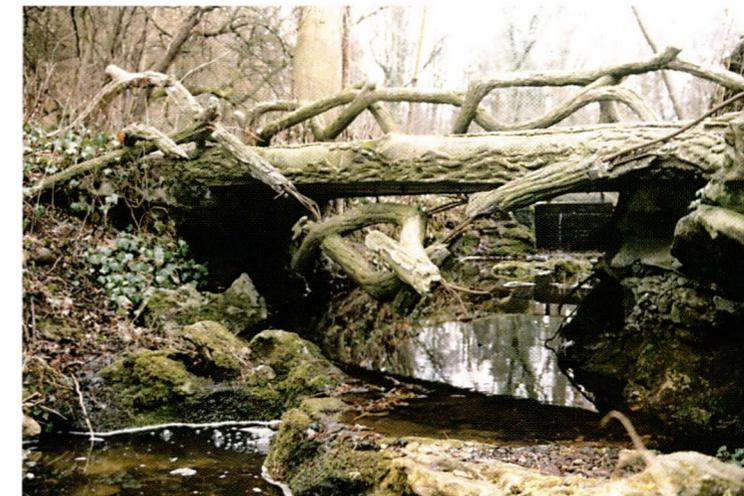
DÉGRADATIONS LIÉES AU VIEILLISSEMENT DES MATÉRIAUX, PARC PARMENTIER, WOLUWE-SAINTE-PIERRE.

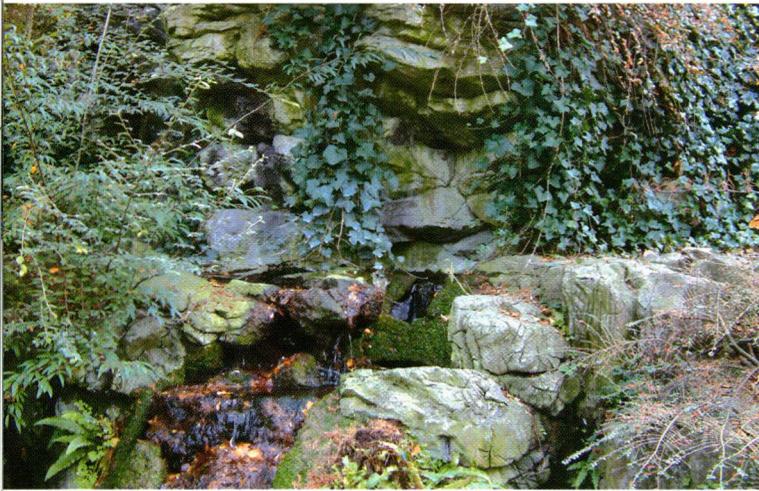
1] CASCADE ENVAHIE PAR LA VÉGÉTATION, PARC JACQUES FRANCK, SAINT-GILLES.
2] DÉGRADATIONS DUES AU VANDALISME, GLORIETTE, PARC TEN REUKEN, AUDERGHEM.

La plupart des rocailles étaient, à l'origine, plantées de végétaux à croissance lente. Mais après une centaine d'années, ces plantes ont atteint une taille importante. De plus, la putréfaction des déchets végétaux naturels a créé un humus accueillant pour une végétation spontanée dont l'aspect authentiquement « sauvage » n'a généralement pas incité à l'éradication. La proximité de ces végétaux est source de nombreuses dégradations. La croissance des racines contre les ouvrages provoque, d'une part, une désolidarisation des assemblages et, d'autre

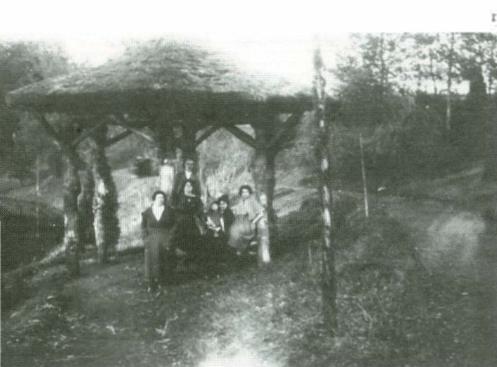
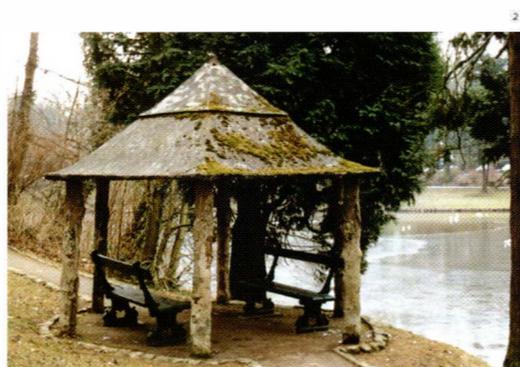
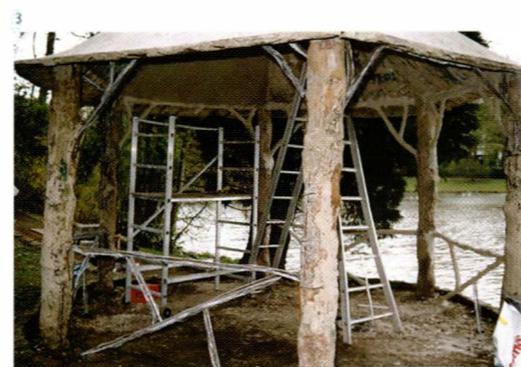
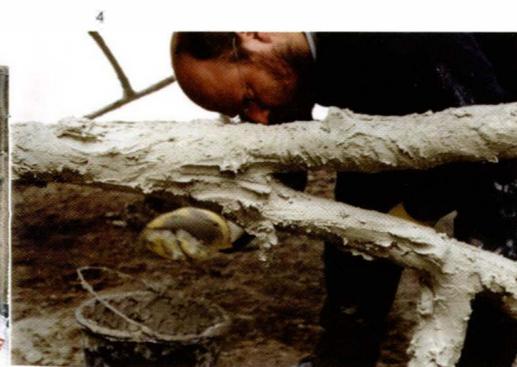
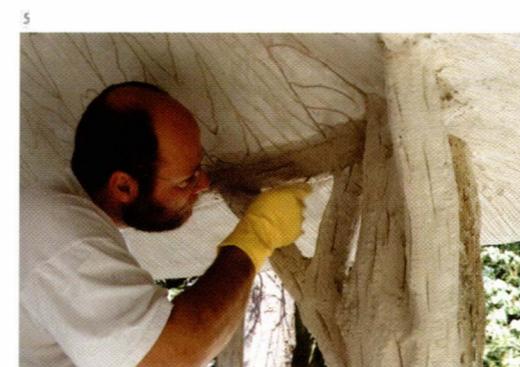
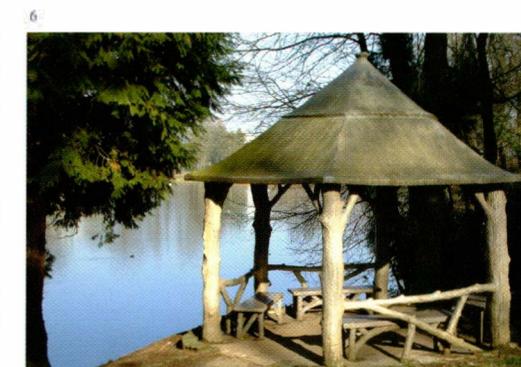
- 1] LA GLORIETTE EN CHAUME ET BOIS VÉRITABLES.
- 2] ÉTAT AVANT RESTAURATION.
- 3] RESTITUTION DES GARDE-CORPS ET DES BRANCHES.
- 4] APPLICATION DE L'ENDUIT.
- 5] SCULPTURE.
- 6] LA GLORIETTE APRÈS RESTAURATION.

- *piquetage et traitement des armatures* : cette opération consiste à faire tomber l'enduit désolidarisé, à l'aide d'un petit burin et d'un marteau. Les armatures métalliques corrodées peuvent alors être soigneusement grattées à la brosse métallique pour enlever la rouille ;

Étant donné la quantité de tags couvrant l'édifice avant sa restauration, il a été décidé par le maître d'ouvrage d'appliquer une protection anti-graffiti. Malheureusement, le produit mis en œuvre par une société spécialisée donne à l'enduit un aspect plastique, brillant. Depuis la fin de la restauration, l'intérieur du toit de la gloriette est régulièrement tagué. La protection qui a été appliquée permet effectivement un nettoyage partiel des peintures, mais sa texture en a été tellement modifiée qu'on peut s'interroger sur la pertinence du choix.

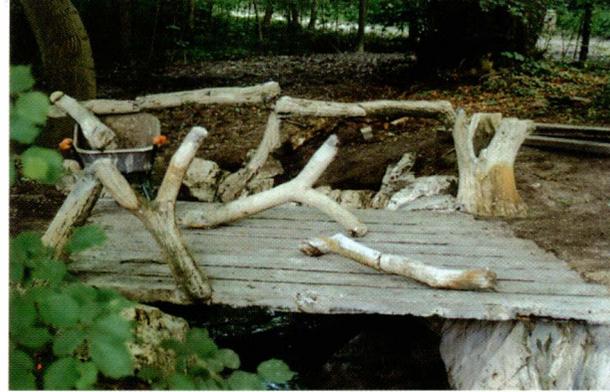
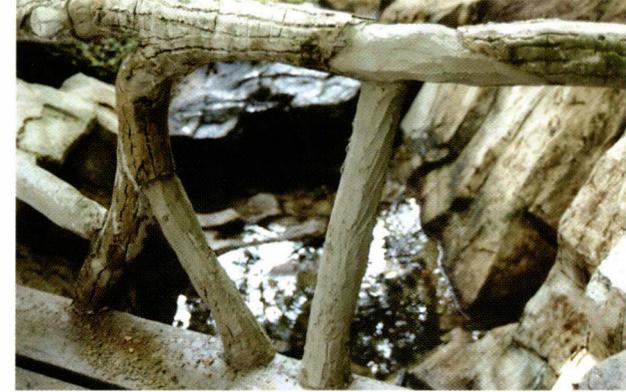
PARC DES SOURCES (WOLUWE-SAINT-LAMBERT)

Ce parc doit son nom aux nombreuses sources qui alimentent un petit ruisseau dont le cours est mis en scène par plusieurs rocailles de ferrociment. L'eau semble jaillir d'une faille entre deux faux rochers. Elle s'écoule alors en rebondissant à travers deux étranglements de fausses pierres et passe sous un pont en faux bois. Elle traverse ensuite un barrage de fausses pierres encore, pour se jeter finalement dans l'étang après être passée sous un deuxième pont en faux bois. Son parcours total ne couvre en fait que quelques centaines de mètres.

Tous ces ouvrages sont construits en ferrociment. Dans ce cas précis, cette technique n'est pas la plus adéquate pour la construction de rochers. Des dégradations importantes sont apparues, non pas tant par la proximité de l'eau comme on pourrait le penser de prime abord, mais par la proximité des arbres. La structure métallique immergée, correctement enduite, n'est pas attaquée par la corrosion car elle n'est pas en contact simultané avec l'air. Par contre, ce type de structure n'oppose pas suffisamment de résistance aux arbres qui ont poussé spontanément, s'imbriquant littéralement dans les rocailles.

Un pont fait de fausses poutres enjambe le ruisseau. Il est bordé de garde-corps en fausses branches. La sculpture en est particulièrement intéressante, mêlant plusieurs essences d'arbres. Les garde-corps étaient disloqués, le tablier, par contre, ne présentait pas de dégradations. Le chantier a commencé par la récolte des éléments des garde-corps tombés dans le ruisseau. Malgré leur séjour dans l'eau, ces morceaux disparates étaient encore en assez bon état. La dégradation du pont doit être attribuée au vandalisme plutôt qu'à la technique du ferrociment. Un des côtés comptait encore suffisamment de morceaux d'origine pour pouvoir être restauré. Les branches récu-

Les rochers présentaient de grandes fissures qui ont été comblées. Cependant, les arbres imbriqués dans les rocailles ont rapidement provoqué les mêmes dégâts que précédemment. Le grand pont proche de l'étang avait déjà fait l'objet d'une intervention quelques années auparavant. Il a été entièrement reconstruit, sans respecter la facture d'origine, ce que tend à prouver la grande différence de qualité de sculpture et de conception des branches, par rapport au style d'origine du petit pont qui se trouve quelques mètres en amont seulement.

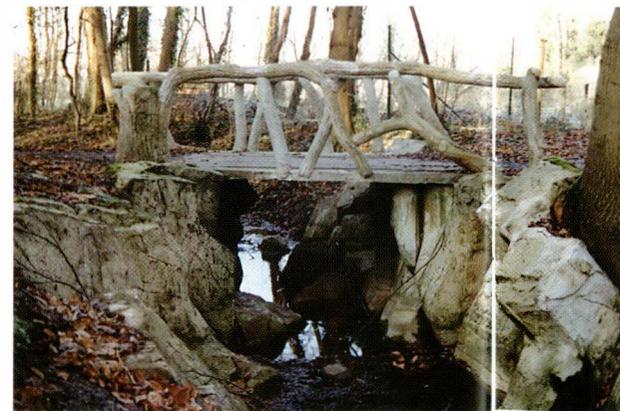
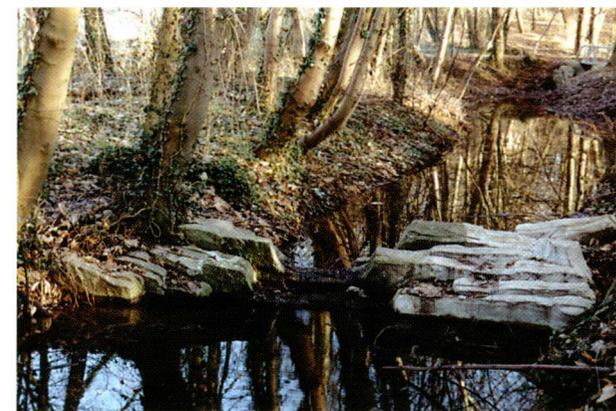
- 1] LE PETIT PONT, ÉTAT AVANT RESTAURATION.
- 2] RECONSTITUTION DES ÉLÉMENTS.
- 3] ÉTAT APRÈS RESTAURATION.
- 4] LE BARRAGE APRÈS RESTAURATION.

pérées ont été fixées au tablier à l'aide d'un scellement chimique. Des barres à béton ont été scellées dans les anciennes parties pour recréer les branches disparues. Ces nouvelles branches ont ensuite été enduites d'un mortier bâtard et sculptées comme les anciennes. L'autre côté, en revanche, a dû être reconstruit entièrement.

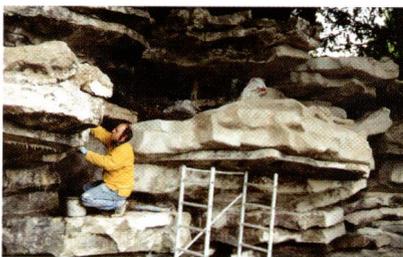
La construction des culées du pont a nécessité le démontage de certaines parties de rochers. Ces travaux ont permis de mettre au jour le système de construction. Une importante fondation en béton, armée de poutrelles métalliques, supporte chaque lit de rocher. Des grandes pierres, d'une surface de 50 cm à un mètre carré maximum, sont posées en débord sur ces fondations et maintenues vers l'arrière par des tiges métalliques prises dans le béton. L'épaisseur de chaque lit est ensuite obtenue par un appareillage de pierres de taille moyenne. L'ensemble est recouvert d'un enduit sculpté qui gomme la perception d'un assemblage de pierres multiples et donne l'illusion de grandes strates naturellement superposées. Le massif bordant l'avenue Parmentier est imposant par ses plateaux en porte-à-faux. Ceux-ci, trop grands pour avoir été construits en pierres d'une venue, ont été obtenus par coffrage. Des lignes de stalactites se sont formées sous les poutrelles métalliques et attestent ainsi nettement de leur présence sous l'enduit.

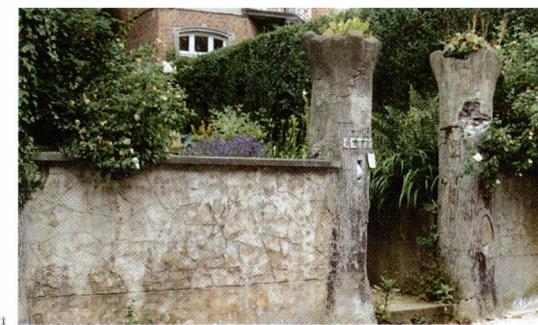
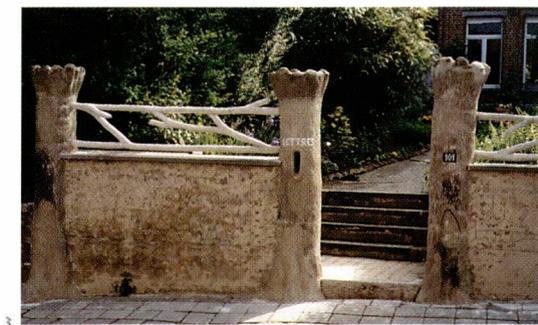
- 1) ÉTAT AVANT RESTAURATION.
- 2) SCULPTURE.
- 3) ÉTAT APRÈS RESTAURATION.

Les massifs étaient en partie recouverts de terre et d'une végétation spontanée. L'enduit, fissuré, disparu par endroits, ne donnait plus l'impression de grandes strates et laissait apparaître les pierres de construction. Certaines pierres, de moins bonne nature, gélives, étaient désolidarisées et susceptibles de tomber.

Un important travail d'éradication de la végétation non désirable et des terres accumulées a permis de remettre au jour la totalité des massifs. Les mousses ont été supprimées par un nettoyage à l'eau à haute pression. L'enduit et les pierres désolidarisés ont été démontés. Les éléments métalliques des fondations et des coffrages ne présentaient pas d'altération et n'ont donc pas demandé de traitement particulier. Les pierres manquantes ou clivées ont été remplacées par de nouvelles. La phase la plus longue fut le réenduisage de toute la superficie des massifs à l'aide d'un mortier bâtard. Ce nouvel enduit a permis de retrouver l'aspect d'origine, camouflant à nouveau les pierres de structure. Il faut ensuite laisser le temps à la nature de reprendre sa place, couvrir l'enduit de nouvelles mousses pour rendre ces rochers plus vrais que nature.

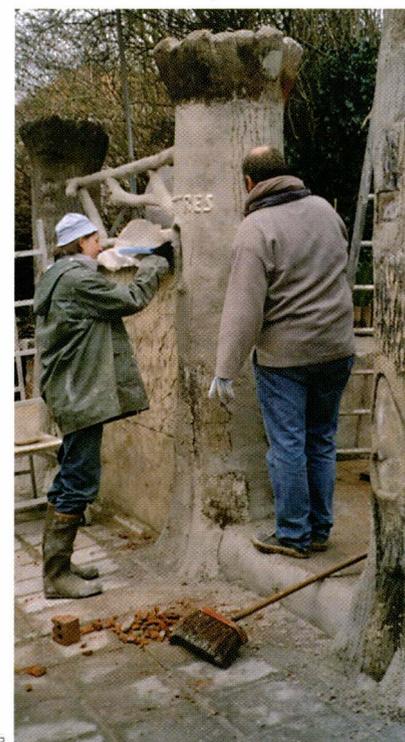
Il s'agit, à l'origine, d'une construction symétrique de part et d'autre du portail du jardin. Chaque côté est composé d'un mur de soutènement sculpté en faux appareillage de pierres, délimité par deux faux troncs. Au-dessus du mur, un garde-corps en faux bois les relie. Leur sommet, traité comme des saules têtards, est conçu comme un bac de plantation. Une boîte aux lettres est logée dans un des troncs.

Cette rue est caractérisée par ses nombreux jardinets fleuris à l'avant des maisons, mais plus encore par la quantité des rocailles qui s'y trouvent. Le portique d'entrée du n° 101 a fait l'objet d'une restauration.

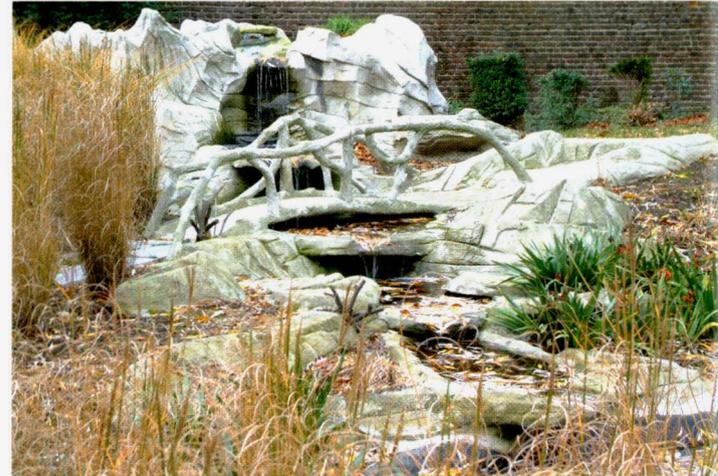
- 1) ÉTAT AVANT RESTAURATION.
- 2) ÉTAT APRÈS NETTOYAGE.
- 3) ÉTAT APRÈS RESTAURATION.

Des pans entiers du grand rocher étaient détruits et les garde-corps du pont présentaient de nombreuses lacunes et fissures. Les petits bassins étaient encore en bon état grâce à leur importante épaisseur de mortier mais les mouvements de terrain avaient provoqué des fissures à la jonction entre les petits rochers et les bassins. En outre, l'étanchéité du grand bassin n'était plus fiable.
