DOSSIER
DE HALLEPOORT

De Hallepoort

EEN ARCHEOLOGISCH STUDIEOBJECT

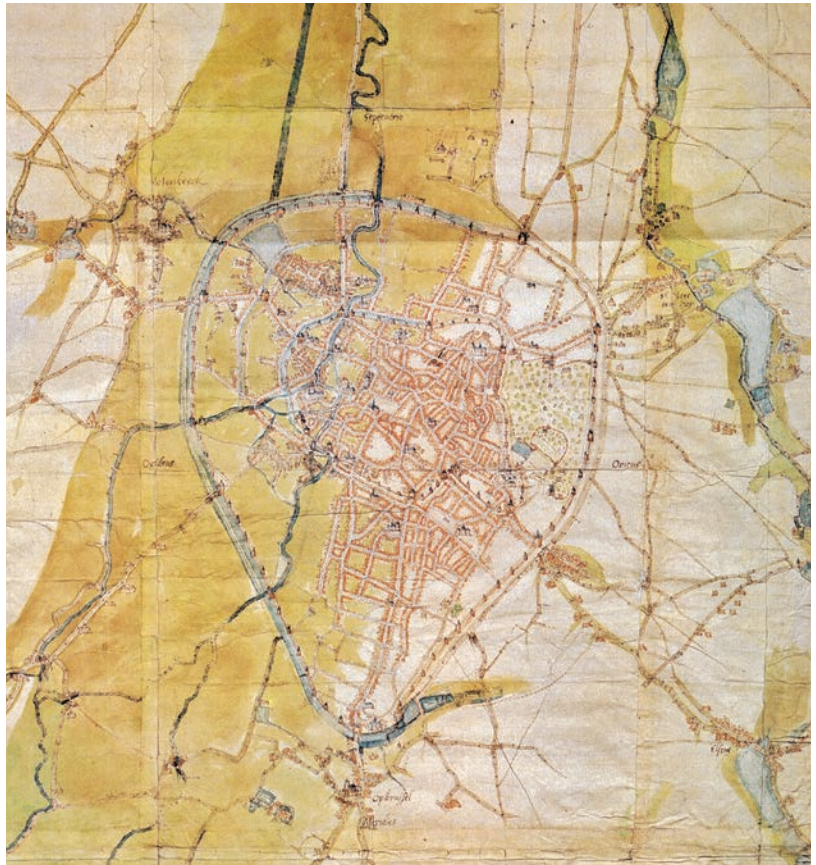
Afb. 1

Op het oudste plan van Brussel zien we de twee omwallingen halfweg de 16de eeuw (manuscriptkaart opgemaakt door J. van Deventer, ca. 1555 © KBB).

De poort, het enige overblijfsel van de tweede omwalling van Brussel, moest de zuidelijke kant van de stad beschermen. Op de oudste kaart van de stad Brussel, die Jacob van Deventer in het midden van de 16de eeuw maakte, staan de twee stadsomwallingen afgebeeld (afb. 1). Deze muren dienden in de eerste plaats als verdediging, maar versterkten ook het imago van een machtige en rijke stad. De eerste omwalling dateerde uit de 13de eeuw en omsloot de belangrijkste polen van de stad: de economische pool, vertegenwoordigd door de haven aan de Zenne; de politieke pool, met het hertogelijk kasteel op de Koudenberg, het huidige Koningsplein; en de religieuze pool, met de collegiale kerk van Sint-Michiël en Sint-Goedele². Na amper een eeuw bleek de ruimte binnen de eerste omwalling te klein te zijn geworden: de verstedelijking verliep zo snel dat bijna alle landbouwgronden van het grondgebied van de stad verdwenen waren, wat noodlotig kon zijn in geval van een belegering. Deze verdedigingswal bleek niet bestand tegen de invasie van het leger van Lodewijk van Male, graaf van Vlaanderen, tijdens de successieoorlog van hertog Jan, die in 1356 heel Brabant teisterde. Na de herovering van hun stad, in 1357, bouwden de Brusselaars een tweede omwalling, die rond 1379 klaar was³. Jacob van Deventers kaart van de stad toont de primitieve staat van dit tweede verdedigingswerk, en we zien dat de Hallepoort een breukpunt vormde tussen de droge grachten en de grachten gevuld met water. De omwalling omsloot toen de buitenwijken van de stad en uitgestrekte landbouwgebieden. Omwallingen moesten de belegeraars zo ver mogelijk van de stadsmuren vandaan houden en de stad in staat stellen een langdurige belegering vol te houden. De tweede omwalling paste dezelfde bouwprincipes toe als die van de eerste stadswallen (afb. 2). Het ging om een

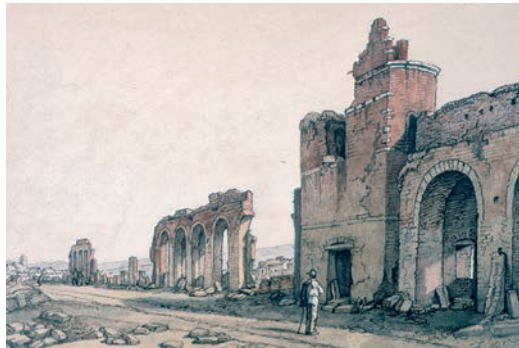
Afb. 2

Deze tekening, gemaakt tijdens de ontmanteling van de tweede omwalling, ten westen van de Hallepoort, toont haar constructieprincipe en de gebruikte materialen (F. Bossuet, 1828 © SAB).

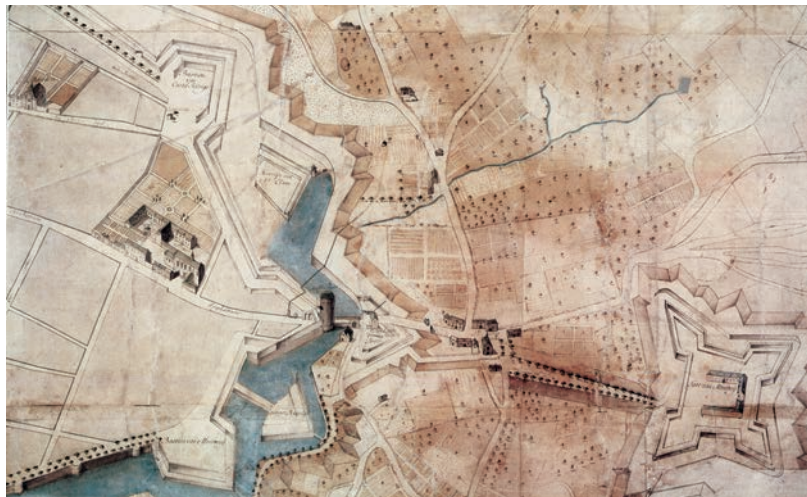
Afb. 3

Dit anonieme plan van Brussel ca. 1750 illustreert tot in de details het fort van Monterey, dat de Hallepoort vanaf het midden van de 17de eeuw beschermde (© SAB).

artillerie moesten de steden hun verdedigingssysteem aanpassen. Het eerste doel bleef de vijand op afstand te houden door middel van grote aardeophogingen, die soms met een hard parement werden versterkt. Ze maakten de plaatsing van vooruitgeschoven geschut mogelijk en vingden ook de projectielen van de aanvallers op. In de 16de eeuw werd de gracht van de tweede omwalling verdiept en verbreed, terwijl de vestingmuur werd versterkt met ravelijnen - aarden voorwerken versterkt door bakstenen parenten⁶. Een eeuw later, na de Franse oorlogsdreigingen, werd de omwalling versterkt met nog meer bastions, en aan de zuidkant werd in Sint-Gillis een fort gebouwd om de Hallepoort te beschermen (afb. 3). Deze vestingwerken, die werden

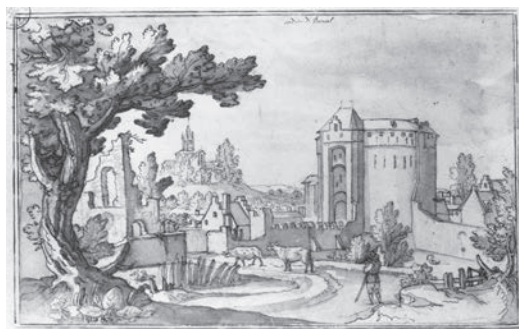
Afb. 4

De Hallepoort in de tweede omwalling, gezien van de kant van Sint-Gillis (tekening van R. Cantagallina, 1612-1613 © KMSKB).

De gevels van de poorten waren verschillend al naargelang men zich *extra muros* of *intra muros* bevond. Aan de zijde van het platteland benadrukte de gevel het beeld van onkwetsbaarheid van de stad (afb. 4), terwijl zijn halfronde vorm een vergezicht op het hele omliggende platteland verschaft. Door de schietgaten die in de tot 3 meter dikke muren waren aangebracht kon men in alle richtingen schieten. Indien nodig konden deze schietgaten in een mum van tijd tot kanongaten worden omgevormd. Aan de kant van de stad werd de vlakke, karakterloze gevel voorzien van echte vensters die het daglicht binnenlieten (afb. 5).

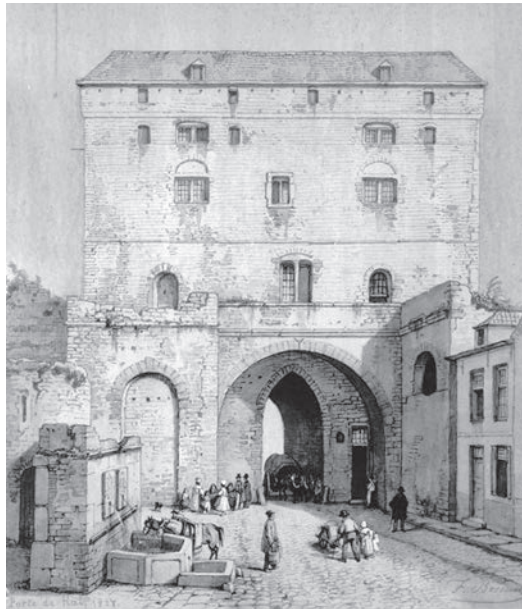
Afb. 5

De Hallepoort voor de 19de-eeuwse transformaties aan de kant van de stad (tekening van F. Bossuet, 1828 © KBB).

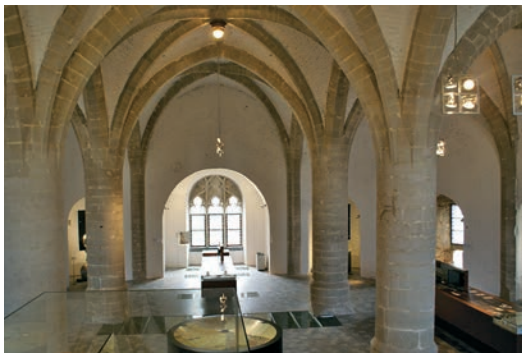
Afb. 6

De elegantie van de gewelven in flamboyante gotische stijl die de grote zaal op de eerste verdieping overdekken, contrasteert met de militaire functie van het gebouw (S. Modrie, 2009 © MBHG).

De eenvoudige plattegrond in D-vorm omvatte vier bouwlagen: de doorgang zelf - een 23 meter lange en 3,5 meter brede galerij - en drie bouwlagen binnenin die contrasteren met de ruwe buitenzijde, met wat als de eerste voorbeelden van de gotische kunst in Brabant wordt beschouwd⁸ (afb. 6). De flamboyante gotiek komt ten volle tot haar recht in de behandeling van de zuilen op de eerste verdieping, waaruit de ribben van de gewelven vertrekken zonder door kapitelen te worden onderbroken. Dit statige karakter wordt nog versterkt door de grootte van de zaal: 18 bij 20 meter.

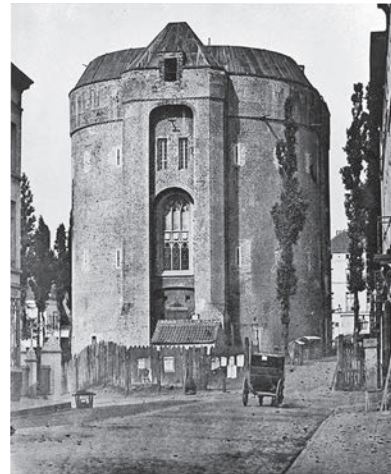
Afb. 8

Foto gedateerd ca. 1855, na de renovatiewerken van de stadsarchitect, N. Roget, en voor die van H. Beyaert (© SAB).

De omvang van de transformaties uit de eerste helft van de 19de eeuw kunnen we het best bevatten door een foto uit 1855 (afb. 8) te vergelijken met de oudere gravures en de bewaarde elementen. In 1827 slorpte het koperen dak de helft van het restauratiebudget van Nicolas Roget op. Uit de beschrijving van deze werken¹³ leren we dat hij opdracht gaf tot het herstellen en opvoegen van de buitenmuren; de bekleding van de muuropeningen met oude stenen; de omlijsting van zes vensters met hardsteen van Ecaussines; de dichting van vijftien muuropeningen; de reparatie van de trappen; de plaatsing van vijf smeedijzeren daklichten, twaalf deuren, waarvan drie aan de buitenkant, en vijfendertig ramen; de bouw van tien ribgewelven op elke hogere verdieping; de verwijdering van de vloer op de tweede verdieping en de verwijdering van de

oude pilasters en hun vervanging door nieuwe. Hij was dus wel degelijk verantwoordelijk voor de kanongaten die op de foto te zien zijn: deze spleetvormige vensters bekleemtoonden de militaire taal van het gebouw en reduceerden het licht, wat goed was voor de staatsarchieven die er zich bevonden. De beperkte benutting van het gebouw mondde

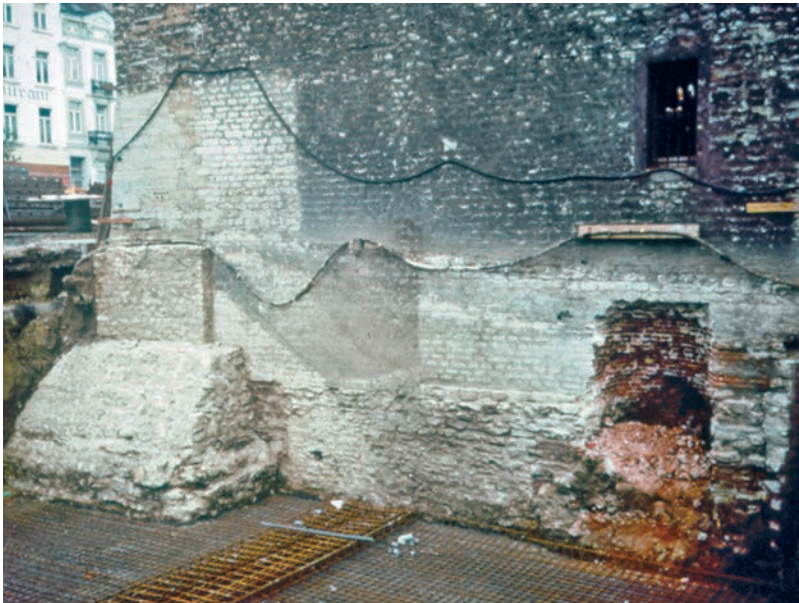
Afb. 12
Grondwerken voor het nieuwe technische lokaal van het museum van de Hallepoort (A. De Poorter, 1991 © KMKG).

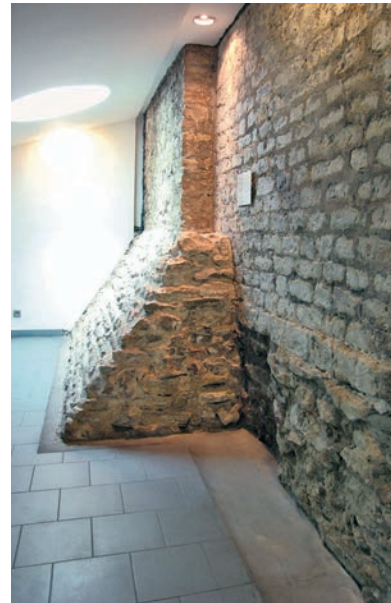
Afb. 12b
De funderingen van de middeleeuwse poort en die van Beyaerts gevel zijn te zien in de nieuwe technische ruimte, die ook de sanitaire voorzieningen bevat (S. Modrie, 2009 © MBHG).

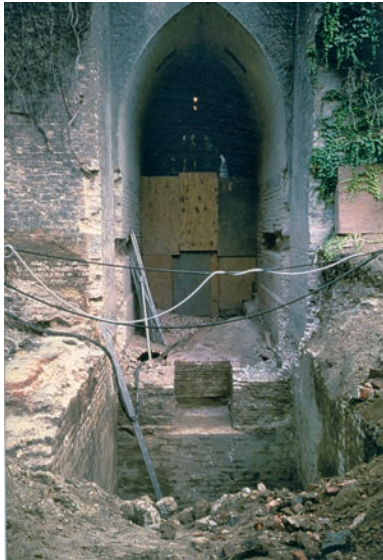
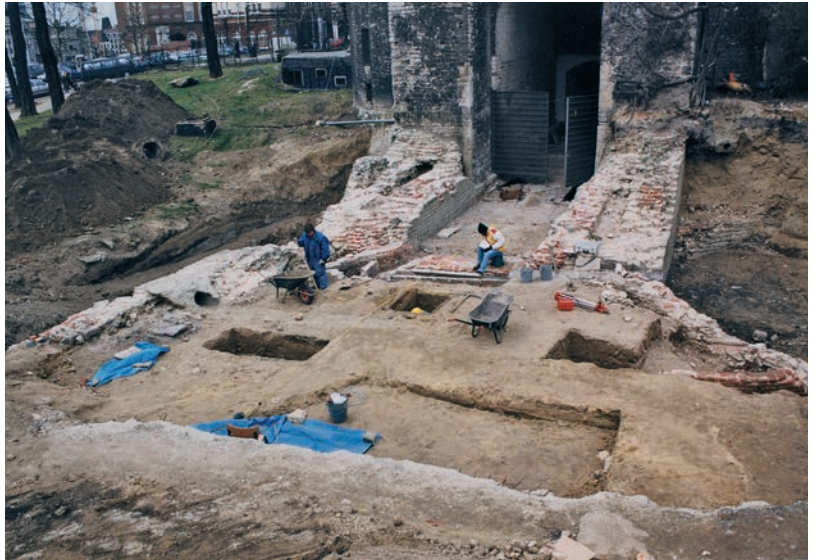
Afb. 13a, 13b

Uit de centrale doorgang werden de gewelven van H. Beyaert en de mechanisch geledigde buitengracht van de ophaalbrug verwijderd (A. De Poorter, 1991 © KMKG).

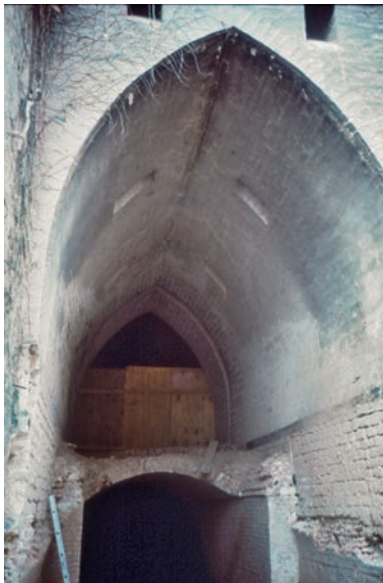
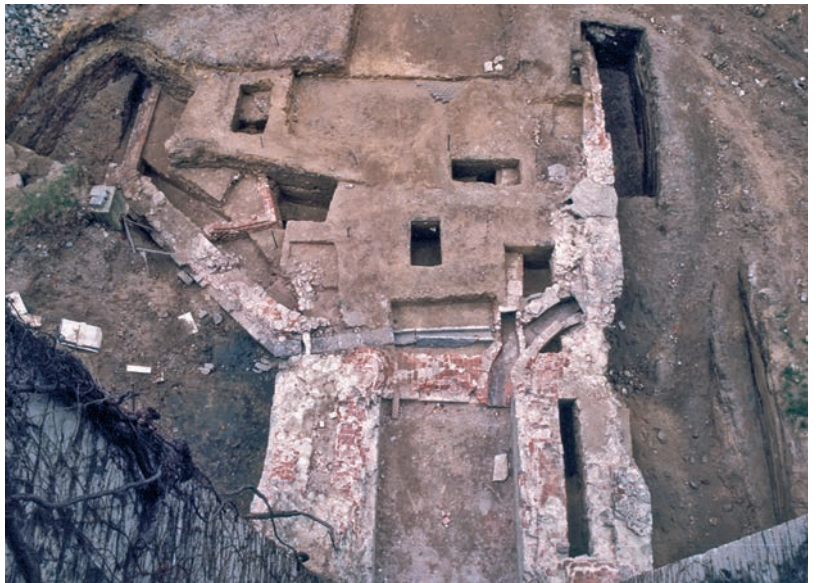
Afb. 14a, 14b

In 1998 werden de voorste delen van de poort en de structuren die de vaste brug afbakenden blootgelegd (S. Modrie, 1998 © MBHG).

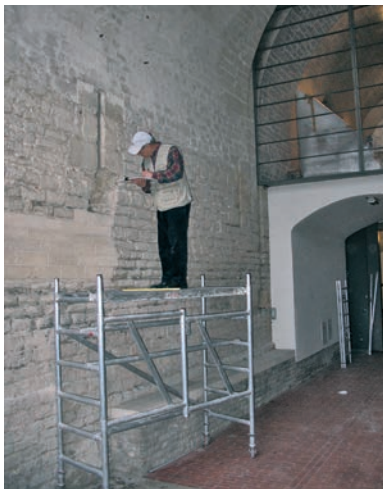
Afb. 15a, 15b

Opmeting steen per steen van de oostelijke wand van de doorgang. Ledesteen (in het mauve) werd onder meer gebruikt voor de omlijsting van de moordgaten en de voet van de gleuf van het valhek. De rest van het parement is gemaakt van kalkzandsteen van het Gobertange-type (blauw) (M Cuypers, S. Modrie, 2007 © MBHG).

Onderzoek uit 1991 en 1997 had de belangrijkste elementen van de doorgang aan het licht gebracht, de moordgaten, de gleuf van het valhek en de exacte afmetingen van de buitengracht. Enkele elementen deden vermoeden dat er zich onder de doorgang ook een andere, interne gracht bevond. De bevestiging van de aan- of afwezigheid van deze gracht zou het mogelijk maken de werking van de ophaalbrug definitief vast te stellen. Naast de opmeting steen per steen werd dus ook het onderzoek van de binnengracht gepland tijdens de restauratiewerken van 2007 (afb. 15a en b).

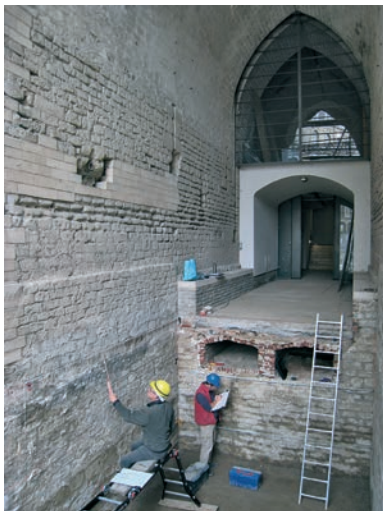
Afb. 16

Archeologische opgraving van de binnengracht van de ophaalbrug die continu werd aangevaard vanuit één bevoorradingspunt, zodat een aarden hoop ontstond (S. Modrie, 2007 © MBHG).

zandgrond, die het overblijfsel van een opstapeling bleek te zijn, noodzaakte een fijne opgravingstechniek (afb. 16). Het verzamelde archeologische materiaal, van de voet tot de 'top' van deze aarden hoop, dateert uit de tweede helft van de 15de eeuw. De opvulling van de gracht vanaf een punt dat voldoende dicht bij de wand lag om de doorgang van de karren niet te belemmeren, geeft aan dat werd afgestapt van het systeem van de basculebrug. Dit kan misschien in verband worden gebracht met een niet teruggevonden maar vaak geciteerde historische vermelding die bevestigt dat de poort vanaf 1464 als graanopslagplaats dienstdeed³. De bodemanalyses brachten een continue afzetting aan het licht, zonder langdurige onderbrekingen die de ontwikkeling van een humushorizont mogelijk maken⁴. Hoewel deze opgraving werd beperkt door de aanwezigheid van de grondwaterlaag 3 meter onder het huidige looppniveau, heeft ze toch voldoende architectuurelementen opgeleverd om het verdedigingssysteem van de Hallepoort te kunnen beschrijven. In de zijwanden in het noordelijke deel van de gracht bevinden zich twee gaten recht tegenover elkaar (afb. 18). Onder deze ondiepe gaten zijn concentrische slijtagesporen aangetroffen. Roestsporen aan de onderkant van de gaten doen vermoeden dat een metalen staaf deze openin-

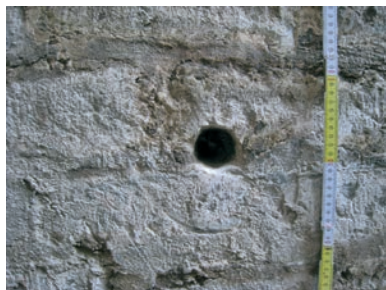
Afb. 17

In het noordelijke gedeelte van de gracht zijn sporen van de aanwezigheid van een metalen staaf aan het licht gebracht (S. Modrie, 2007 © MBHG).

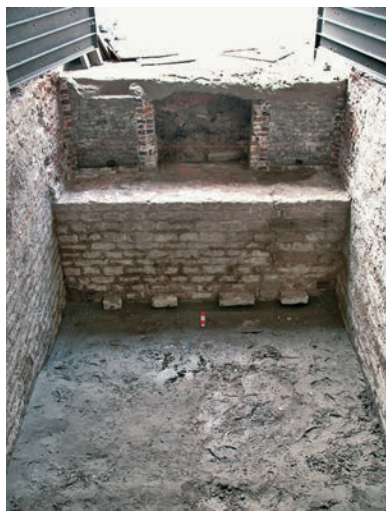
Afb. 18

In het zuidelijke deel van de gracht zijn kraagstenen gevonden die verband houden met de werking van de ophaalbrug (S. Modrie, 2007 © MBHG).

gen met elkaar verbond. Aan de voet van de zuidelijke grachtmuur is de aanwezigheid van vier kraagstenen of consoles aan het licht gebracht (afb. 18).

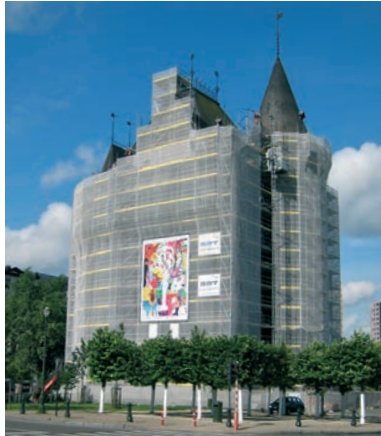
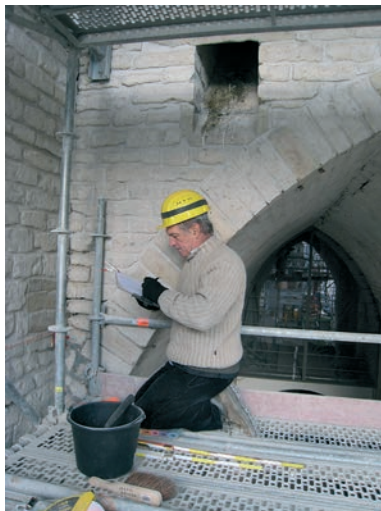
Afb. 22

Detail van de binnengracht
(S. Modrie, 2010 © MBHG).

De archeologische studie beperkte zich niet tot het onderzoek van de ondergrond. Het team werkte ook in de hoogte, gebruikmakend van de stellingen rond de poort (afb. 22a en b). Over een oppervlakte van 3500 m² kwam een enorme hoeveelheid details aan het licht. Uit de studie van de gevels bleek het gebruik van een tiental verschillende materialen, waarvan de aanwezigheid met een technische toepassing of een bepaalde periode in verband kan worden gebracht. Er werden ook diverse aantastingen van de steen en talrijke transformaties gelokaliseerd en opgemeten.

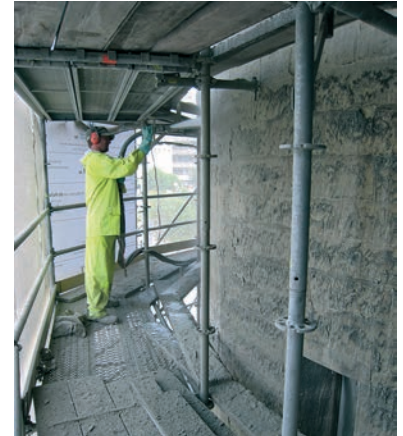
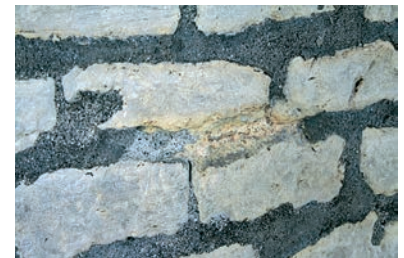
Afb. 23a, 23b

Archeologische waarneming van de parementen (S. Modrie, 2008 © MBHG).

De reiniging, die niet aan de archeologen werd opgedragen, moest een oplossing bieden voor de aftakelingen die de gevel in de loop der eeuwen heeft ondergaan. De fysicochemische aantastingen door het weer en de luchtvervuiling uiteten zich vooral in de aanwezigheid van een zwarte laag op de steen (afb. 23a en b). Tijdens de eerste reiniging kreeg de steen zijn witte glans van weleer terug, maar de voegen bleken dik en zwart te zijn, als gevolg

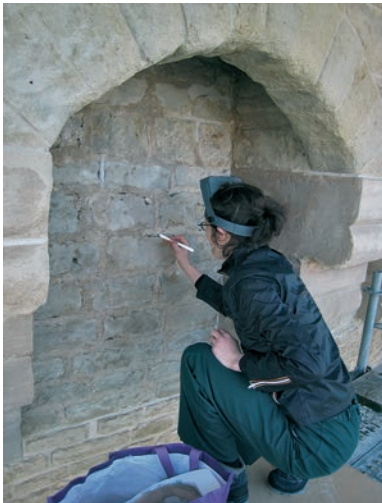
Afb. 24

De reiniging van de gevels bracht sporen aan het licht van een restauratie uit het begin van de 19de eeuw (B. Beaume, 2007 © Regie der Gebouwen).

van de toevoeging van houtskooldeeltjes aan de kalkmortel (afb. 24). Deze zwarte voeg werd wellicht pas aangebracht toen het poortgebouw al zwart was, om het homogene uitzicht te behouden. Daarom werd beslist dat de aannemer deze voegen zou verwijderen, tegelijk met de reiniging van de gevel door rotatiestralen onder lage druk. Het ging om de manuele verwijdering van 25 kilometer voegen, de meeste op het middeleeuwse parement. Voor het archeologische team vormt dit kenmerk een chronologisch gegeven

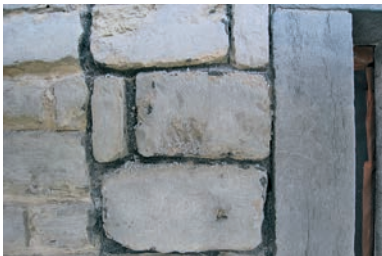
Afb. 25

De analyse van de mortel van het middeleeuwse metselwerk dat H. Beyaert herstelde, toont sporen van zwarte mortel. Deze opvoeging in zwarte mortel vond dus plaats vóór de restauratie van 1868 (S. Modrie, 2008 © MBHG).

(afb. 25). De plaats van de parementen met zwarte voegen stelt ons in staat het voegwerk te situeren vóór de transformaties van Hendrik Beyaert, wellicht tijdens de grote werken van stadsarchitect Nicolas Roget in 1827. De stratigrafische analyses van Beyaerts metselvoegen wijzen niet alleen op een massale recuperatie van middeleeuwse stenen die nog de sporen van de zwarte mortel droegen, maar tonen ook hoe het bovenste deel van de poort door de architect in 1868 werd gedemonteerd en teruggeplaatst.

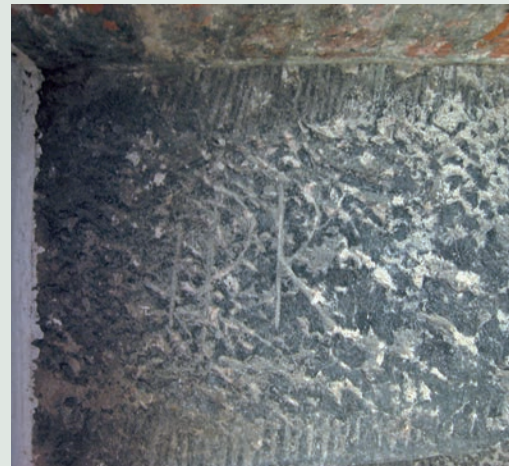
Afb. 30
Een van de treden van de trap van de eerste naar de tweede verdieping draagt het merk van J.-F.-J. Piron, overleden in 1760 (S. Modrie, 2009 © MBHG).

Naast de houwsporen zien we hier en daar ook steenhouwersmerken, zoals op de rechte trap die tussen de eerste en de tweede verdieping in de westgevel is ingewerkt. Deze ruimte is middeleeuws, zoals blijkt uit de houwsporen op de moordgaten die ze verlichten, maar de treden werden tijdens de eerste helft van de 18de eeuw vervangen. Het is het merk van Jacques-François-Joseph Piron, die een groeve in Arquennes bezat en waarvan de archieven leren dat hij in 1760 overleed (afb. 30).
