Dossier **CONSERVATIE OP DE STEIGERS**

WERFINDRUKKEN

EEN ROCAILLEPLAFOND IN DE SINT-KATELIJNESTRAAT

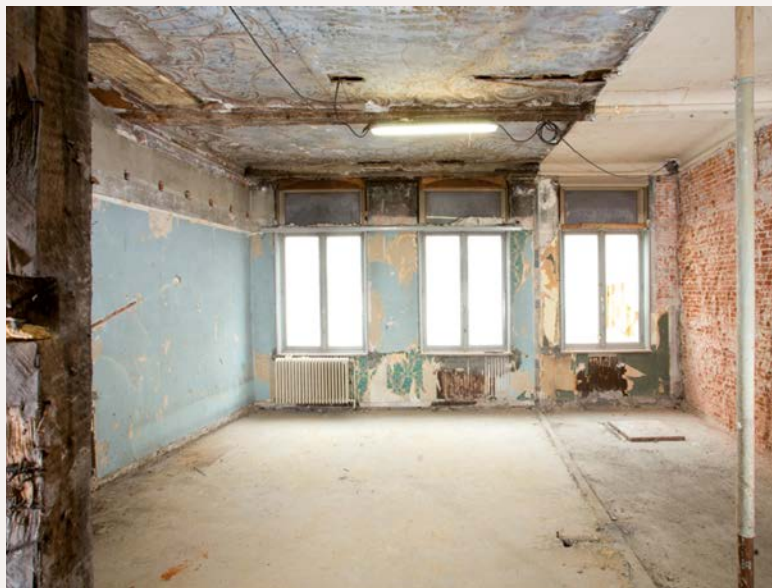
Het plafond voor restauratie (© KIK-IRPA, Brussel).

Daarom werd beslist om het plafond te restaureren en het KIK werd opnieuw aangesproken om het te bestuderen en de vereiste restauratiemaatregelen te bepalen². Ongeveer een derde van het plafond was overschilderd, ter markering van een oude gang; twee trappenhuisen doorboorden het plafond, waardoor het decor en de steunpunten waren aangetast en ook de zones rondom de balken waren verdwenen. Er moest ook nog rekening worden gehouden met scheurtjes, hechtingsproblemen tussen het pleister en de ondergrond, de slechte bewaringsstaat van de verpoederde verflagen en de aanwezigheid van kleine lacunes of kringen waar vroeger water was binnengesijpeld. Er werden tests uitgevoerd om technieken te ontwikkelen waarmee elk van deze beschadigingen hersteld kon worden. Tegelijkertijd evolueerde het architectuurontwerp om het beter af te stellen op de blootgelegde omgeving. Een conservator-restaurateur³ werd belast met de restauratie- en reconstructie-ingrepen. Er werd heel wat gedebatteerd over de vraag hoe

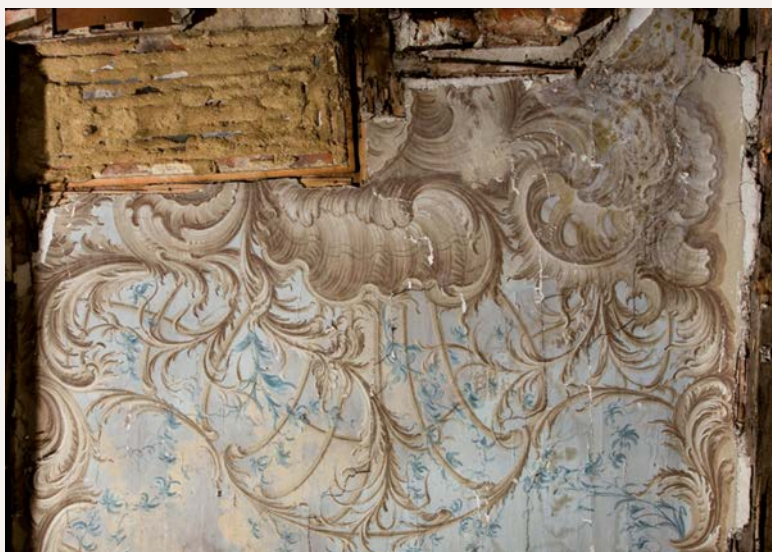
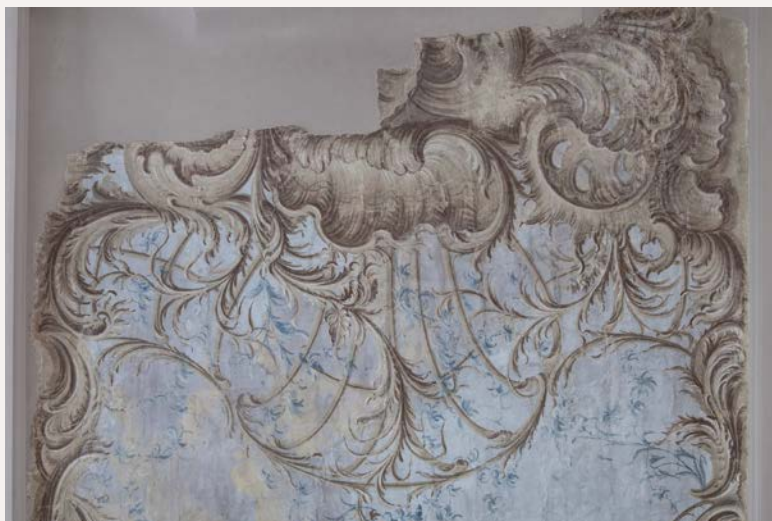
Details van het plafond ter hoogte van de schoorsteen, (a) voor restauratie (b) en nadien (© KIK-IRPA, Brussel).

om te gaan met de integratie van de grote lacunes en met de overschilderde zone, waarvan de vrijlegging niet erg overtuigend was (zeer tijdrovend werk voor een matig resultaat). Het KIK wilde dat de aandacht ging naar de oorspronkelijke delen en niet naar de hedendaagse toevoegingen. Met respect voor de deontologie werden alle ingrepen (conservatie-interventie - restauratie uit te voeren door een conservator-restaurateur / integratie van de grote lacunes door een decoratieschilder) met de grootste voorzichtigheid uitgevoerd. Waarbij na elke behandelingsfase het verdere verloop van de operatie systematisch herbekeken werd. Uiteindelijk nam de conservator-restaurateur zelf de taak op zich om de grote lacunes in te vullen door middel van de *trattegio*-techniek, die hij zich tijdens andere projecten had eigen gemaakt.

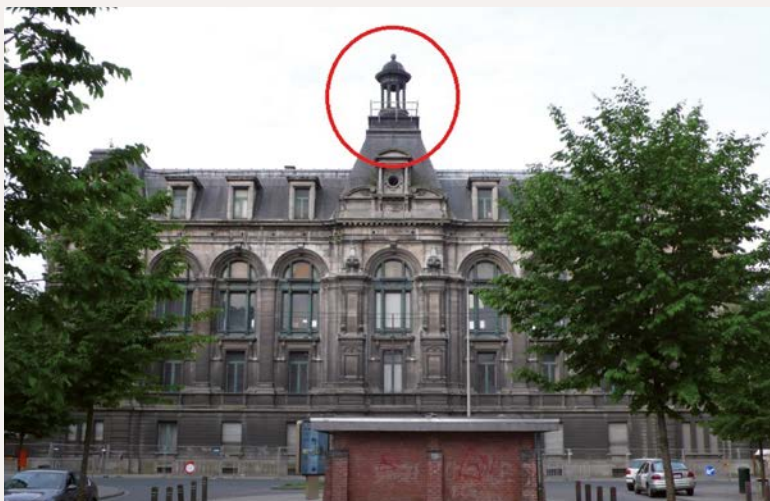
De gevel aan de straatkant voor de demontage van de lantaarn (© GOB).

De daklantaarn werd een aantal jaren voordien gedemonteerd en bewaard op een veilige plek, omdat men vreesde dat er stukken op de openbare weg zouden vallen. De restauratiecampagne was natuur-

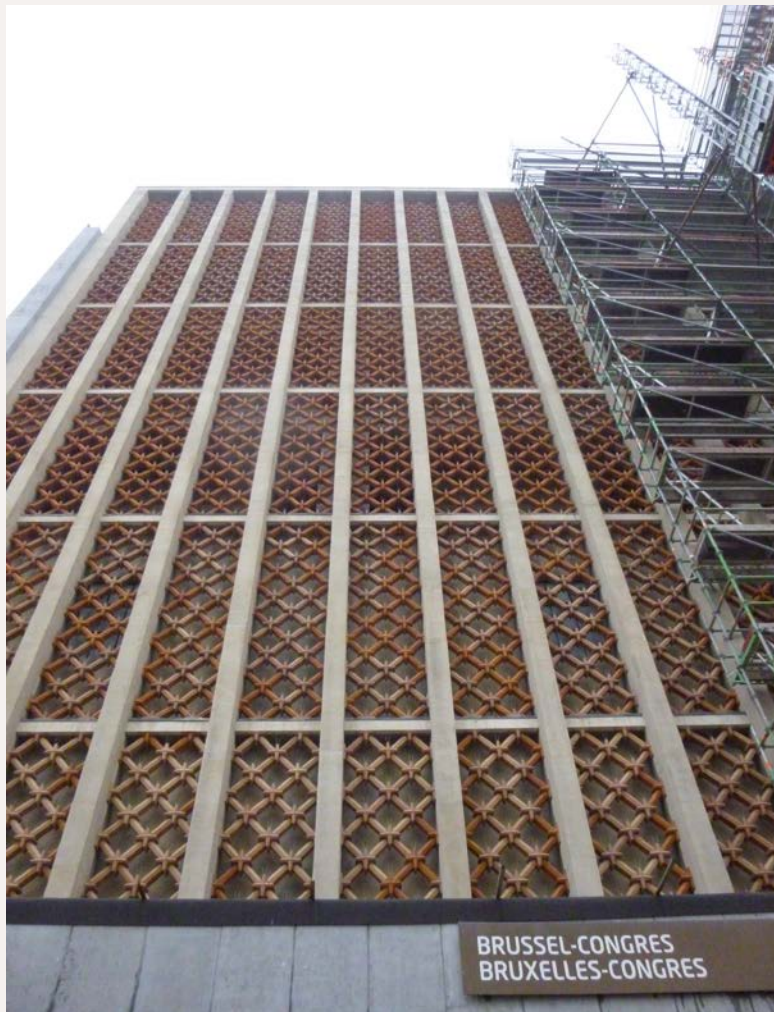
De gevel van het station Brussel-Congres met zijn parement van hardsteen en bakstenen claustra (© GOB).

Op 13 maart 2013 werd een stedenbouwkundige vergunning afgeleverd aan de NMBS-Holding, voor de reiniging en de restauratie van de gevels, de identieke vervanging van de claustra's in terracotta, de identieke vervanging van de diensttrap naar het dak, de restauratie van de inkomluifel en de daken alsook de identieke vervanging van de dakbedekking, het wegnemen van de verlaagde, asbesthoudende plafonds en de verlichting van het monument. De werkzaamheden werden volledig overeenkomstig de stedenbouwkundige vergunning en volgens de regels van de kunst uitgevoerd onder toezicht van de DML.

Talrijke restauratieopties, studies en proeven werden voorafgaand met alle betrokken partijen besproken vooraleer ze goed te keuren. Hoewel men aanvankelijk de volledige vervanging van alle claustra's voorzag, wist de Directie Monumenten en Landschappen de bouwheer ervan te overtuigen een behoorlijk aantal van deze elementen toch te vrijwaren en te restaureren. Deze optie was op esthetisch noch op technisch vlak de meest eenvoudige. Vooreerst werd er een plaatsbeschrijving gemaakt van alle claustra's, om nadien met kennis van zaken te bepalen welke geres taureerd konden worden en voor welke vervanging zich opdroeg. De oorspronkelijke betonnen diensttrap bevond zich in dermate slechte toestand dat een volledige vervanging onafwendbaar bleek. Ook dit was niet eenvoudig, onder meer omwille van de stabiliteitsfunctie die deze trap vervult voor de trapkoker van het beschermd monu-

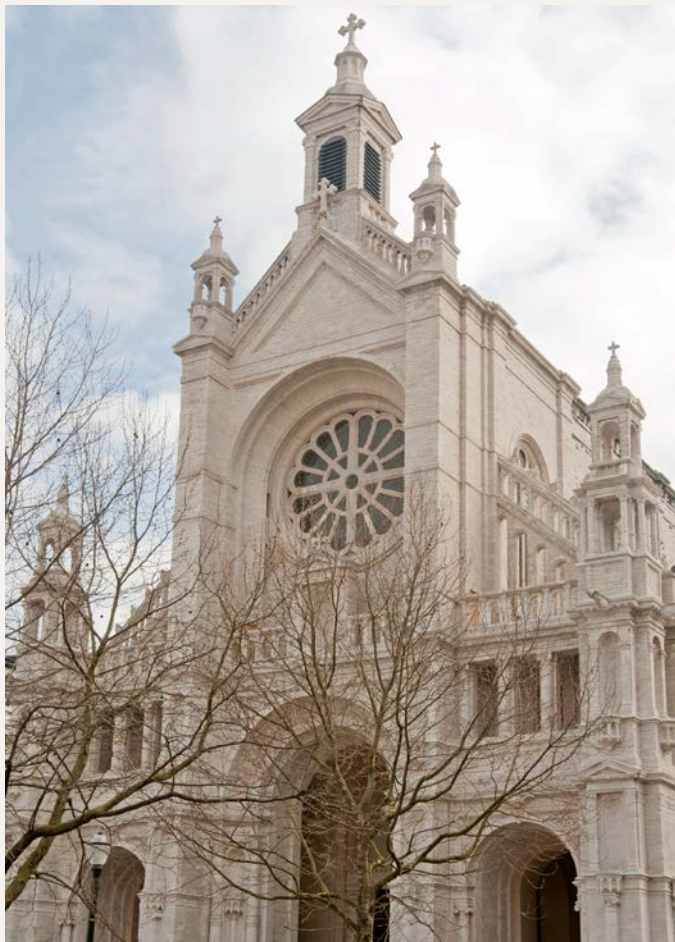
De gevel van de Sint-Katelijnekerk, na de restauratiecampagne van 2013
[A. de Ville de Goyet © GOB]

De grootste uitdaging van deze restauratiewerf was de zoektocht naar een juist evenwicht tussen het vervangen enerzijds en het herstellen van de aangetaste zandsteen anderzijds. Steenvervangingen werden uiteindelijk tot een minimum beperkt en enkel uitgevoerd op die plaatsen waar zich een stabiliteitsprobleem voordeed. De leidraad bij het bepalen van de interventies was het herstellen van de 'leesbaarheid' van de gevel. De focus van de restauratiewerf lag dan ook voornamelijk op de

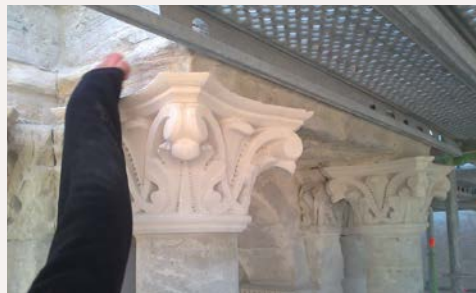
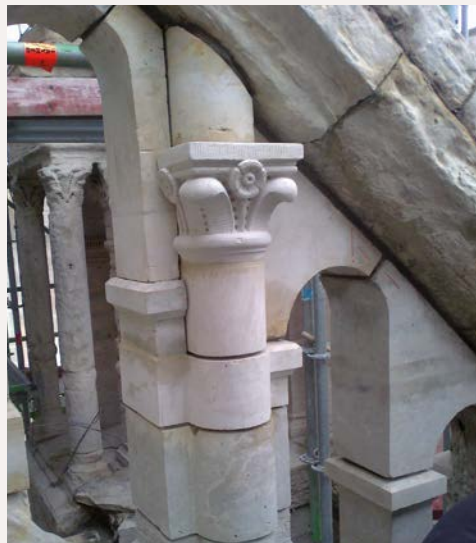
Herstellingen van de stenen ornamenten en consolidatie van de bestaande toestand, zelfs indien deze een zekere verwerking vertoonde. De centrale beeldhouwde elementen en kapitelen kregen meer aandacht dan verder naar achter of zijdelings gelegen elementen [© GOB].

plastische steenherstellingen van de beeldbepalende, beeldhouwde elementen en daarnaast op de consolidatie van de bestaande toestand, zelfs indien deze een zekere verwerking vertoonde. De centrale beeldhouwde elementen en kapitelen kregen meer aandacht dan verder naar achter of zijdelings gelegen elementen.

Tijdens de werf stelde zich het bijkomende probleem dat er onvoldoende Gobertangesteente voorhanden was, waardoor steenvervangingen nog meer beperkt dienden te worden. Wel werd er strikt vastgehouden aan het principe om enkel deze oorspronkelijke natuursteen aan te wenden voor de vervangingen.

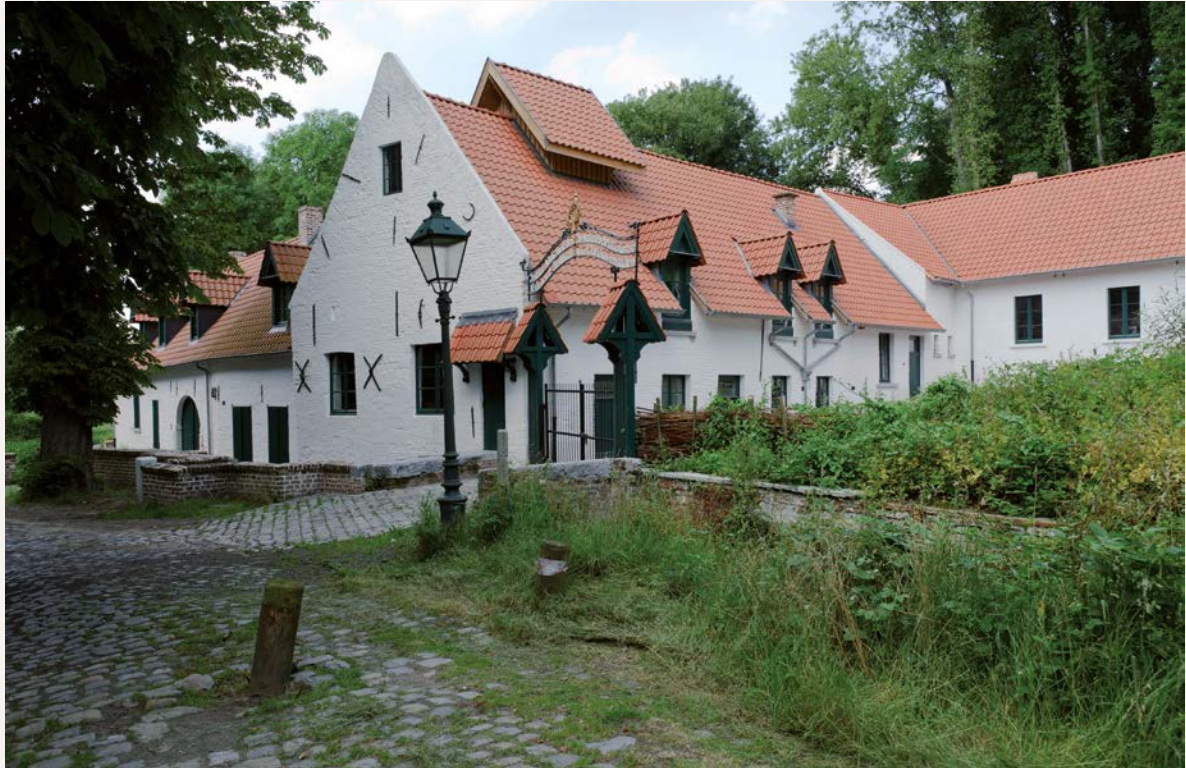
De Nekkergatmolen na restauratie (© GOB)

Het project ging van start met grote demontagewerken: eerst de dakbedekking en daarna de deuren en ramen, die in het atelier werden gerestaureerd. Vanaf de eerste incisis kwamen interne letsels aan het licht: het dakgebinte bevond zich in een zorgwekkende toestand, het metselwerk leek bijna overal, zowel binnen als buiten, louter uit gewoonte stand te houden. Sommige muren waren aangetast door de regen, andere door het grondwater. De vloeren waren onherstelbaar. De omheiningmuur van de binnenplaats hield ons goed voor de gek: hij leek gezond maar was aangetast door de wortels van de parkbomen en kon bij de eerste de beste storm instorten. Elke week zag de werfleiding er zich toe gedwongen verpulverde stukken weer op te bouwen. Gedurende meer dan twee jaar herstelde metselaarsmeester Etienne quasi in zijn eentje het metselwerk van de molen met kostbare, in de veldoven gebakken bakstenen.

De oudste bekende foto's van de molen tonen hier en daar nog vage muurkalkresten op de gevels. Vóór de restauratie was echter enkel nog kale baksteen te zien. U dacht waarschijnlijk: 'Zulke mooie bakstenen, die ga je toch niet schilderen?' Toch wel, alles werd gekalkt, gekalkt, gewit. Dat moest niet alleen de 300 jaar oude bakstenen (althans, degene die niet zijn vervangen) beschermen, maar het verleende de molen een meer historisch uitzicht, zoals hij er zou uitgezien hebben indien hij steeds in gebruik gebleven was en regelmatig door de molenaar onderhouden

en herschilderd was. Met de beste wil van de wereld en ondanks het vakmanschap van alle betrokkenen, konden bepaalde 'beloften' niet worden nagekomen. Het was niet mogelijk om aan de dakdekkers te vragen een golvend dak te herleggen met rijen slecht uitgelijnde dakpannen; om de uitgezakte helling van de lierkap te reconstrueren; om de dakkapellen opnieuw hun eens zo sympathieke, afgetakelde uitzicht terug te geven, om de gecementeerde randen met nieuwe materialen zodanig te bewerken dat ze ruw en vuil lijken – ze werden mooi recht bekist.
