ERFGOED BRUSSEL

December 2019 | Nr032

HET WEGDEK VAN HET HISTORISCHE CENTRUM

GENERATIES KASSEIEN

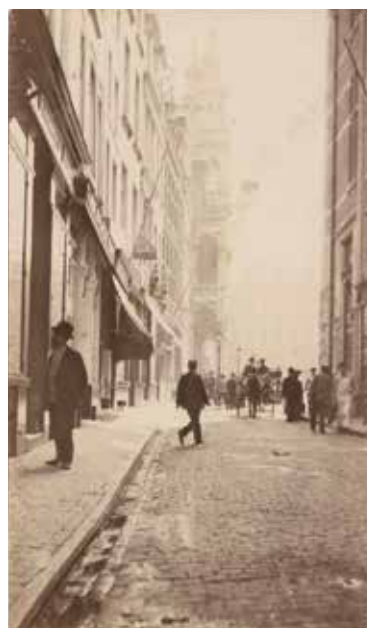
Afb. 1

De Boterstraat in de richting van de Grote Markt. Het straatdek is kenmerkend voor de berijdbare wegen in de stad vanaf de tweede helft van de 19de eeuw. (© SAB, FI C 14499)

zoals blijkt uit de benaming *steenweg* voor een van de oudste verkeersassen van de stad (11de eeuw), waarvan de betekenis geen nadere toelichting behoeft. De Grasmarkt, in het hart van de historische stad, volgt een deel van dit tracé, dat van west naar oost liep¹. Een goot of eenvoudige geul in het midden van de straten diende om regen- en afvalwater af te voeren. Dit type aanleg veralgemeende zich in de loop van de eeuwen en werd tot de tweede helft van de 19de eeuw bijna overal toegepast in de wijken rond de Grote Markt (afb. 1).

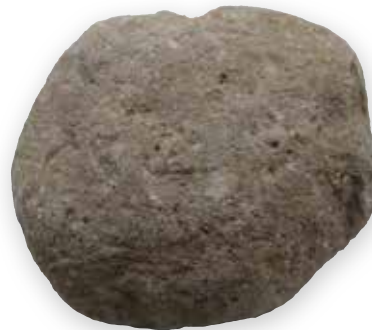
Afb. 3
Zandstenen breuksteen ontdekt tijdens de breuk van een leiding in de nacht van 29 op 30 maart 1981 in het midden van de Grote Markt, halverwege tussen het Broodhuis en het Stadhuis, op ongeveer 1 m diepte (© MVB).

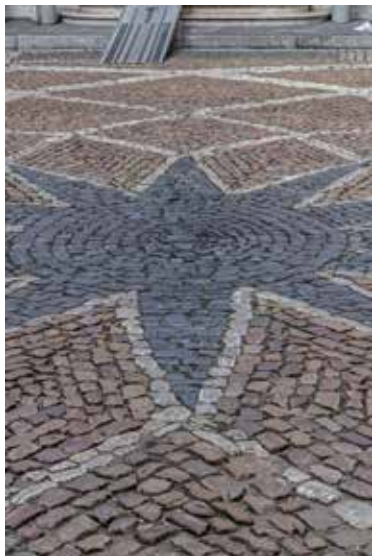
Afb. 4

Kinderkopjes op de binnenkoer van het Stadhuis van Brussel [A. de Ville de Goyet, 2019 © urban.brussels]

vermeldt de levering van vierkante stenen van minstens 5 duim breed (12,5 cm) op 7 à 8 duim dik (17,5 à 20 cm) en waarvan de staart (onderkant van de steen) 3 duim breed (7,5 cm) was. De kop van de steen (zichtbaar oppervlak) werd in de vorm van een diamantkop gehouwen. Naast de straatstenen met regelmatig formaat die in de archieven worden vermeld, getuigen afbeeldingen in dezelfde periode van het gebruik van minder bewerkte materialen zoals kleine breukstenen die 'pavés à tête de chat' of 'kinderkopkes' werden genoemd en die we onder meer aantreffen op de binnenkoer van het stadhuis (afb. 4).

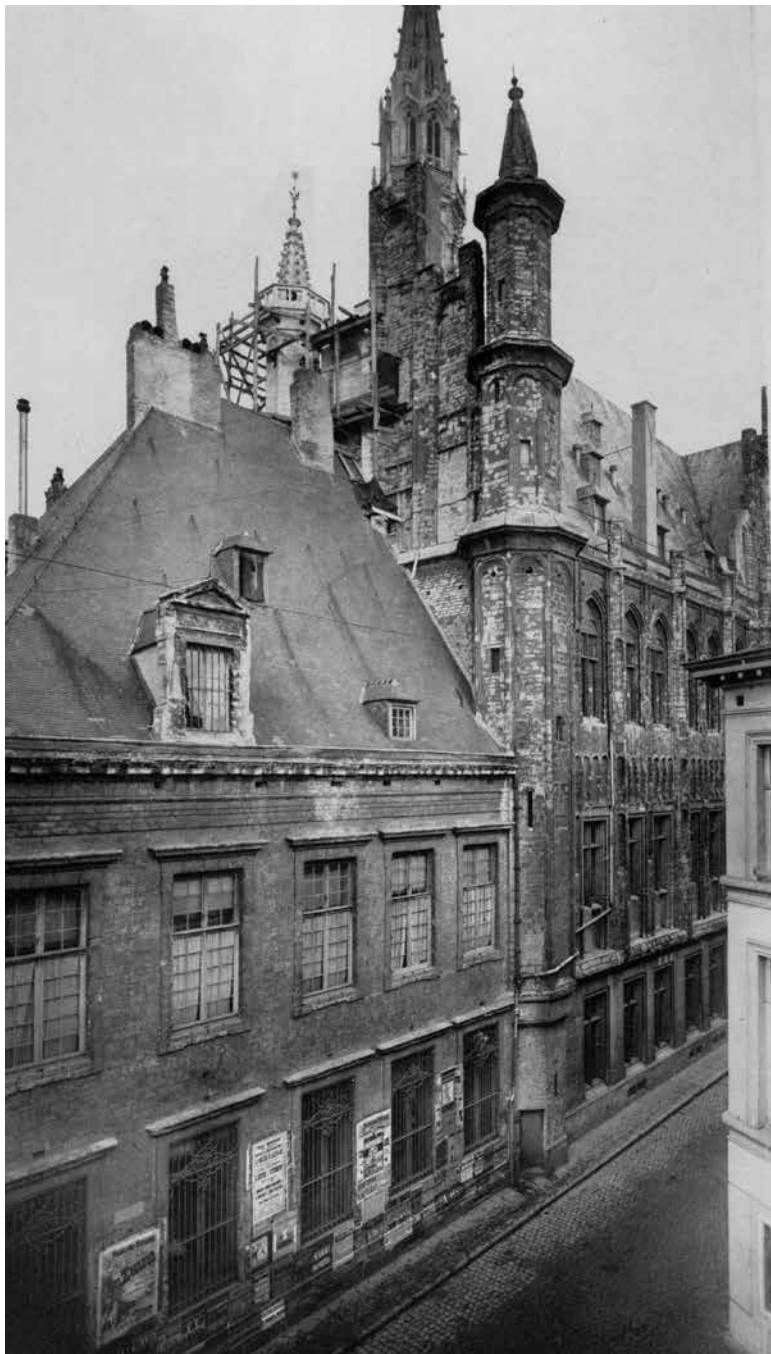
Afb. 6

De huidige Charles Bulsstraat omstreeks 1880 met het originele trottoir van het Stadhuis en een bekleding met vierkante straatstenen die ongetwijfeld overeenstemde met die op de Grote Markt (© SAB, FI J 1699).

In 1853 werd het huis *De Sterre* afgebroken en de huidige Charles Bulsstraat verbreed en opnieuw geplaveid om de verkeersdoorstroming te verbeteren. Die straat lag immers net als de Grote Markt op het traject dat treinreizigers volgden om van het Zuidstation naar het Noordstation te gaan, en omgekeerd. De twee bestratingcampagnes werden wellicht samengevoegd en uitgevoerd met gelijkaardige materialen (afb. 6).

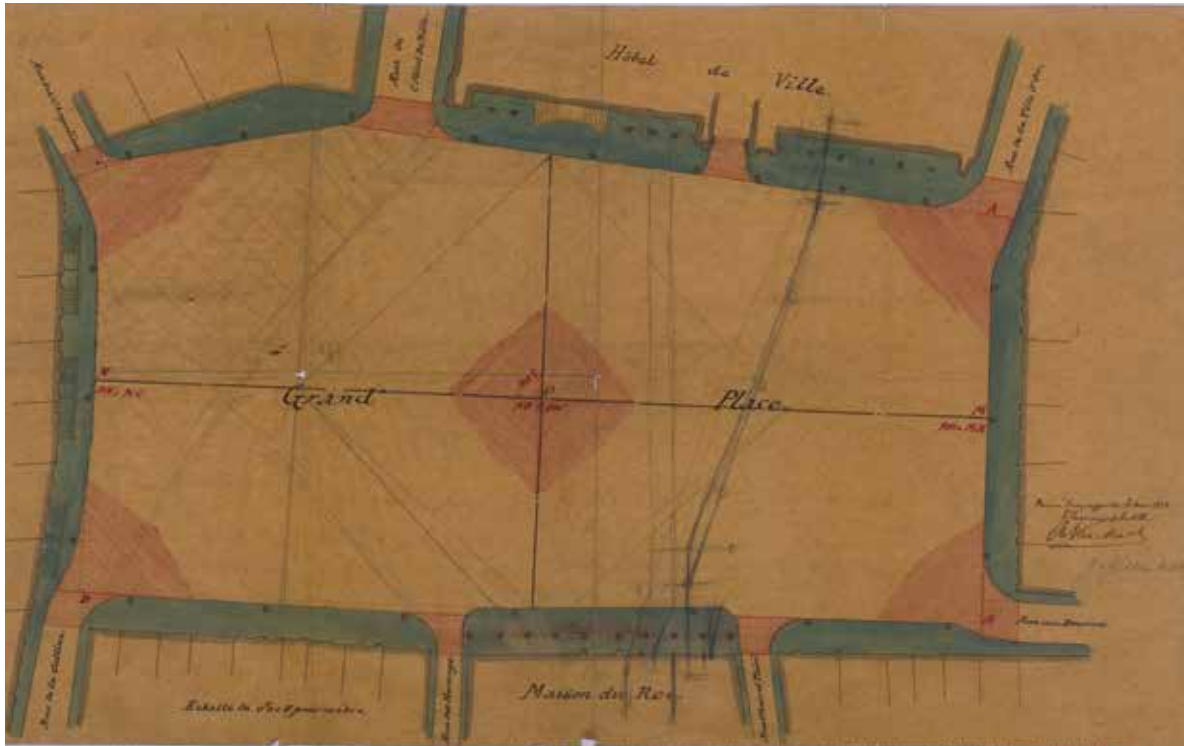
Afb. 7

Gepland steenverband voor de nieuwe bestrating van de Grote Markt in 1883. Men ziet de 'passerelles' (overbruggingen) in platte kasseien aan elke toegang tot het marktplein. 20 mei 1882 (© SAB, OW 161).

De kasseien van Quenast waren wel hard maar bleken ook glad en slo-ten nauwelijks tien jaar na de plaatsing niet langer goed op elkaar aan. Bijna dagelijks struikelden er paarden op het marktplein als gevolg van de slechte staat van het wegdek⁶. In 1869 stelde stadsarchitect Victor Jamaer een plan op om de markt opnieuw te bestraten, waarbij het tracé van de twee grote verkeersassen door middel van het steenverband zou worden aangegeven. Dat plan, dat niet werd uitgevoerd (zie afb. 7), was wellicht gebaseerd op het vorige plan van 1853. De vervanging van de kasseien liet tot 1883 op zich wachten vanwege de reeds vermelde moeilijkheid om een overeenkomst tussen de twee wegbeheerders te vinden. Het porfier van Quenast werd toen vervangen door zandsteen van de Ourthe. Deze nieuwe kasseien, die traditioneel werden gebruikt voor hellende straten vanwege hun slipvaste oppervlak, hadden een lang formaat (14 cm x 16 cm). De te bekleden oppervlakte werd op 5.477,80 m² geraamd. De plaatsing gebeurde volgens een vierkant patroon dat vertrok vanuit het midden van het plein. Acht als 'passerelles' aangeduide stroken werden uitgevoerd in vierkante kasseien van Attre (14 cm x 14 cm) op de aansluiting tussen de markt en de aangrenzende straten. Een van deze stroken, voor het portaal van het stadhuis, is bewaard gebleven. Het hele werk werd in nauwelijks vier weken uitgevoerd⁷ (afb. 7).

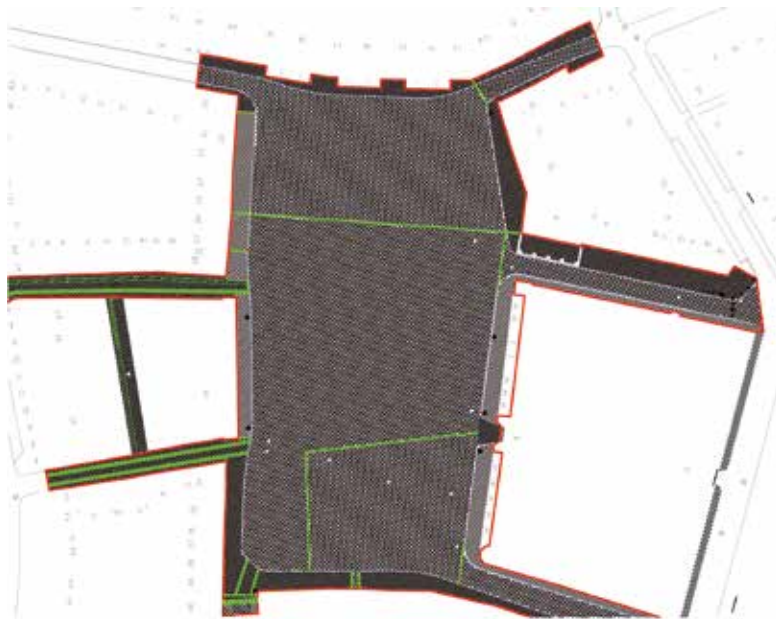
Afb. 9

Schema van het huidige steenverband op de Grote Markt (© Stad Brussel).

Over latere herbestratingen zijn in het stadsarchief geen documenten te vinden. Het ligt nochtans voor de hand dat het wegdek van de Grote Markt regelmatig werd onderhouden of zelfs volledig vernieuwd. Het huidige uitzicht van het wegdek lijkt echter een erfenis van de laatste gedocumenteerde vernieuwingsfase, met enkele aanpassingen in het lagere gedeelte van de markt. Sinds de oprichting van het Brussels Hoofdstedelijk Gewest (1989) wordt de Grote Markt van Brussel beschouwd als een gemeenteweg (afb. 9).

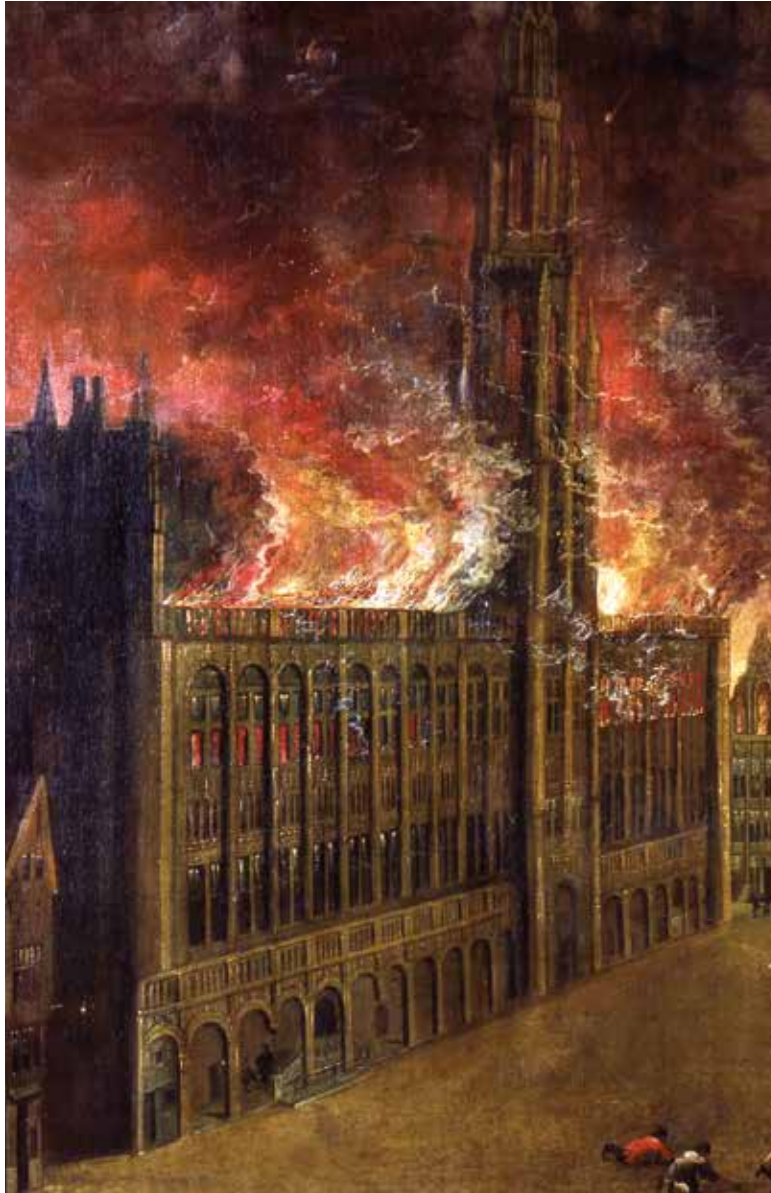
Afb. 10

De Grote Markt tijdens het bombardement van de stad door de troepen van Lodewijk XIV in 1695. Het Stadhuis heeft nog geen trottoir en het niveau van de vloer onder de galerijen is hoger dan dat van het marktplein (© MSB, K1973-1 H648).

rond de buitengevels. In 1868 volgden de trottoirs van de binnenkoer¹¹. Vóór die datum liep de bestrating van het plein tot tegen de voet van de galerijen op de benedenverdieping waarvan het niveau hoger lag dan dat van de straat (afb. 10). Het stadsarchief bewaart een bestek van 20 december 1844 betreffende de «*fourniture de dalles, bordures et châssis en pierre bleue pour trottoirs à établir au pied de l'Hôtel de Ville, du local de l'école militaire & des sœurs noires, au Marché aux Poissons et au pont de fer, rue de la Régence*»¹². Als steen werd 'petit granit' gebruikt uit de steengroeven van Ecaussines. Korte tijd later vermeldde het gemeenteblad nog de plaatsing van urinoirs rond het stadhuis opdat de trottoirs altijd droog zouden blijven¹³. Die informatie zegt iets over de gebruiken die in die periode op de openbare weg in zwang waren.

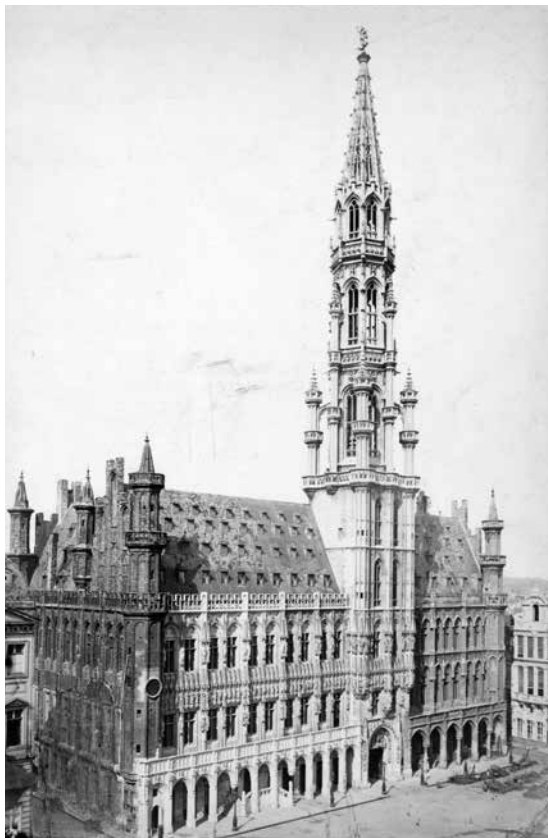
Afb. 11

Het stadhuis omstreeks 1868 na de restauratie van de oostelijke gevel en de verbreding van het trottoir. (© SAB, FI J 1778).

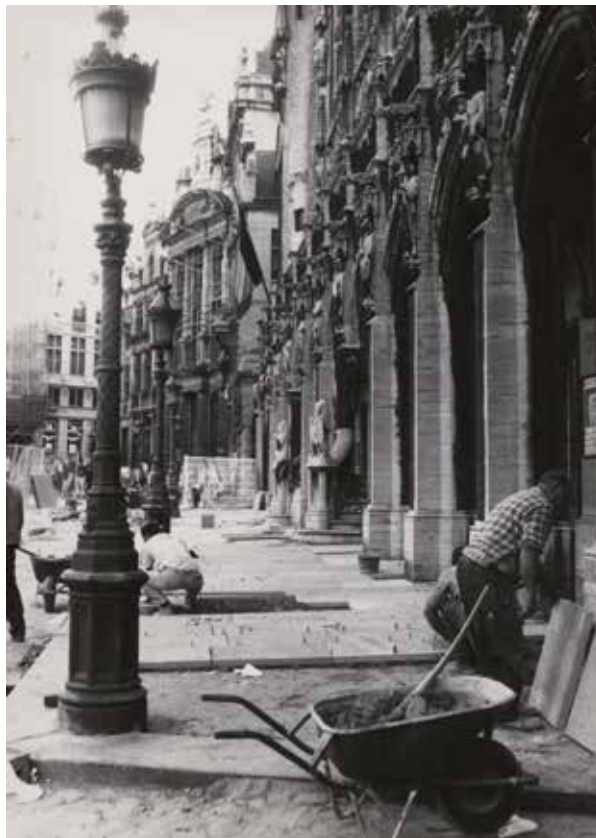
Afb. 12

De heraanleg van het trottoir van de oostelijke vleugel van het stadhuis. Gelet op de steigers van de restauratiewerf van het huis 'De hertogen van Brabant' op de achtergrond moet de foto genomen zijn tussen 1986 en 1990 (© SAB, FI C 19500).

1913 sonderingen uitgevoerd aan het ingangsportaal op de Grote Markt om de oorsprong van het lek te achterhalen. Dat onderzoek leidde tot de conclusie dat niet alleen de watertoevoerleidingen van het stadhuis moesten worden vervangen maar ook de vorm van de boordstenen van de trottoirs. Het rapport wees met een beschuldigende vinger naar de overdekte goten die door hun formaat elke ochtend overvloedig moesten worden gespoeld, waarbij er water doorsijpelde via loszittende voegen. In 1915 werden uiteindelijk alle boordstenen met overdekte goot vervangen door eenvoudige boordstenen en de afvoer van het regenwater gebeurde voortaan via de open goot tussen de straatstenen en de boordsteen¹⁶ (afb. 12).

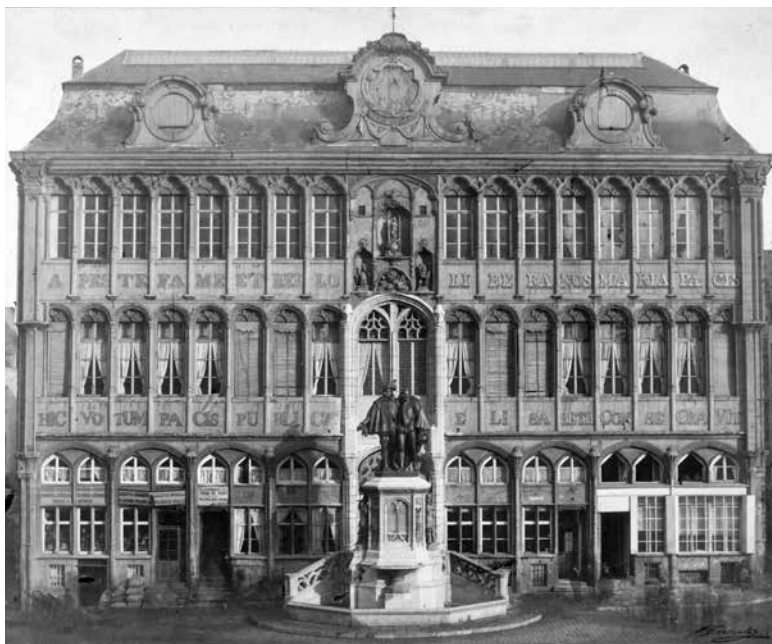
Afb. 13

Het Broodhuis na de plaatsing van het monument met de beelden van de graven Egmont en Hoorn in 1864. Rond de sokkel van het monument werden trottoirs aangelegd die deel uitmaakten van de constructie (© SAB, FI J 710).

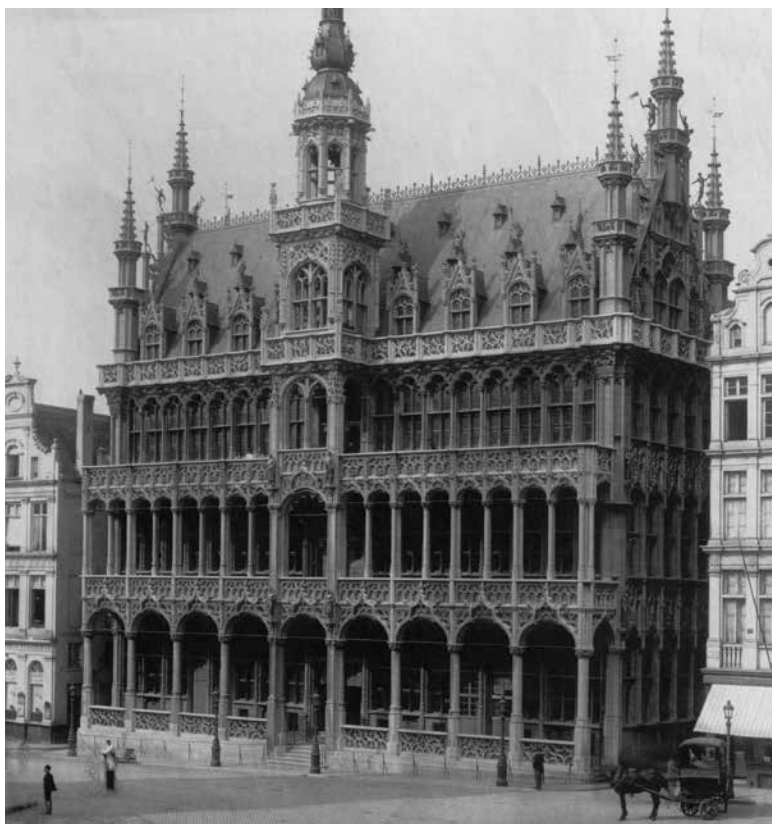
Afb. 14

Het Broodhuis na de heropbouw, eind 19de eeuw. Het trottoir is voorzien van een ijzeren afsluiting (© SAB, FI F 559).

De bouw van het oorspronkelijke Broodhuis gaat terug tot 1515. Toen het gebouw in 1860 door de Stad Brussel werd aangekocht, liepen er geen trottoirs omheen. De toegangsbordessen gaven uit op de openbare ruimte en het plaveisel van het plein liep door tot aan de voet van het gebouw. Een eerste trottoir werd aangelegd bij de oprichting van het standbeeld van de graven van Egmont en Hoorn in 1864¹⁷. Het werd opgenomen in de opbouw van de grote sokkel van het monument. Het was de bedoeling van het stadsbestuur om de omgeving van het Broodhuis te verfraaien en te moderniseren door het te voorzien van een monumentale infrastructuur. In 1874 bleek echter uit sonderingen dat het Broodhuis stabiliteitsproblemen vertoonde. De beelden van Egmont en Hoorn werden overgebracht naar de Kleine Zavel en het bestaande gebouw dat op instorten stond werd afgebroken om tussen 1874 en 1892 plaats te maken voor een 'reconstructie' waarbij naar de inzichten van die tijd een nieuwbouw in perfect gotische stijl werd opgetrokken (afb. 14).

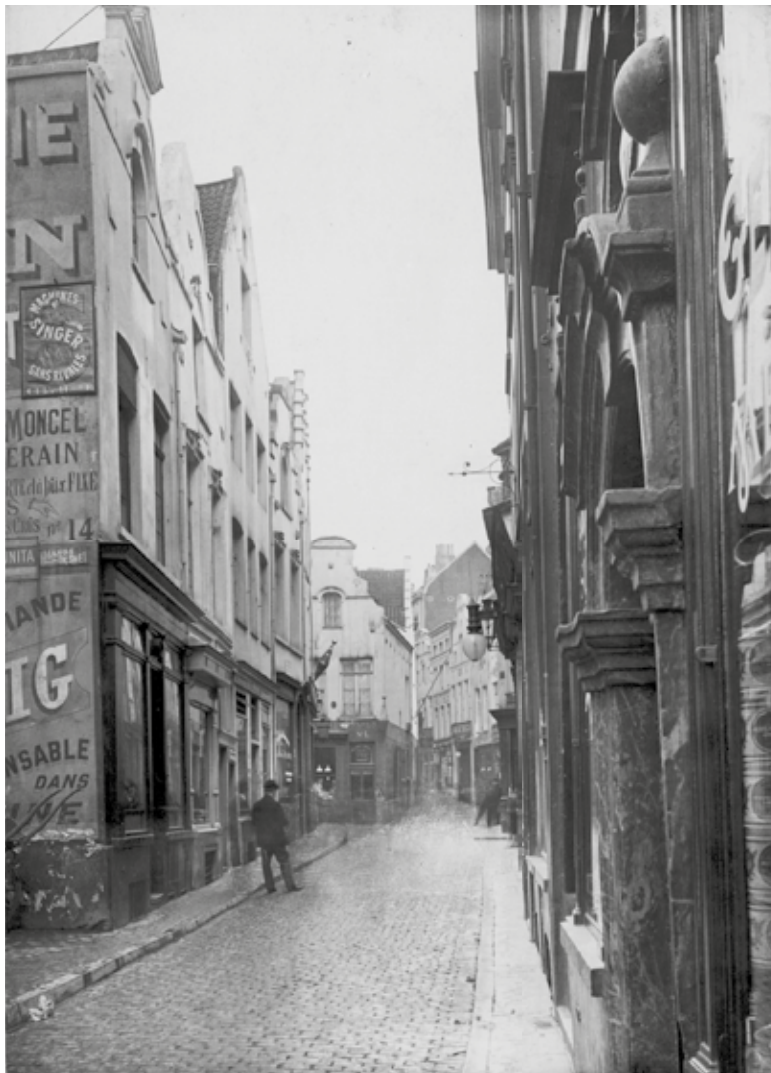
Afb. 15

De Beenhouwersstraat met de kruising van de Predikherenstraat (links) en de Kleine Beenhouwersstraat (rechts), omstreeks 1900 (© SAB, FI C 2994).
