Dossier **LUCHT,  
WARMTE, LICHT**

# Integratie van technieken bij het renoveren van historisch erfgoed

## Een afweging van ambities

### PHILIPPE LEMINEUR

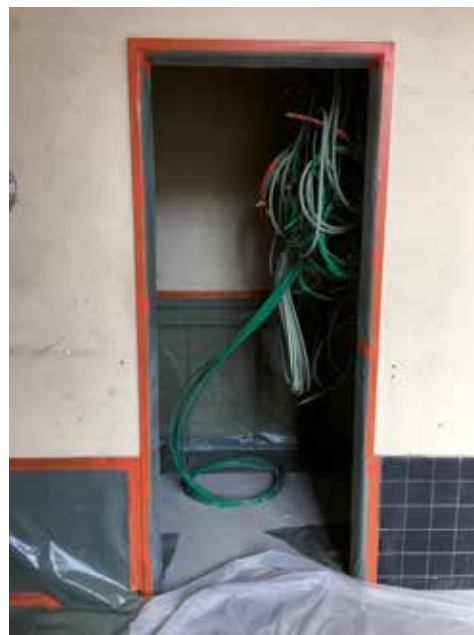
**AFB. 1**  
Gemeentehuis Vorst – gebruik van bestaande technische ruimtes voor het bundelen van nieuwe leidingen (© Origin, 2019).

Alvorens bij een project over te gaan tot het concretiseren van de door de bouwheer geformuleerde ambities is het noodzakelijk om eerst inzicht te krijgen in de bestaande toestand van het bouwwerk. Dit verkrijgt men voornamelijk via bouwhistorisch en materiaal-technisch onderzoek. Het bouwhistorisch onderzoek documenteert de evolutie van een gebouw door middel van de analyse van de verschillende bouwfasen. Het materiaal-technisch onderzoek laat toe om het bestaande voorkomen van het gebouw te begrijpen, door de verschillende bouwmaterialen en hun bewarings-toestand alsook de toegepaste technieken in kaart te brengen. Het samenbrengen van de onderzoeksresultaten maakt het mogelijk om het historisch gebruik van het gebouw grotendeels te identificeren en ook de historische installaties en hun werking te begrijpen. De situering en analyse van technische lokalen en tracés van leidingen en kokers zijn hierbij van cruciaal belang (AFB. 1).

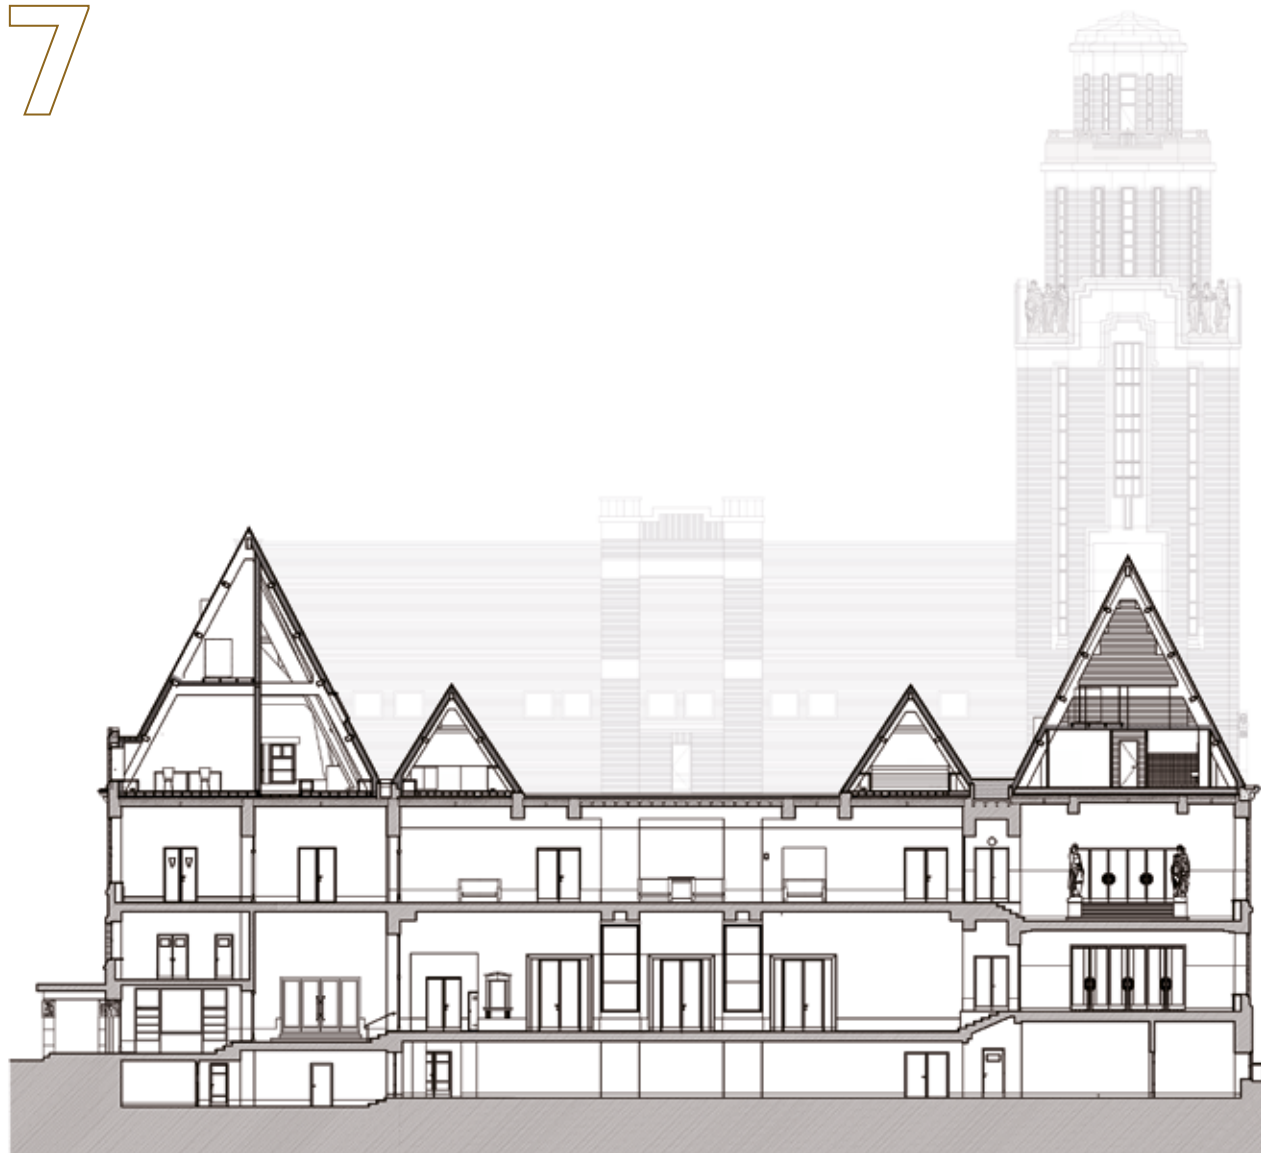
**AFB. 2**  
Gemeentehuis Vorst -  
dwarsdoorsnede geplande  
toestand (© Origin, 2019).

dat de oorspronkelijke kanalen herbruikt kunnen worden voor het behuizen van de nieuwe leidingen (AFB. 2).

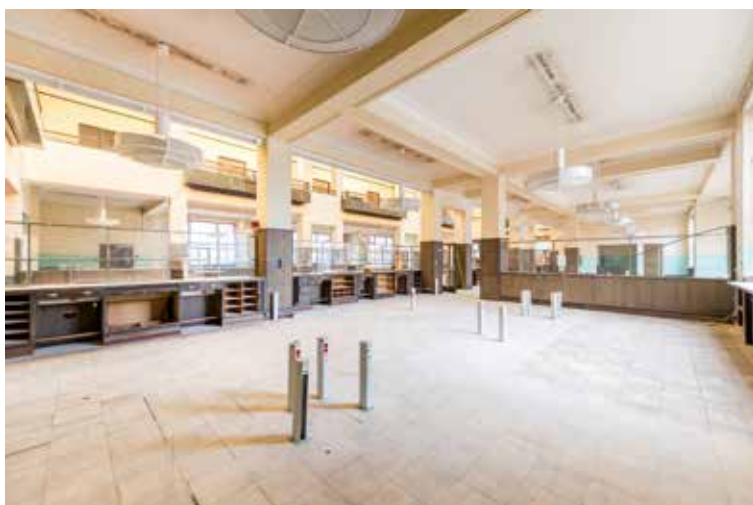
**AFB. 3**  
Lokettenzaal – bestaande  
toestand met palen  
voor stopcontacten (©  
Thomas Blairon).

In een recent verleden waren in de kantoorruimten verschillende palen voorzien voor de stopcontacten (AFB. 3). Dit beperkte echter de flexibiliteit van het ruimtegebruik – vandaag een nadrukkelijke wens van de bouwheer – en diende dus herbekeken te worden. De stroomvoorziening voor nieuwe apparatuur, zoals stopcontacten en data-aansluitingen in de kantoren, zal worden verdeeld via de vloer. Deze is afgewerkt met verschillende types eikenhouten parketvloeren, gelijmd op terracotta platen die

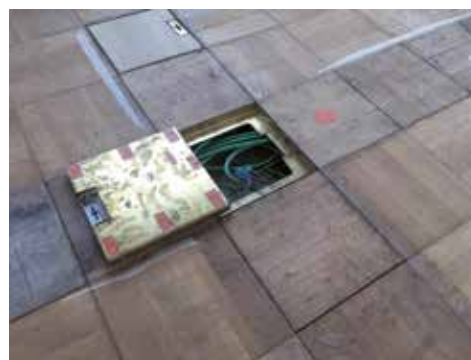
**AFB. 4**  
Nieuwe vloerdozen ingewerkt in houten vloerafwerking  
(© Origin, 2019).

rusten op de betonstructuur. In het kader van de restauratie van deze vloerafwerking zullen enkele stroken worden verwijderd om de kabels door de dekvloer te laten lopen. Vloerdozen zullen dan op regelmatige afstanden en met respect voor de architecturale geleiding van de betrokken ruimten (indeling van de vloerafwerking, afstemming op de structurele elementen, centrering op de traveeën, ...) in de vloer worden geïntegreerd om een regelmatige, harmonieuze en flexibele verdeling te bekomen die afgestemd is op de organisatie van de kantoren. Een deel van de vloerdozen wordt nog niet aangesloten, maar blijft beschikbaar voor toekomstige bedrading, naargelang de noodzaak. Alle bekabeling van het gelijkvloers wordt in de hoofdrichtingen aan het kelderplafond op kabelbruggen bevestigd en vervolgens onder de gewelven verdeeld voor de secundaire richtingen om uiteindelijk in de vloerdozen terecht te komen via een opening in de begane grond. Deze oplossing maakt het mogelijk om de bekabeling in de toekomst nog aan te passen. De vloerdozen zijn afgewerkt met een in de vloerafwerking geïntegreerd houten deksel met messingrand (**AFB. 4**).

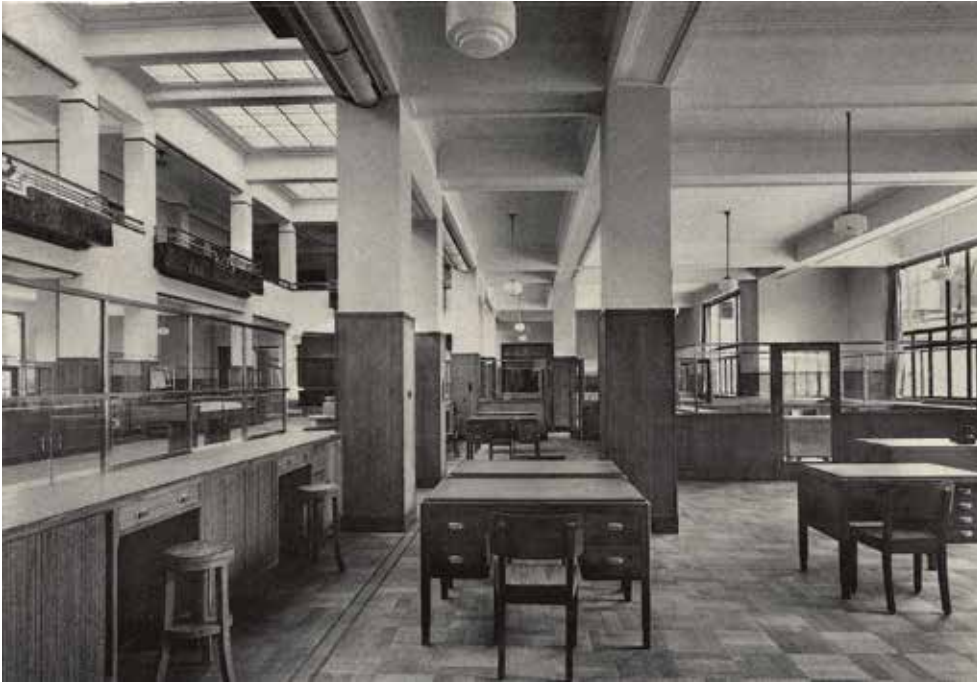
**AFB. 5**  
Historische foto van de lokettenzaal. De plaats van de oorspronkelijke schakelaars en stopcontacten is zichtbaar (© Gemeente Vorst).

Alle nieuwe stopcontacten (met uitzondering van de vloerdozen) en schakelaars worden herplaatst volgens het oorspronkelijke inrichtingschema. Zowel de positie als het type van schakelaars en stopcontacten werden eerst grondig onderzocht op basis van oude foto's (**AFB. 5**). Op deze manier konden vierkantige dekplaatjes onderscheiden worden die in bakeliet zullen worden hermaakt. Zowel de vorm, de materialen, de plaatsing binnen de ruimte als de hoogte ten opzichte van de vloer worden gerespecteerd. Deze werkwijze moet conflicten vermijden tussen de nieuwe interventies en de oorspronkelijke interieurafwerking.

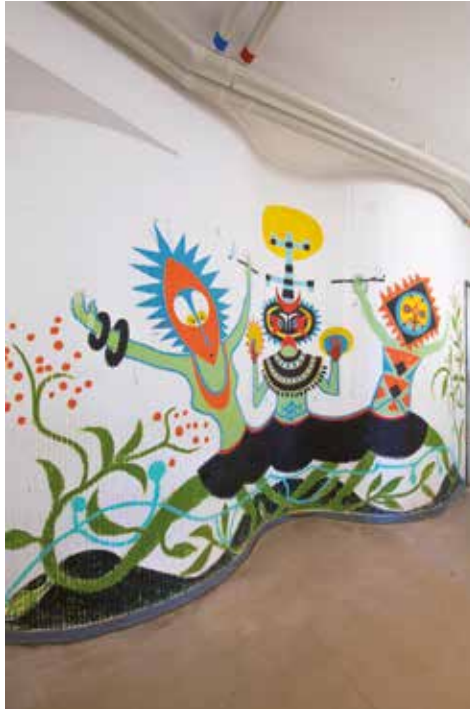
**AFB. 8**  
Rectoraatsgebouw VUB.  
Detail muurschildering  
(© Tim Fisher, 2018).

bleven in de betonnen kernen, maar centraler op het plan kwam een open trap in de vorm van een elliptische spiraal – als symbool voor de evolutie van het universum – met treden in hout die steunen op een betonnen trapboom en een aparte kern voor drie liften. Op deze afgeronde betonnen kernen werd door Braem zelf een doorlopend verhaal van 500 meter lang geschilderd: een evocatie van de evolutie van wereld en de mens op aarde, die als een opwaartse spiraal van het gelijkvloers tot op de vijfde verdieping reikt<sup>6</sup> (AFB. 8). Braem ijverde voor open landschapskantoren op de verdiepingen, met als bijkomend argument dat hierdoor ook op tussenwanden bespaard kon worden. In het archief van het CIVA bevinden zich meerdere plannen waarop hij het bespaarde bedrag noteerde<sup>7</sup>. Veel zou deze bitse strategie niet baten: tot grote spijt van de architect koos de VUB resoluut voor afzonderlijke bureaus. Door de onderverdeling van de ruimte gaat de beleving van de ellipsvorm grotendeels verloren. De muurschilderingen op de centrale kernen worden op deze manier vervreemd van de werk- en ontmoetingsomgeving en dienen louter nog als decoratie van de circulatieruimte. Uiteindelijk duurde het tot 1978 vooraleer het gebouw in gebruik genomen werd. Daarna zijn nog enkele aanpassingswerken gebeurd, niet steeds met evenveel respect voor het bestaande gebouw. Op meerdere plaatsen werd de kosmische schildering van de betonnen kernen verstoord door het plaatsen van scheidingswanden.

Na meer dan 40 jaar drongen restauratie- en herinrichtingswerken zich op. In 2016 werd de betonnen inkomluifel reeds gerestaureerd<sup>8</sup>. De overige werken gingen in maart 2019 van start en zullen in verschillende fasen worden uitgevoerd. Er wordt niet alleen aandacht besteed aan noodzakelijke aanpassingen op vlak van energetisch comfort, functionaliteit, stabiliteit en akoestiek, de renovatieplannen willen vooral ook de geest en visie van Braems ontwerp in ere herstellen. De VUB wenst het rectoraatsgebouw een nieuwe toekomst te geven, met respect voor de bijzondere inherente kwaliteiten: het moet een exemplarisch kantoorgebouw worden, waarbij een belangrijk deel van de werkplekken omgevormd wordt tot ‘flexplekken’ in een open landschapskantoor. Door het implementeren van deze interventies zullen de wandschilderingen van de centrale kernen terug zichtbaar worden en geïntegreerd worden in het kantoorlandschap. Deze nieuwe aanpak

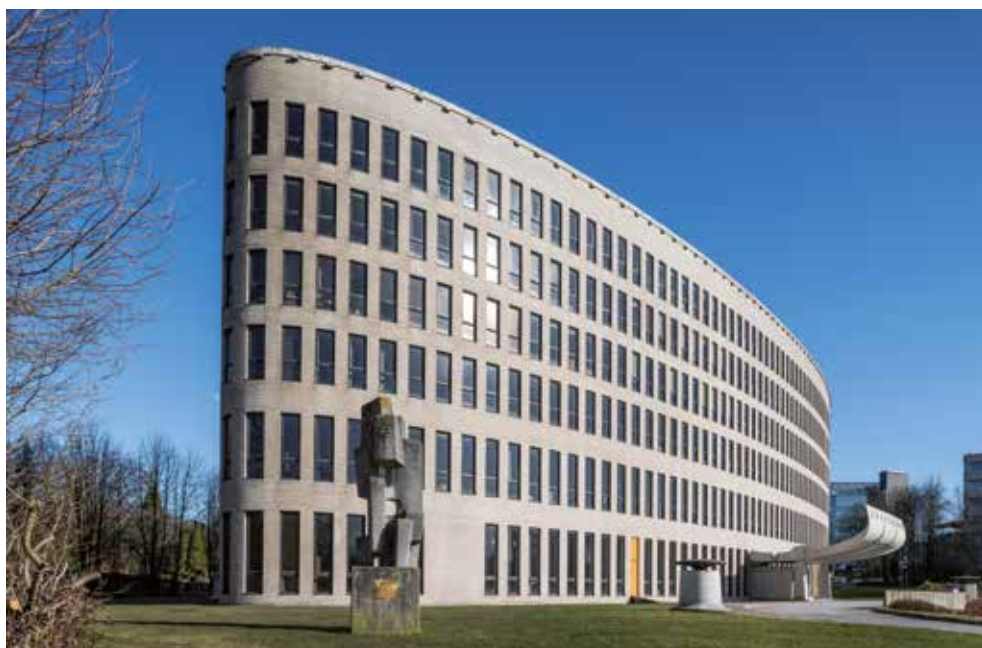
**AFB. 10**  
Buitenaanzicht met  
centraal vooraan een  
'betonnen paddenstoel'  
(© Tim Fisher, 2018).

verdieping, waar een bijzonder groot technisch lokaal aanwezig is. Hier bevond zich trouwens ook de oorspronkelijke installatie. De betonnen 'paddenstoelen' (AFB. 10) rondom het gebouw kunnen opnieuw gebruikt worden voor de aan- en afvoer van de ventilatielucht. De vervuilde lucht zal via afvoerventielen in de centrale kern worden afgevoerd. De afzuigroosters zullen in de sassen voor de noodtrap voorzien worden. Deze mechanische afvoer heeft zowel visueel als bouwkundig een minimale impact, zodat de muurschilderingen volledig gevrijwaard blijven.

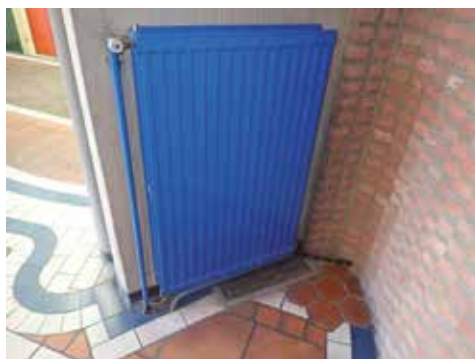
**AFB. 11**  
Bestaande radiator op de  
begane grond (© Origin, 2018).

Het bestaande gebouw werd verwarmd door opvallende blauwe radiatoren in plaatstaal, geplaatst tussen de ramen. Deze radiatoren werden gedimensioneerd volgens de grootte van de afzonderlijke lokalen. Doordat elk lokaal van afmetingen verschilde, resulteerde dat in een veelheid aan maatvoeringen van de bestaande verwarmingselementen (AFB. 11).

Er werd aangetoond dat het niet mogelijk was de bestaande radiatoren duurzaam te herbruiken na restauratie. Daarnaast was het niet wenselijk om de bestaande maatvoeringen aan te houden, gezien hun gemengde dimensionering. Bij de omschakeling naar een open landschapskantoor zou dit tot een chaotisch
