DOSSIER
HÔTEL DEWEZ

N°005
DECEMBER 2012

Hôtel Dewez, van binnen en van buiten

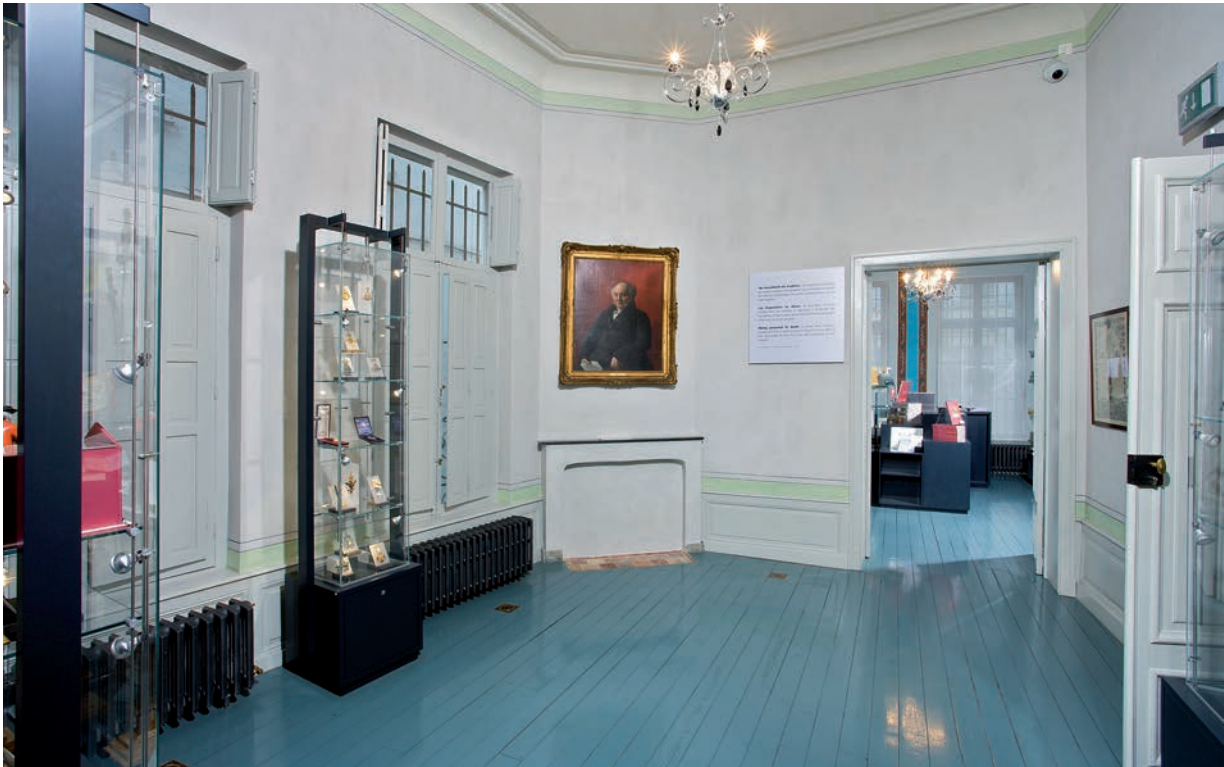
Afb. 1

Hôtel Dewez, zicht op de gerestaureerde interieurs waarin zich de zalen van het Belgisch Museum van de Vrijmetselarij bevinden (salon 73/0/4) (2012 © KIK-IRPA, Brussel).

De keuze van de vitrinekasten, hun ontwerp, hun opstelling - rekening houdend met de eventuele overbelasting van de oude vloer - alles werd streng opgevolgd, net als de bordjes

die naast de kunstwerken werden opgehangen, de informatiepanelen, de bevestigingen - daarover alleen al werd een jaar lang gediscussieerd! - die de leesbaarheid van het decor en van de gerestaureerde ruimten niet mochten schaden (afb. 1). De bezoekers zijn weliswaar onder de indruk van het statige uitzicht van het gebouw, maar zoals uit het gastenboek blijkt, zijn ze minder tevreden over de schaarse informatie die ze krijgen. "De zoveelste beperking," legt Laetitia Carlier uit, "en daarom moedigen we rondleidingen aan. We zouden heel graag met audiogidsen willen werken, maar deze post staat nog niet op onze begroting."

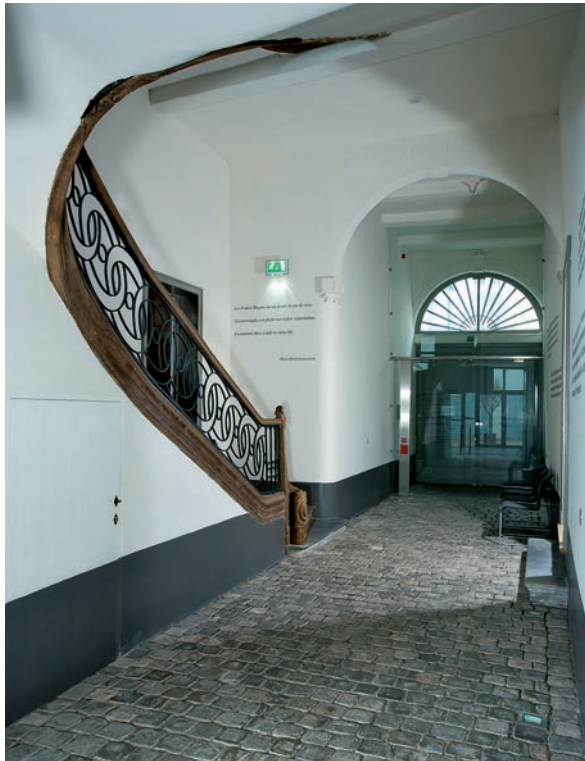
Afb. 2

De inrijpoort (73/o/1) (2012 © KIK-IRPA, Brussel).

"*Vreemd genoeg*", vervolgt Laetitia Carlier, "*wordt de monumentale trap op nr. 73 - het visitekaartje van het huis - nauwelijks gebruikt, om veiligheidsredenen*" (afb. 2). De circulatie tussen de kantoren van het museum, die van het Grootoosten en die van het tijdschrift *Logos* verloopt langs een prachtige 18de-eeuwse wenteltrap op nr. 75, een bijna geheime diensttrap die zo smal is dat men er elkaar nauwelijks kan kruisen.

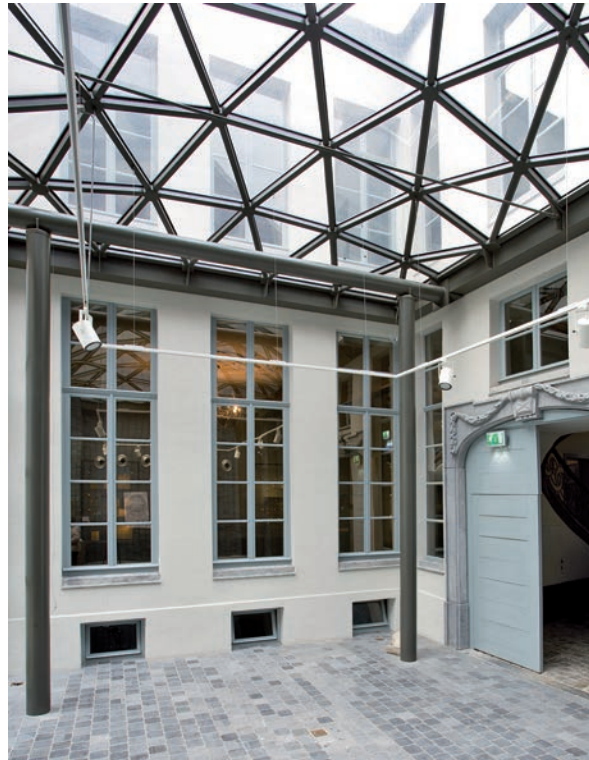
Afb. 3

De nieuwe glazen koepel over een deel van de binnenplaats (2012 © KIK-IRPA, Brussel).

Het samengaan van oude en hedendaagse architectuur waarvoor de opdrachtgevers en Art & Build kozen, “bleek een schot in de roos, hoewel de glazen koepel een netelige kwestie was”, zegt de jonge architect (afb. 3). “Er werd langdurig onderhandeld over de glazen koepel, waarvan het ontwerp verscheidene keren moest worden herzien. Uiteindelijk werd gekozen voor een kleinere versie. Monumenten en Landschappen wou een glazen koepel oude stijl, met twee of vier schuine zijden en een zelfdragende romp. Het was echter te complex om die met het hedendaagse gebouw te verbinden. Uiteindelijk werd geopteerd voor een trapezoïdale koepel die tegen het oude gebouw werd aangebouwd. Het was een echt avontuur, want het project was nog maar net van start gegaan of het aannemersbedrijf ging failliet. Er moest meteen een nieuwe aanbesteding worden uitgeschreven.”

De architect is tevreden over het resultaat - de waterdichtheid en de aansluitingen van de koepel zijn bijzonder zorgvuldig uitgewerkt, net als de kleur van de panelen van geklonken staal, die past bij de kleur van de ramen. “Samen met deze heldere overdekte ruimte is de betegelde binnenplaats een van mijn lievelingsplaatsen in het huis.” Terecht, want men waant er zich echt elders, ondergedompeld in het verleden, hoewel de glazen koepel en de lange muur in zwart terracotta ons naar het heden terugvoeren. De vloertegels zijn oud, net als die van de koetsdoorgang; ze hebben verschillende vormen en zijn opnieuw in verband geplaatst. Om de harmonie van de binnenplaats niet te verstoren werd gekozen voor slechts één sterfput. De charme van deze binnenplaats vloeit ook voort uit de herinnering aan de stallen, waarvan de “bepaalde muur met uitsluitend originele stenen is herbouwd”, zegt Nicolas Wouters. “Vóór de afbraak werd een gedetailleerde opmeting verricht. De bogen, de oculi, de kroonlijsten, de uitspringende profielen en andere uitsprongen zijn bewaard. De drie muuropeningen van de huidige deuren die op basis van de opmetingen zijn gerestaureerd, hebben een verschillende breedte en verschillende details, die van buitenaf nauwelijks te zien zijn. De restauratie van de 3 cm uitspringende onderbouw noodzaakte de plaatsing van lichtjes inspringende deuren met overhangende hengsels, vandaar deze zichtbare opening van vijf centimeter. De oculi zijn gerestaureerd op basis van één enkel bewaard voorbeeld.” Achter de gerestaureerde muur van de vroegere stallen bevindt zich nu een moderne, rationele

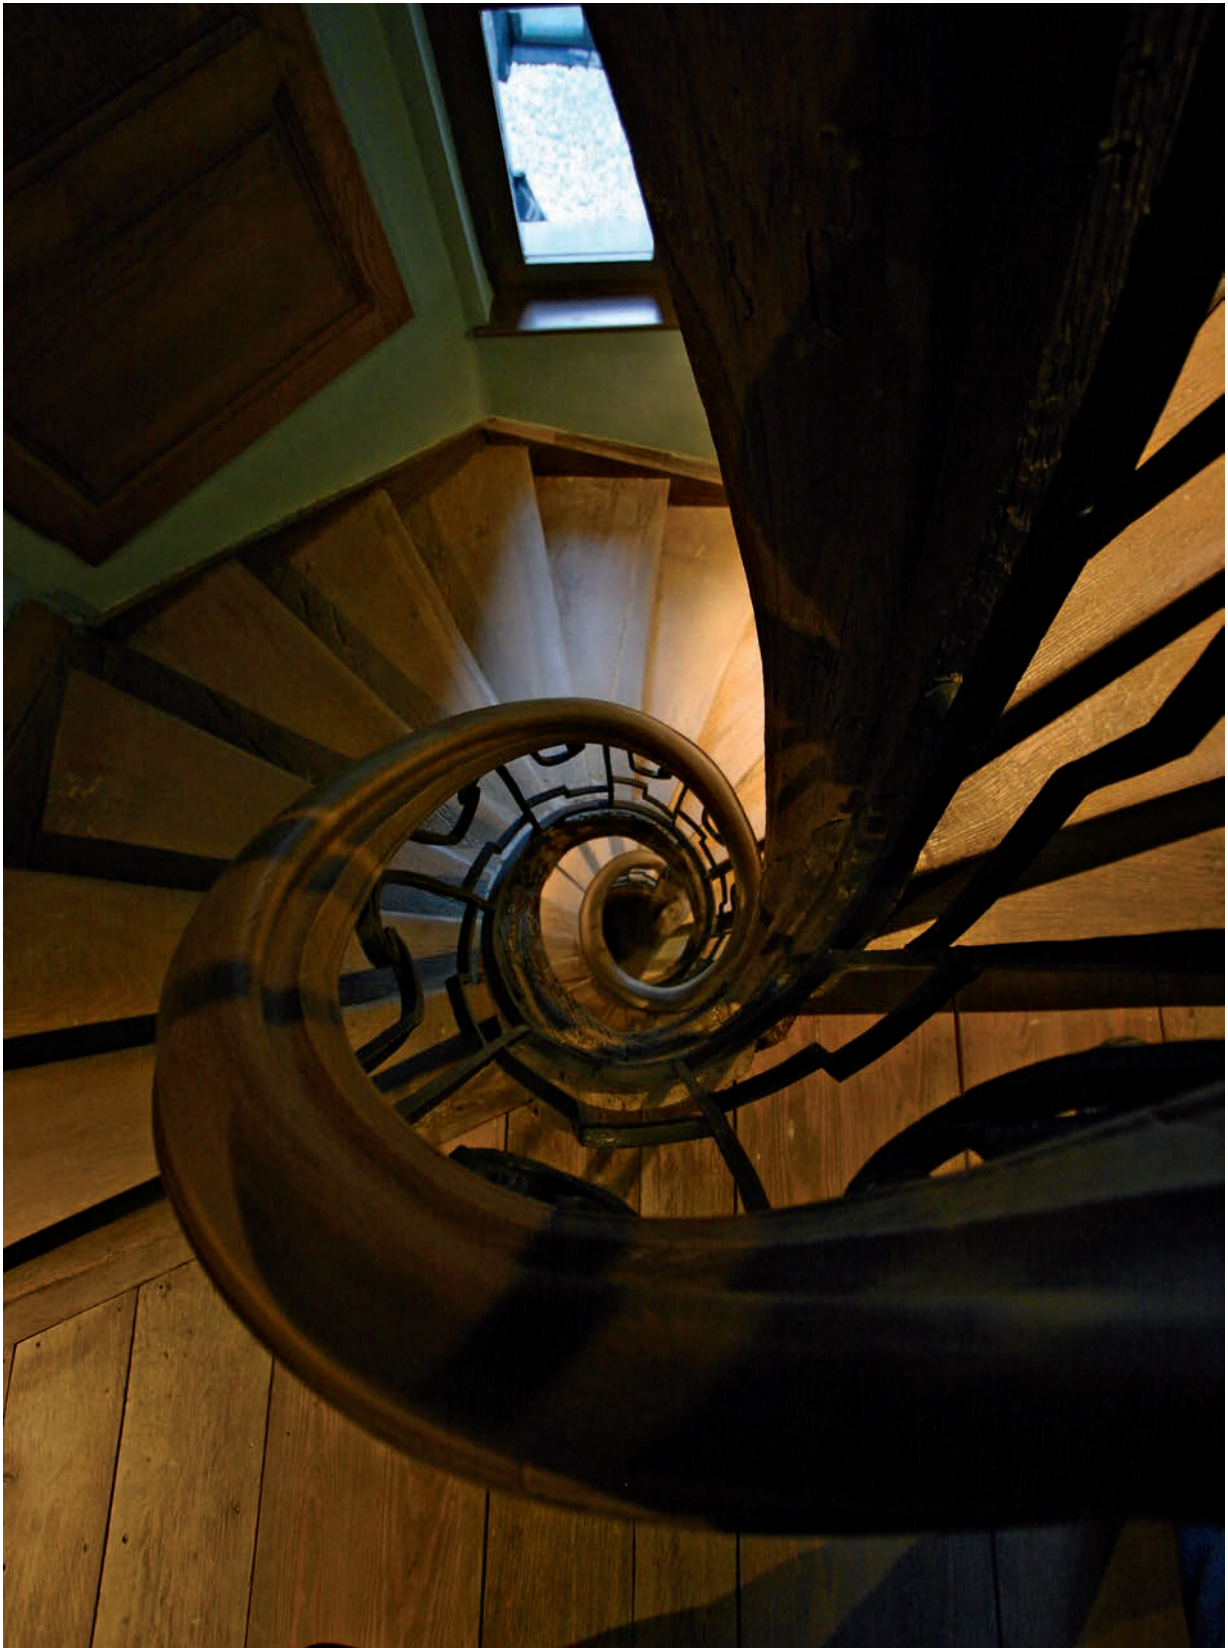
Afb. 4

De wenteltrap op nr. 75, Lakensestraat (© Colen).

De architect legde grote nadruk op de details die de esthetische waarde van het gebouw in de verf zetten: op de vleugel met de 18de-eeuwse salons langs de binnenplaats, bijvoorbeeld, werden de luiken gerestaureerd (geen bewaard model, maar er waren nog sporen) en werd een zinken waterdrup geplaatst, aangezien de vensters er geen dorpel hebben. In de twee woningen, op nr. 73 en nr. 75, waren mooie schoorsteenmantels bewaard gebleven, maar de meeste waren onvolledig; dankzij de adressenlijst van de aannemer, met wie uitstekend werd samengewerkt, geraakte men aan identieke marmer-soorten, of in elk geval marmer-soorten die het origineel benaderden, hoewel soms graniet in de plaats van marmer werd gebruikt. Sommige bekledingen - de tegels in rode terracotta 14/14 - waren afkomstig van een andere bouwplaats, zoals de vloertegels in de ingang op nr. 75. Daar zit overigens de prachtige 18de-eeuwse trap verborgen die uitsluitend voor de gebruikers van de kantoren is bestemd. Volgens de architect, voor wie dit de tweede lievelingsruimte van het geheel is, “zou het publiek deze trap bij bepaalde gelegenheden, zoals de Open Monumentendagen, moeten kunnen zien, zo mooi is hij.” “De beschadigde trappaal is oorspronkelijk. De leuning is vernieuwd naar het model van de monumentale trap.” Van beneden uit ziet men een wenteltrap, een zeldzaamheid in een Brussels interieur (afb. 4).
