DOSSIER
HÔTEL DEWEZ

Van vooronderzoek tot restauratie van Hôtel Dewez

UITDAGINGEN, GEGEVENS EN BEPERKINGEN

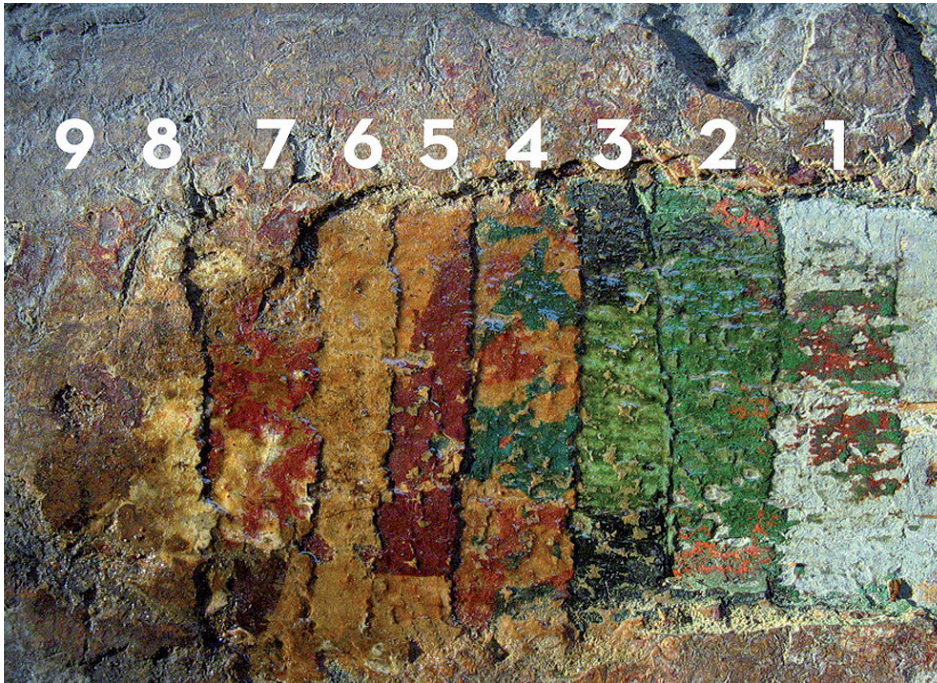
**Afb. 1**

Stratigrafische steekproef uitgevoerd op de plankenvloer van de eerste verdieping van het vertrek aan straatzijde (75/1/3) (© auteurs).

De methodologie verloopt in verschillende fases: macrostructureel onderzoek om inzicht te krijgen in de articulatie van het gebouw (of van een bepaald vertrek) en van de relevante te onderzoeken zones; stratigrafisch onderzoek van de laagopbouw door middel van stratigrafische steekproeven, en het opstellen van een relatieve chronologie met betrekking tot elke eenheid; beschouwing van de drager; poging tot datering; correlatie tussen de verschillende lagen; poging tot conclusie. Wat interieurs betreft, worden de afwerking van het schrijnwerk en de bekledingslagen van de wanden en plafonds, en in mindere mate van de vloeren, onderzocht (afb. 1). Het timmerwerk – het

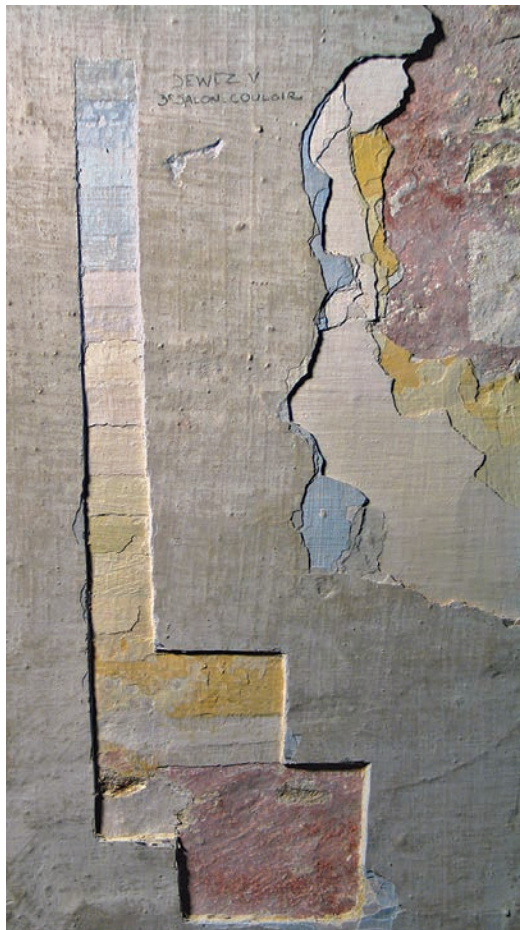
**Afb. 2**

Stratigrafische steekproef uitgevoerd op de muur van het trappenhuis (73/0/7) grenzend aan de derde salon van de benedenverdieping van nr. 73 (© auteurs).

Terwijl murale afwerkingen zoals kalkwitsel en verf relatief moeilijk te dateren zijn⁴ (afb. 2) en er veel van moet worden weggenomen om eventuele motieven bloot te leggen, heeft behangpapier daarentegen het voordeel dat het sneller kan worden vrijgemaakt en het decor vrijwel direct kan worden geïdentificeerd. De stratigrafische en topografische studie van behangpapier levert ook bijzonder betrouwbare aanwijzingen over de evolutie van het bouwwerk,⁵ en biedt tegelijk een overzicht van de opeenvolgende interieurinrichtingen in termen van stijl en smaak. Naast de stilistische datering van behangpapier leveren de data en informatie op kranten en andere dragers die als maculatuur (onderlaag) gebruikt zijn⁶ vaak een *terminus post quem* over de aanbreng ervan.

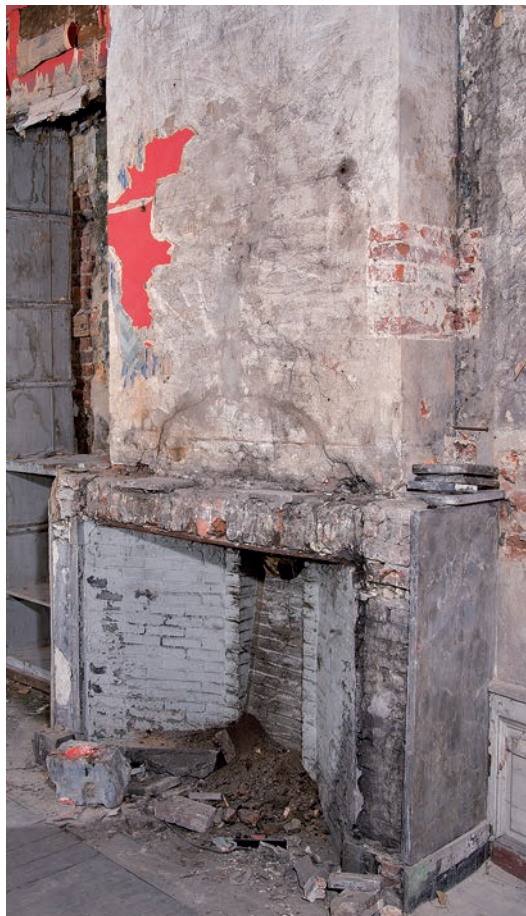
**Afb. 4**

Een verborgen kast (hier zijn de deuren gedemonteerd) grenst aan de centrale schouw van de salon aan straatzijde op de benedenverdieping van nr. 73 (73/0/3) (© KIK-IRPA, Brussel).

Links van de schouw van de salon aan straatzijde (73/0/3) bevond zich een verborgen wandkast, die was geïntegreerd in de lambrisering (afb. 4). De deuren van deze kast zijn slechts gedeeltelijk bewaard. Terwijl op de muren van de rest van het vertrek geen enkel spoor te vinden is van behangpapier van voor 1920, zijn op dit schrijnwerk nog sporen aangetroffen van behangpapier gaande van het laatste kwart van de 18de eeuw tot de art deco. Het oudste decor bestaat uit effen turkooizen behangpapierpanelen afgeboord met een brede rand van 'natuurlijke' bloemen met een geïntegreerd motief van galons met palmetten van de befaamde koninklijke manufactuur Réveillon¹⁰ op een achtergrond van parelgrijs behangpapier (afb. 5). De tweede laag behangpapier is in ton sur ton-grijs met een grijze rand met zwart decor en kan rond 1800 worden gedateerd. De vierde laag bestaat

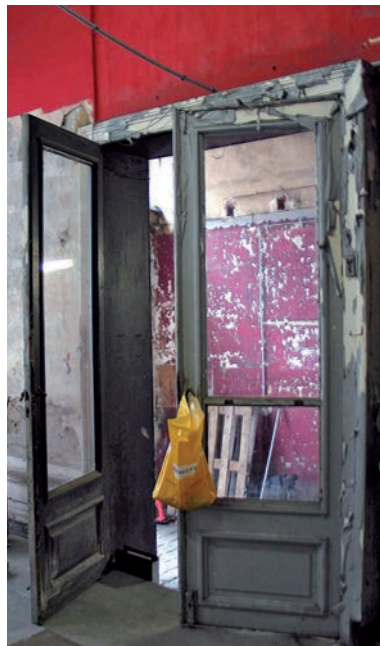
**Afb. 3**

Niet-oorspronkelijke muuropening en deur (waarschijnlijk eind 19de eeuw) die vanaf de salon op de benedenverdieping van nr. 73 (73/0/3) toegang geeft tot de koetsingang (© auteurs).

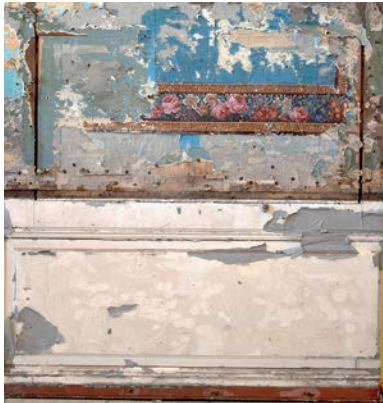
Afb. 5

Oorspronkelijk behangpapier aangetroffen op het onderste gedeelte van het paneel voor de verborgen kast in de salon aan straatzijde op de benedenverdieping van nr. 73 (73/0/3) (© KIK-IRPA, Brussel).

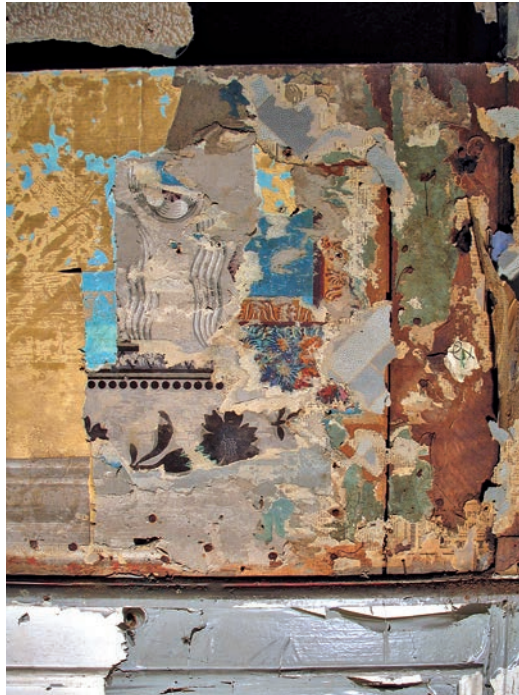
**Afb. 6**

Stratigrafie waarop de eerste vier lagen behangpapier te zien zijn op het onderste gedeelte van het paneel voor de verborgen kast in de salon aan straatzijde op de benedenverdieping van nr. 73 (73/0/3) (© auteurs).

uit effen behang in de kleur van 'Franse steen', geassorteerd met een rand die een brede sierlijst in grijze steen imiteert (afb. 6).¹¹

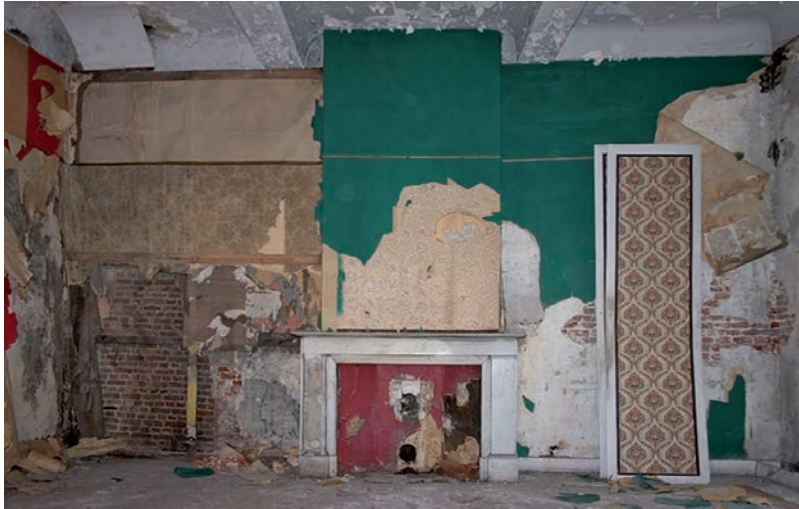
**Afb. 10**

Totaalbeeld vóór onderzoek en restauratie (2004), in de richting van de centrale schouw van de salon aan straatzijde (73/1/3) op de eerste verdieping van nr. 73. Links van de schouw bevindt zich een houten constructie, bespannen met doek waarop meerdere lagen behangpapier zijn aangebracht (© auteurs).

De houten constructie die de hoek links van de centrale schouw corrigeert, is van latere datum (afb.10). Het eerste papier op deze met doek bespannen constructie is de zesde laag behang van de referentiechronologie (gebaseerd op de lagen van de deuren van de kast) en is aangebracht op een krant van september 1833. Dit behangpapier met lampasmotief, gedrukt in twee kleuren grijs op wit gesatineerde grondering, wat stilistisch in het begin van de jaren 1830 kan worden gedateerd, is eveneens bewaard op de meeste wanden die in dezelfde tijd grotendeels opnieuw werden bepleisterd. Het is zowel horizontaal als verticaal afgeboord met een roodbruine en zwart-witte rand in veloutépapier of *tontisse*. De twee kamers aan straatzijde (73/1/2 en 73/1/3) zijn bekleed met hetzelfde behang en staan met elkaar in verbinding via een dubbele deur. Ook de tegenover elkaar liggende schouwen in grijs geaderd wit marmer zijn in beide kamers hetzelfde. De *terminus post quem* van december 1833 dateert niet alleen de houten constructie in de hoek, maar ook de herbepleistering en dus ook de schouw, de deuren en deurlijsten in de periode van de interventie van het echtpaar Godschalk-Duval in de jaren 1834-1835.

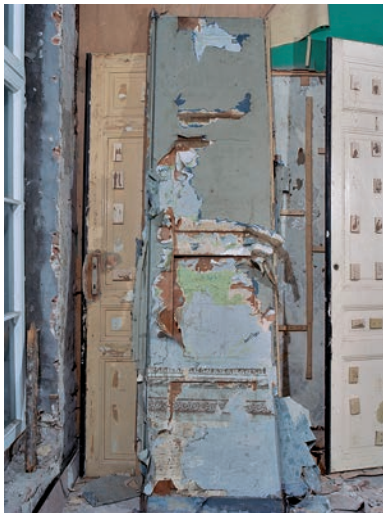
**Afb. 7**

Deur van de lang geleden gedemonteerde verborgen kast van het vertrek aan straatzijde (73/1/3) op de eerste verdieping van nr. 73. Op deze deur kon behang van het laatste kwart van de 18de eeuw worden geïdentificeerd (© KIK-IRPA, Brussel).

verborgen wandkast (afb. 7) tot voor kort als drager voor het paneelwerk van een wand. Hun constructie in naaldhout is erg vergelijkbaar met die van de hoger beschreven verborgen kast van de benedenverdieping en die van de eetkamer van nr. 75, waarop eveneens behangpapier uit het laatste kwart van de 18de eeuw werd geïdentificeerd. Deze kast bevond zich waarschijnlijk in de muuropening die nu uitgaat op de traphal. Aan deze kant is op de helft van de opening te zien dat er bakstenen werden weggenomen of gebroken, wat erop wijst dat het hier een 'nis' betrof die later werd opengemaakt. Ter hoogte van de drempel werd een plank toegevoegd om nadat de opening was gemaakt de plankenvloer te vervolledigen. Deze vaststelling wordt bevestigd door de vergelijking van de geschilderde lagen van de plankenvloer met die op de plank die de drempel vormt. De

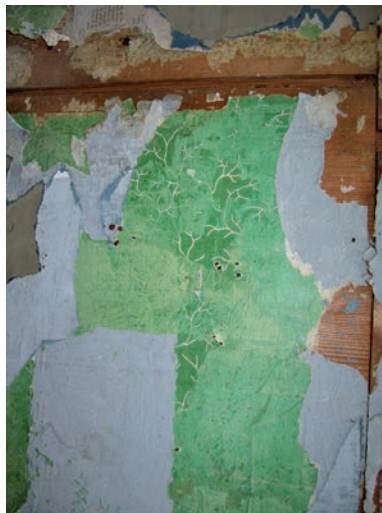
**Afb. 8**

Oorspronkelijk behang met fijne gestileerde takken in wit op felgroene achtergrond, aangetroffen in de grote kamer aan straatzijde (73/1/3) op de eerste verdieping van nr. 73 (© auteurs).

Het oorspronkelijke papier is voorzien van fijne gestileerde takken in wit op felgroene achtergrond (afb. 8). Het is gecombineerd met een behang op de ondermuur van ca. 80 cm hoog, voorzien van verschillende randen die lijstwerk voorstellen (afb. 9) en met

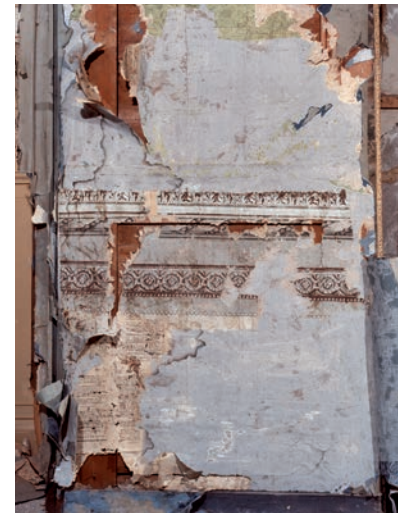
**Afb. 9**

Onderste gedeelte van de deur van de lang geleden gedemonteerde verborgen kast van de grote kamer aan straatzijde (73/1/3) op de eerste verdieping van nr. 73. De eerste interventie bestaat uit een behang voor de ondermuur in grijze tint en voorzien van meerdere boorden. Dit is geassocieerd met het oorspronkelijke behang met fijne gestileerde takken in wit op felgroene achtergrond dat werd aangetroffen op de bovenkant van de wanden (© KIK-IRPA, Brussel).

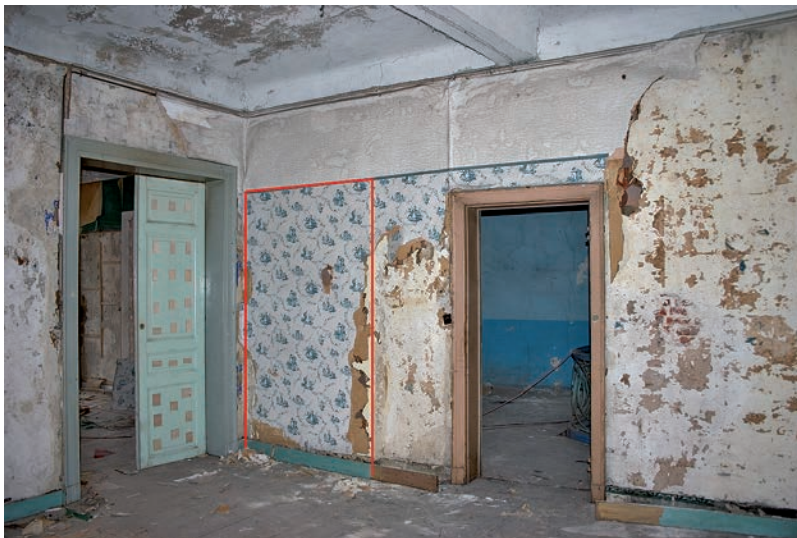
Afb. 11

Muur van het centrale vertrek (73/1/4) op de eerste verdieping van nr. 73, grenzend aan het trappenhuis. De rode markering verwijst naar de plaats van een later dichtgemaakte muuropening (© auteurs).

muur, die bovendien recht onder een plafondbalk ligt (afb. 11), doet vermoeden dat het om een verbouwing gaat. In dezelfde wand werd onder de herbepleistering in gips uit de 20ste eeuw een bovendorpel¹⁴ ontdekt van een hoge dichtgemaakte muuropening met daarop een fragment behangpapier met een motief van vazen en guirlandes, in arabeskenstijl, dat kan worden gedateerd in het laatste kwart van de 18de eeuw (afb. 12).¹⁵ Het gaat om een muuropening die

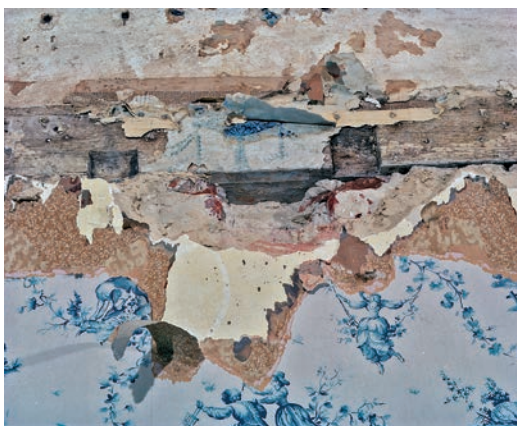
Afb. 12

Latei van een dichtgemetselde muuropening in het centrale vertrek (73/1/4) op de eerste verdieping van nr. 73, op de muur die grenst aan het trappenhuis. Deze latei is bedekt met een behangpapier met sierschalen en guirlandes in de stijl van het arabeskenbehang van het laatste kwart van de 18de eeuw (© KIK-IRPA, Brussel).

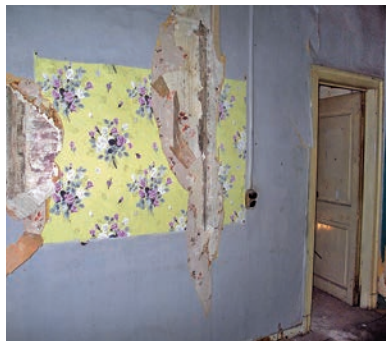
**Afb. 13**

Muur van het derde vertrek (73/1/5) op de eerste verdieping van nr. 73, grenzend aan het centrale vertrek. Tijdens de voorafgaande studie van de macrostructuur werden onder de lagen behangpapier de stijlen en de latei van een later dichtgemetselde muuropening aangetroffen (© auteurs).

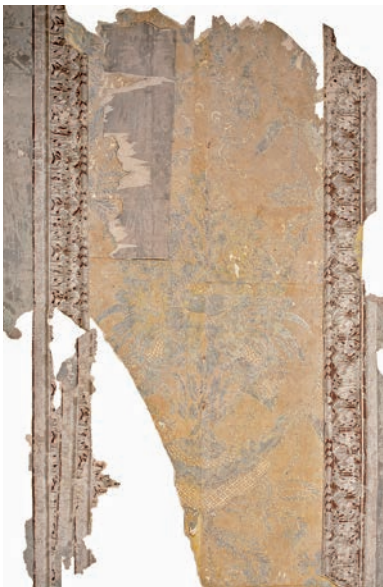
**Afb. 14**

Behangpapier aangetroffen in de salon aan straatzijde (75/0/2) van de benedenverdieping van nr. 75, na demontage en scheiding. Dit behang imiteert luxetextiel in gele en blauwe tinten en vormt de tweede interventie die in deze kamer werd aangetroffen (© KIK-IRPA, Brussel).

(75/0/2) weinig hoop om sporen van vroegere staten te vinden. Net als op de benedenverdieping van nr. 73 zijn de twee vertrekken met elkaar verbonden door een brede en hoge muuropening zonder deur. De vensterdam tussen de twee vensters aan straatzijde werd echter niet opnieuw bepleisterd en daar is nog een beperkte stratigrafie van behangpapier te vinden. Deze laat toe terug te gaan tot de interventie van L.-B. Dewez, meer bepaald een effen parelgrijs behangpapier waarvoor geen enkele rand werd teruggevonden. Het tweede behangpapier is een imitatie van luxetextiel in prachtig geel en blauw, gedrukt in wit en blauw op een gele grondering (afb. 14 en 15) en geassorteerd met een rand met een

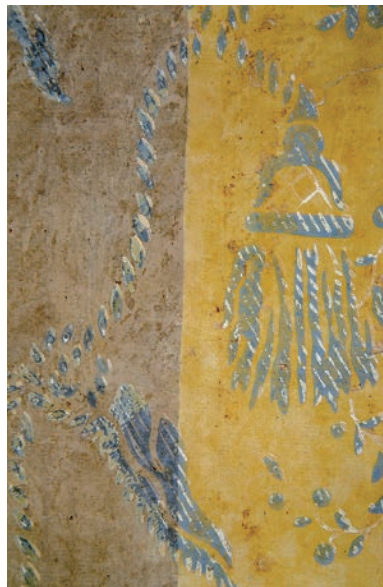
**Afb. 15**

Detail van het tweede behangpapier aangetroffen in de salon aan straatzijde (75/0/2) van de benedenverdieping van nr. 75. We zien de gele kleur van de grondering, die goed bewaard is gebleven onder de boord die werd gedemonteerd bij de restauratie van het fragment (© KIK-IRPA, Brussel).

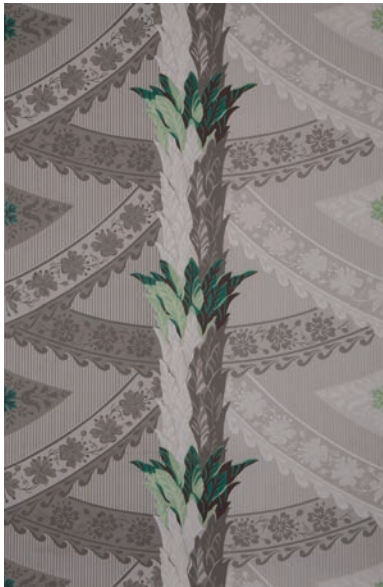
Afb. 16

Detail van het door *l'Atelier d'Offard* (Tours) wedersamengestelde behang, naar het derde behangpapier dat werd aangetroffen in de salon aan straatzijde (75/0/2) van de benedenverdieping van nr. 75 (© KIK-IRPA, Brussel).

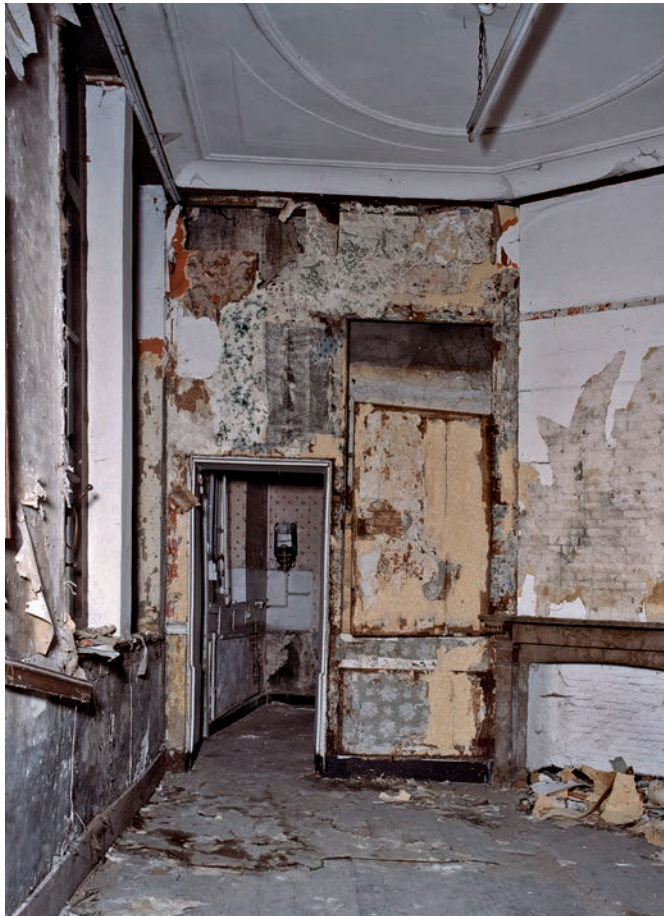
Afb. 17

Totaalbeeld vóór restauratie van de eetkamer (75/0/4) op de benedenverdieping van nr. 75 (© KIK-IRPA, Brussel).

De aanpalende eetkamer (75/0/4) (afb. 17) is niet zo radicaal gewijzigd. Hier

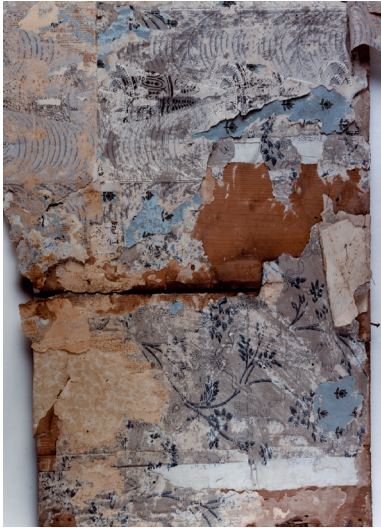
Afb. 18

Bovenste gedeelte van de deur van de verborgen kast grenzend aan de schouw van de eetkamer (75/0/4) op de benedenverdieping van nr. 75. Op deze deur werden in Hôtel Dewez de oudste behangpapieren - van het eind van de 18de tot het begin van de 20ste eeuw - aangetroffen (© KIK-IRPA, Brussel).

aangetroffen (afb. 18). De eerste heeft een bloemmotief met geknoopte linten op lichtblauwe achtergrond, de tweede heeft een stroopatroon van kleine gestileerde bloemen die in groepen van vijf op een blauwe achtergrond gerangschikt zijn (afb. 19). De derde laag behang heeft een motief van een met lofwerk versierde draperie in regelmatige plooiën, onderbroken door een kegelvormige wikkel. Dit behangpapier kan worden gedateerd in de jaren 1800-1810 en is bedrukt in vier kleuren (wit, zwart en twee grijsinten) op een middengrijze grondering. Het vervolg van de stratigrafie is terug te vinden op een doek dat over een houten constructie gespannen is, waarvan het eerste behang afkomstig is van de manufacuur Dufour (Parijs) en een decor heeft van lampions op een witte achtergrond. Het kan in de jaren 1832-1833 worden gedateerd.¹⁷ Dit behangpapier met erg gestileerde motieven werd ondersteboven geplaatst, wat erop wijst dat het bijna abstracte motief niet werd begrepen.¹⁸

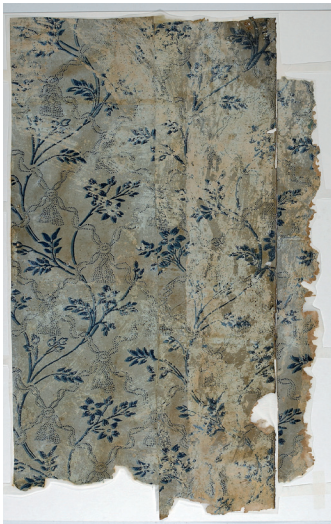
Afb. 19

Behangpapier aangetroffen in de eetkamer (75/0/4) op de benedenverdieping van nr. 75, na demontage en consolidering. Dit behang met lichtblauwe grondering, gedrukt in twee tinten blauw met bloemmotieven en geknoopte linten, is de oorspronkelijke afwerking van deze ruimte (© KIK-IRPA, Brussel).

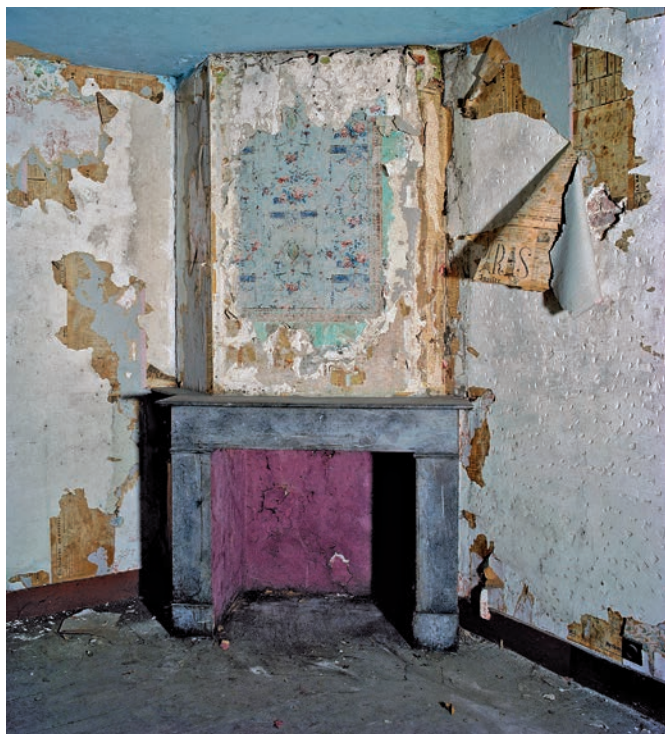
**Afb. 20a**

Schouw van de centrale salon (75/1/3) op de eerste verdieping van nr. 75. De tweede interventie op de schoorsteenmantel bestaat uit een paneel van arabeskenbehang (identiek aan het eerste arabeskenbehang dat geheel dekkend werd geplaatst), aangebracht op effen groene ondergrond en afgeboord met een brede galon. Dit paneel is niet meer gecentreerd, wat wijst op een latere verbouwing van de schoorsteenmantel, die rechts smaller is gemaakt (© KIK-IRPA, Brussel).

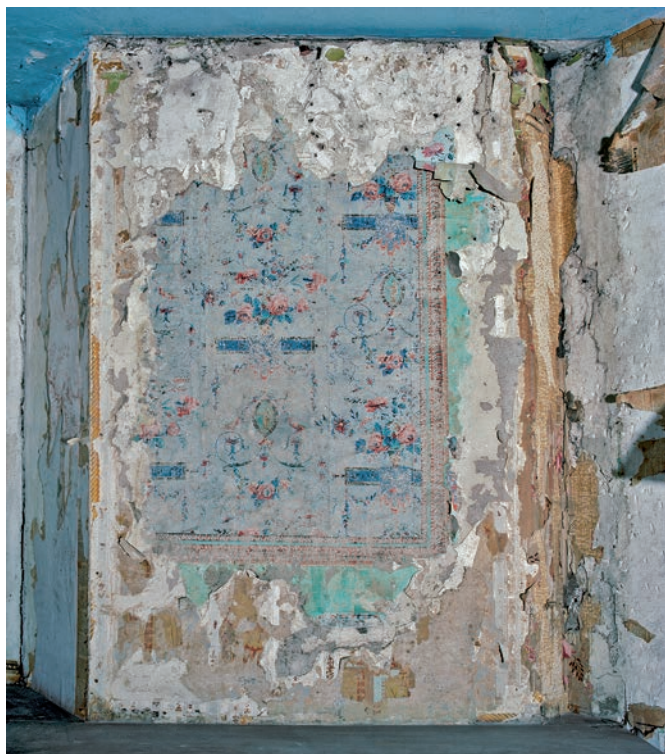
**Afb. 20b**

Close-up van de schoorsteenmantel in de centrale salon (75/1/3) op de eerste verdieping van nr. 75. De in drie kleuren gedrukte getorste boord links is de eerste interventie na de wijziging van de volumetrie van de schouw. De wijzigingen zijn ook zichtbaar ter hoogte van het plafond en in de bepleistering van de wand die rechts aan de schouw grenst (zie afb. 23a) (© KIK-IRPA, Brussel).

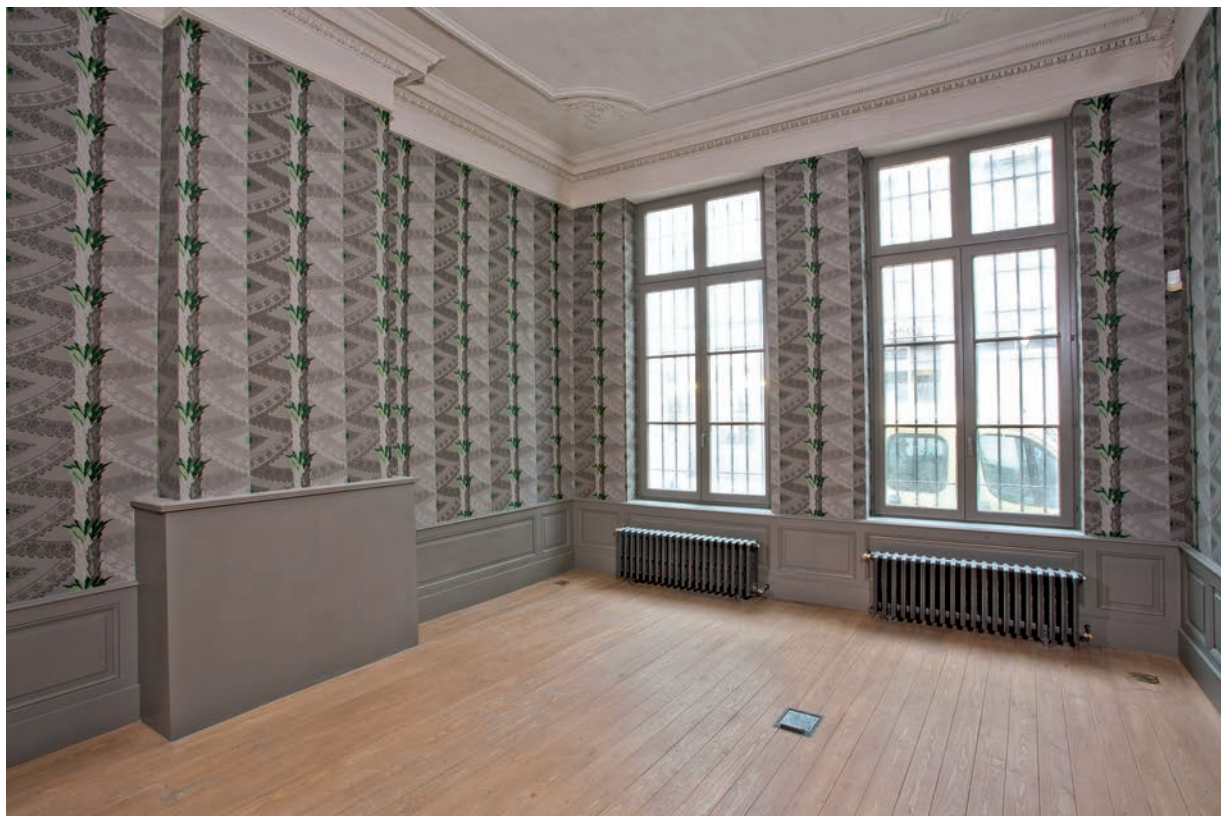
**Afb. 21**

Totaalbeeld na restauratie van de salon aan straatzijde (75/0/2) op de benedenverdieping van nr. 75 (© KIK-IRPA, Brussel).

Wat de muurbekledingen betreft, werd gekozen voor het behang van de derde interventie, dat wil zeggen twee behangpapieren met overwegend grijze kleur van de jaren 1800-1810. Hoewel ze verschillen van stijl, hebben ze ook overeenkomsten (tonaliteit, datering, verticaal ritme, plaats in de stratigrafie), die tot deze keuze hebben geleid.²² De keuze van de afwerking van het houtwerk - oud of gereconstrueerd - gebeurde op basis van de stratigrafieën die werden aangetroffen op het schrijnwerk en de lambrisering en in harmonie met de tinten van het behang. De op deze manier gereconstrueerde salons roepen een 19de-eeuwse sfeer op, waar de bezoeker van het museum zich van kan laten doordringen. Niettemin blijft het een interpretatie van de 21ste eeuw, om tegemoet te komen aan het door de opdrachtgever geplande herbestemmingsproject (afb. 21 en 22).²³

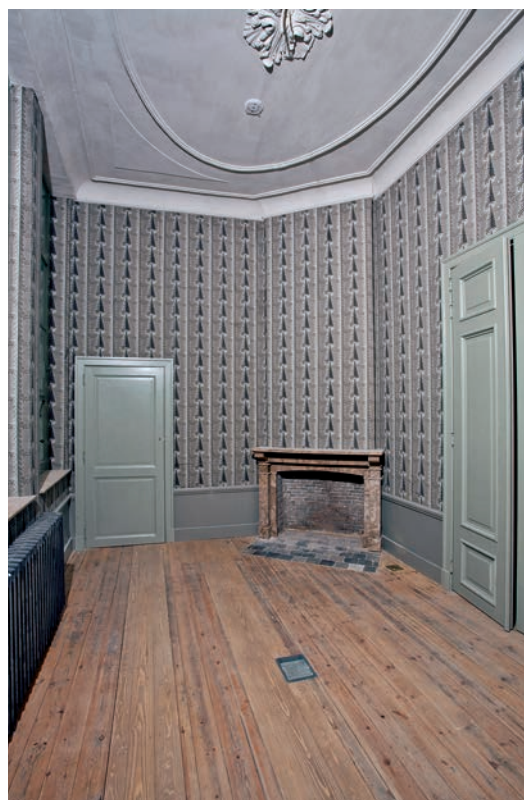
**Afb. 22**

Totaalbeeld na restauratie van de eetkamer (75/0/4) op de benedenverdieping van nr. 75 (© KIK-IRPA, Brussel).

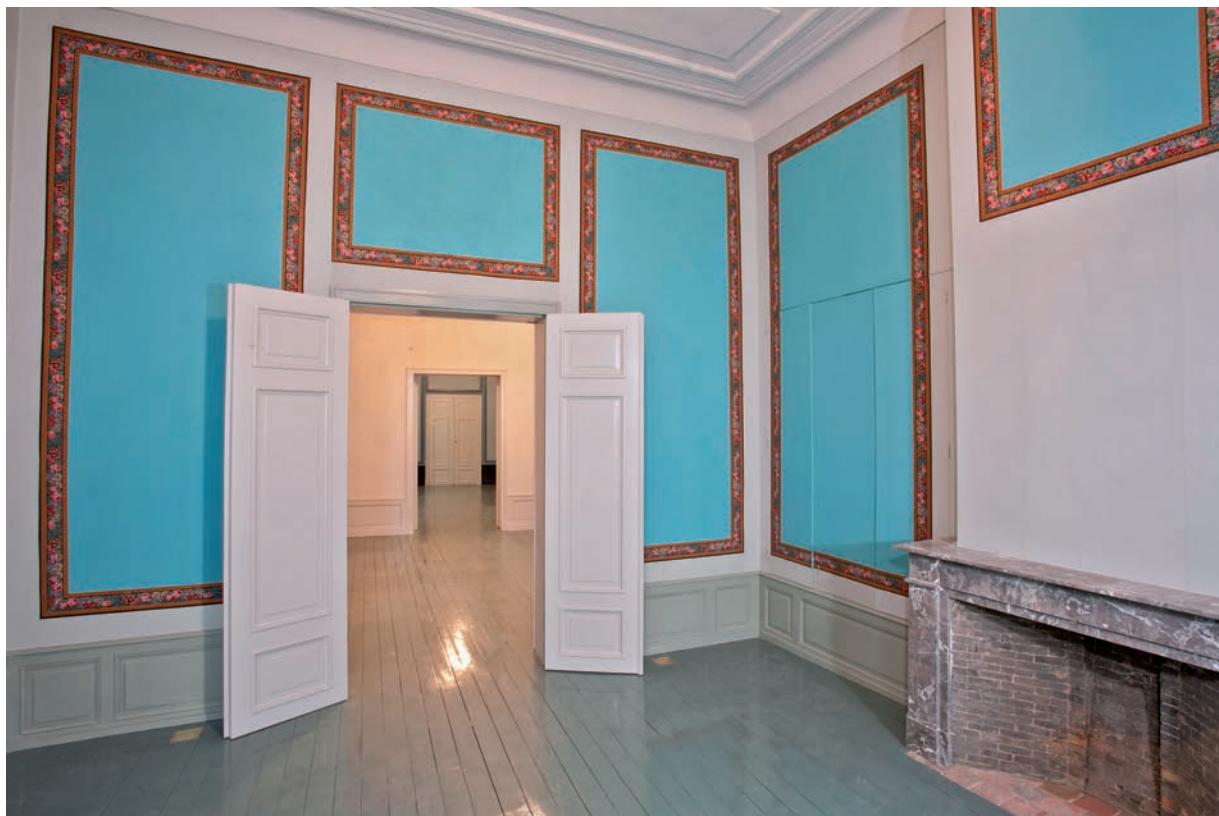
**Afb. 23**

Totaalbeeld na restauratie van de salon aan straatzijde (73/0/3) van de benedenverdieping op nr. 73 (© KIK-IRPA, Brussel).

Door de overvloed aan materiële bewijzen en documentatie over de decors en afwerking van de salons van nr. 73 konden hun oorspronkelijke uitzicht en vorm worden gerestaureerd. De aanvankelijke configuratie van de volumes en verbindingen van de drie salons in enfilade werd hersteld door het dichtmaken van de verbinding tussen de salon aan straatkant en de koetsgang, het versmalen van de bestaande muuropeningen en de wedersamenstelling van de dubbele deuren (afb. 23).
