ERFGOED BRUSSEL

Ecole en Couleurs

RESTAURATIE VAN DE GEVELS EN DAKEN

NICOLAS CREPLET

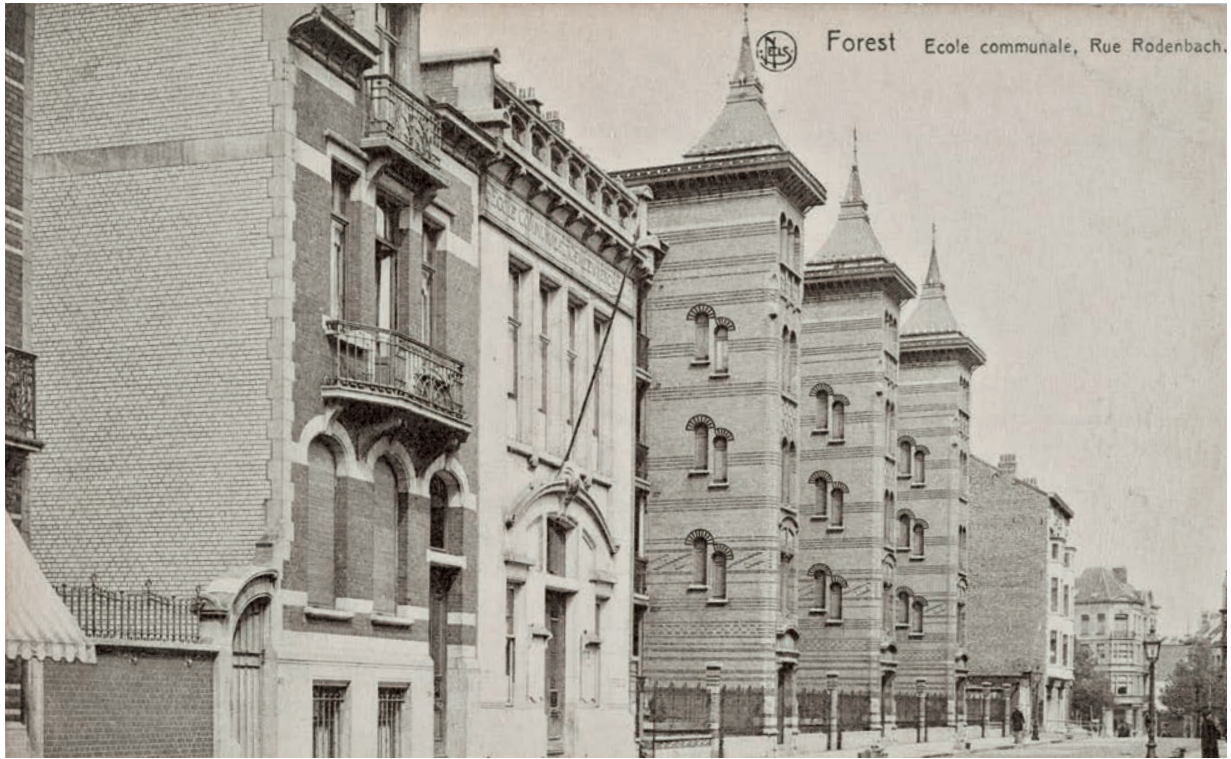
**Fig. 2**

De twee huizen met links de muur met poort in het begin van de 20ste eeuw, met links onderaan de gemeenteschool, oude prentbriefkaart (verzameling Dexiabank).

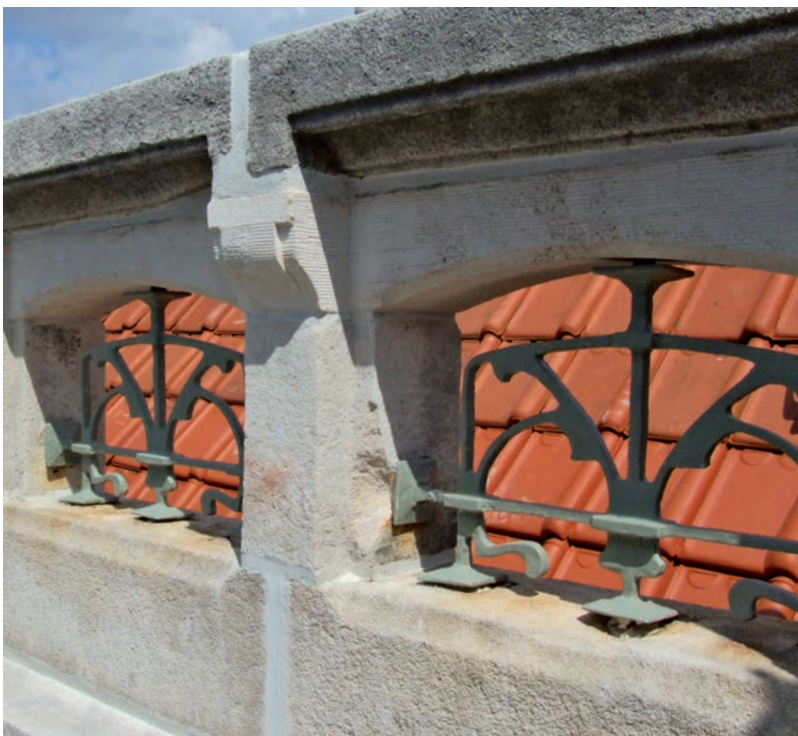
**Fig. 11, 12, 13**

De attiekbalustrade, bestaande uit bogen van gehouwen steen, met elkaar verbonden door ijzerwerk, vertoonde dezelfde gebreken als die van nr. 37 maar was duidelijk in slechtere staat. Het meest zorgwekkende was de stabiliteit van de twee schouwen boven de zijgevel. De meeste voegmortel en de mortel tussen de bakstenen was verdwenen of bezig te verpulveren. Het parement in witte baksteen van de twee schouwen was instabiel en hechte nog onvoldoende (Fig. 11). De stenen van Euville hielden over naar de straat omdat het voegsel verdwenen was (Fig. 12). Het gevaar bestond dat ze naar beneden zouden vallen, hoewel ze door hun eigen gewicht en dat van de deksteen nog op hun plaats werden gehouden. De natuursteen en baksteen waren op zich nog in goede staat. Het ijzerwerk was echter zo sterk aangetast dat sommige delen volledig verdwenen waren. De uitzetting van het ijzerwerk

had op de plaats van verankering bijna systematisch de stenen doen barsten. Rekening houdend met de corrosie van elk element (Fig. 13) werden de volgende ingrepen voorgesteld: volledige demontage en heropbouw van alle elementen van de attiekbalustrade, het ijzerwerk inbegrepen; reparatie van de stenen door middel van minerale mortel, verankering of invulling naargelang het type van beschadiging; restauratie van één van de vijf elementen in ijzerwerk en reconstructie naar oorspronkelijk model van de andere (Fig. 14).

De attiekbalustrade, toestand vóór de restauratie: breuken en afschilferende stenen, uitholling van de voegen, vergevorderde aantasting van het ijzerwerk.
