# BRUXELLES PATRIMOINES

N°001  
NOVEMBRE 2011

# École communale La Ruche

## RESTAURATION DES FAÇADES DES COURS DE RÉCRÉATION

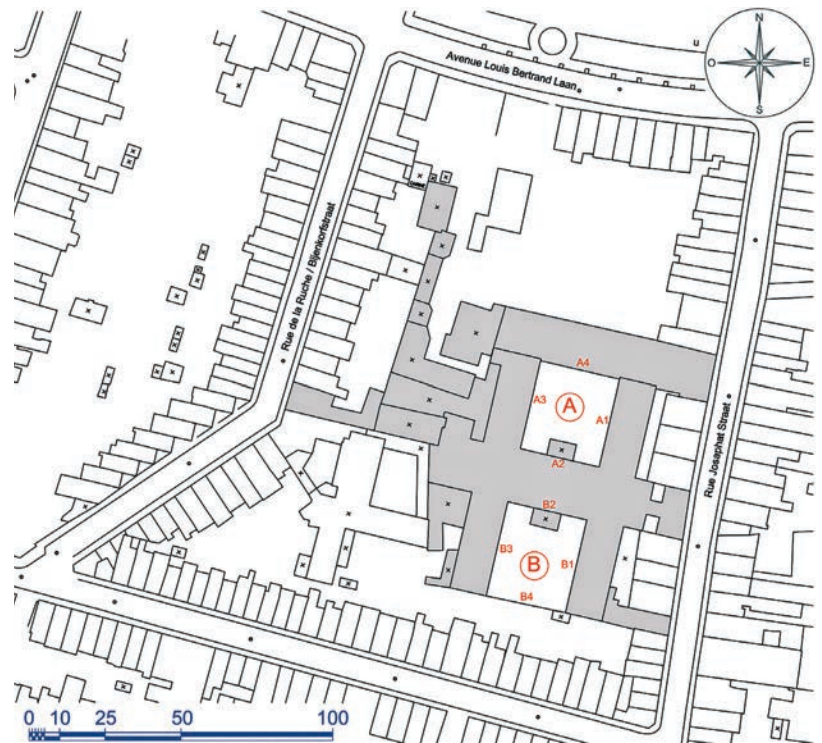
**Fig. 2**  
Plan d'implantation de l'école  
avec la localisation des façades  
des deux cours de récréation  
(© Origin).

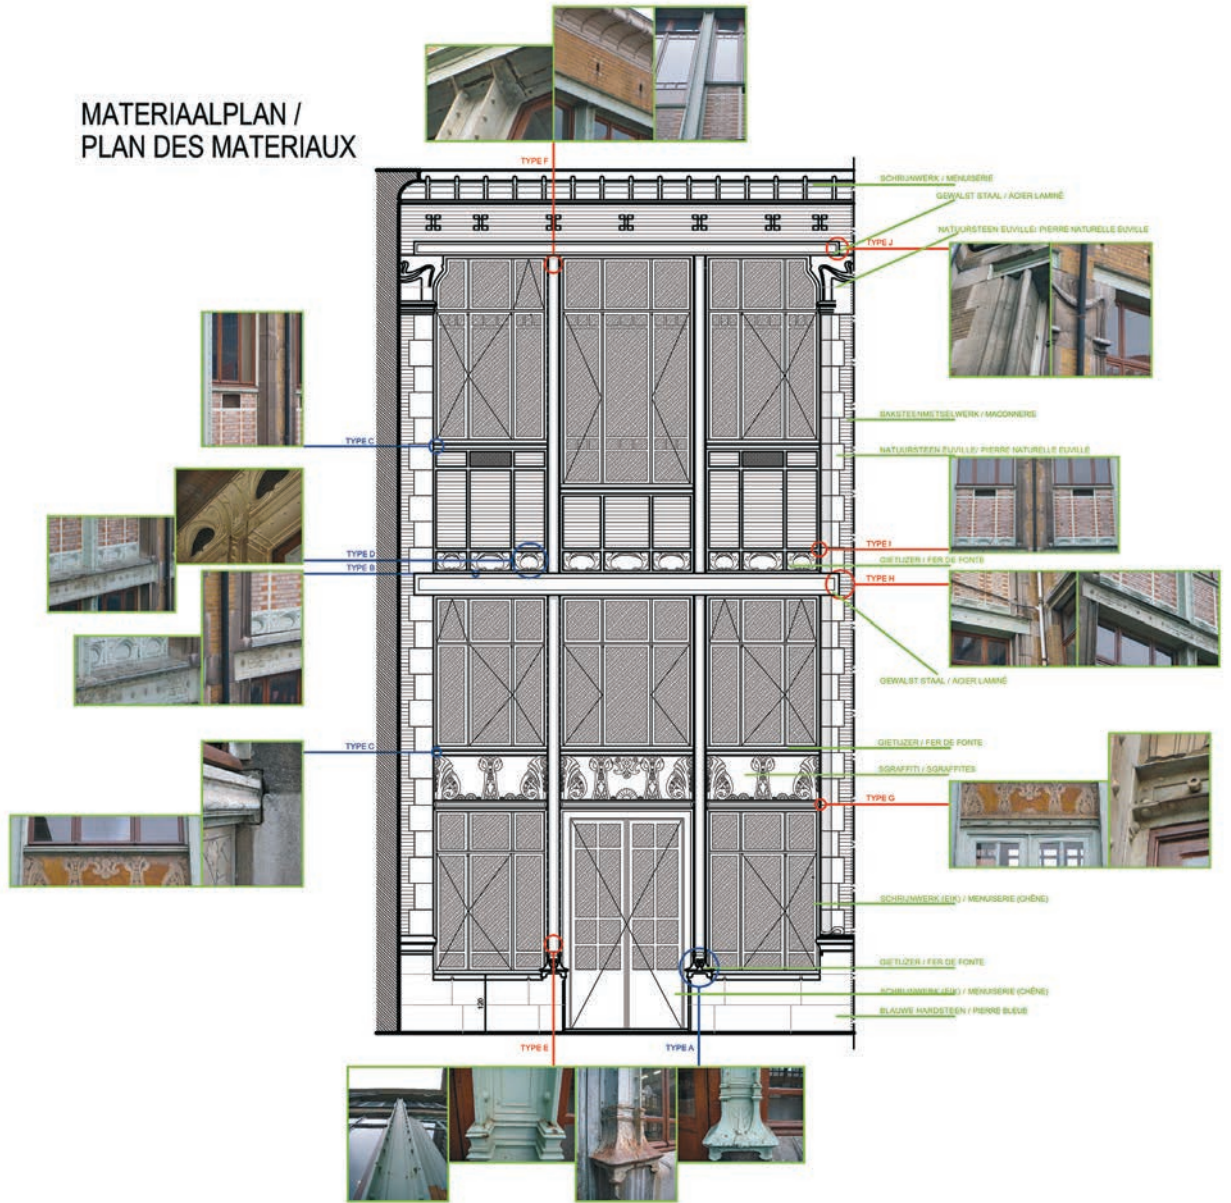
**Fig. 5**  
Plan de la façade (A2) avec localisation des matériaux, détail (© Karel Breda architectenbureau).

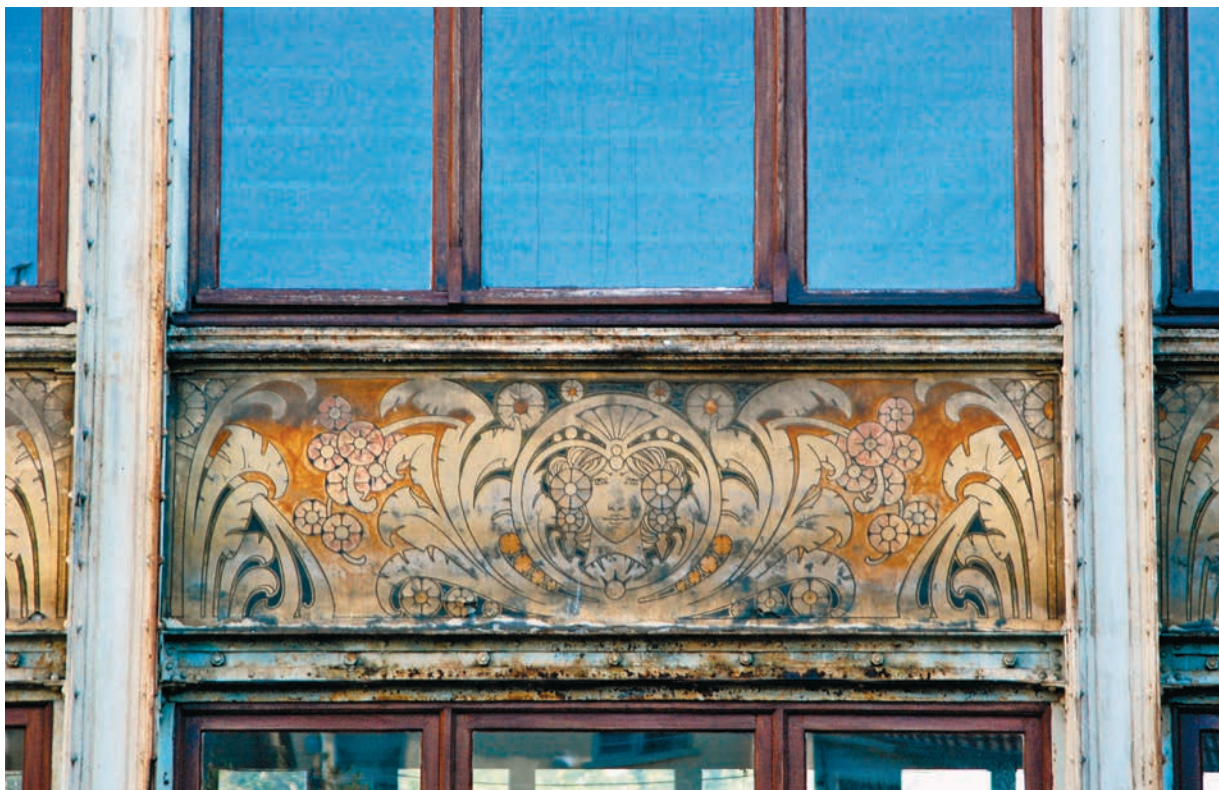
**Fig. 10**

Détail d'un sgraffite de la façade B2 (© Alexandre Volcher, 2011).

Une étude spécifique a été consacrée aux sgraffites de Privat Livemont<sup>5</sup>. L'ensemble des panneaux est orné d'éléments végétaux Art nouveau. Ils s'insèrent dans les lignes verticales et horizontales des façades A2 et B2 rythmées en modules. Les neuf panneaux de la façade A2 possèdent tous une décoration florale similaire. Ils sont groupés par trois avec chaque panneau central d'une largeur plus importante que les deux qui l'entourent. Dans la façade B2, les panneaux sont également groupés par trois; ceux du centre diffèrent de la façade A2 car ils présentent un grand élément floral avec un médaillon représentant un visage de femme (Fig. 10).

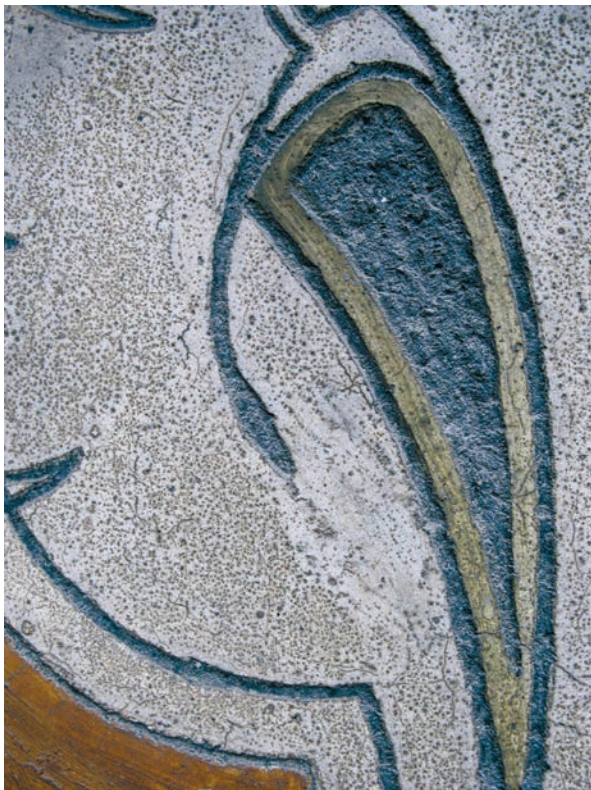
**Fig. 11**  
 Détail d'un «repentir» d'une incision (© KIK-IRPA).

grande maîtrise. La couche de finition a été grattée par endroits afin de laisser apparaître la couche noire; ces îlots noirs sont toujours entourés d'un filet vert (sauf dans la partie inférieure des panneaux de la façade A2). Certaines incisions légères, montrant le dessin ou la prolongation d'une ligne, étaient mal placées et ne devaient pas être suivies au niveau de l'incision profonde. D'autres incisions encore ont été faites en des zones où elles ne devaient pas l'être. Ces erreurs ont soit été cachées en ajoutant un peu d'enduit, soit recouvertes par la couche picturale la plus proche (Fig. 11).

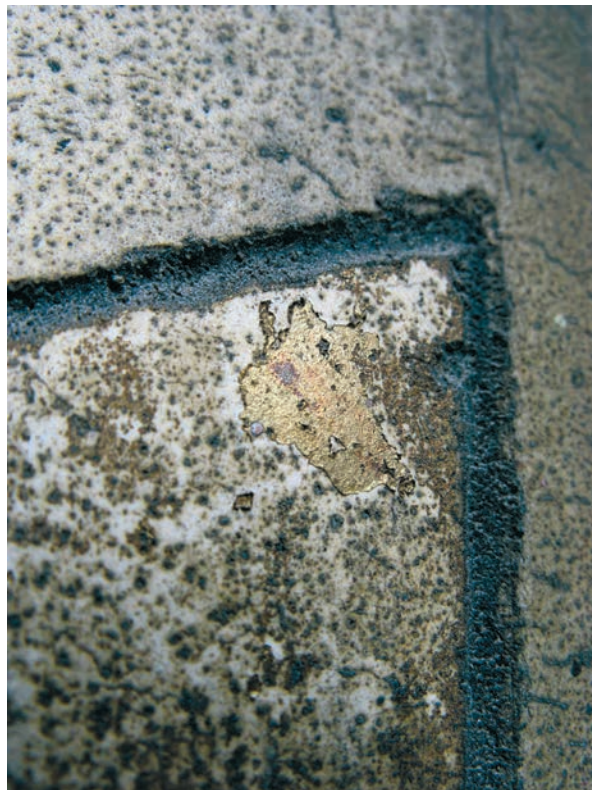
**Fig. 12**  
 Détail de la dorure (© KIK-IRPA).

B2. La dorure est faite d'une feuille d'or. Il n'en reste que quelques traces sur la façade B2 autour des visages féminins et aux extrémités gauche et droite des mêmes panneaux ainsi que sur les pétales des fleurs centrales de panneaux sans médaillon. La couleur du mortier laissé apparent n'est pas à proprement parler une couche picturale mais a son importance dans l'ensemble des tons car elle représente un assez grand pourcentage de la surface. Ce ton est actuellement beige clair mais devait à l'origine probablement tendre vers le blanc (Fig. 12).

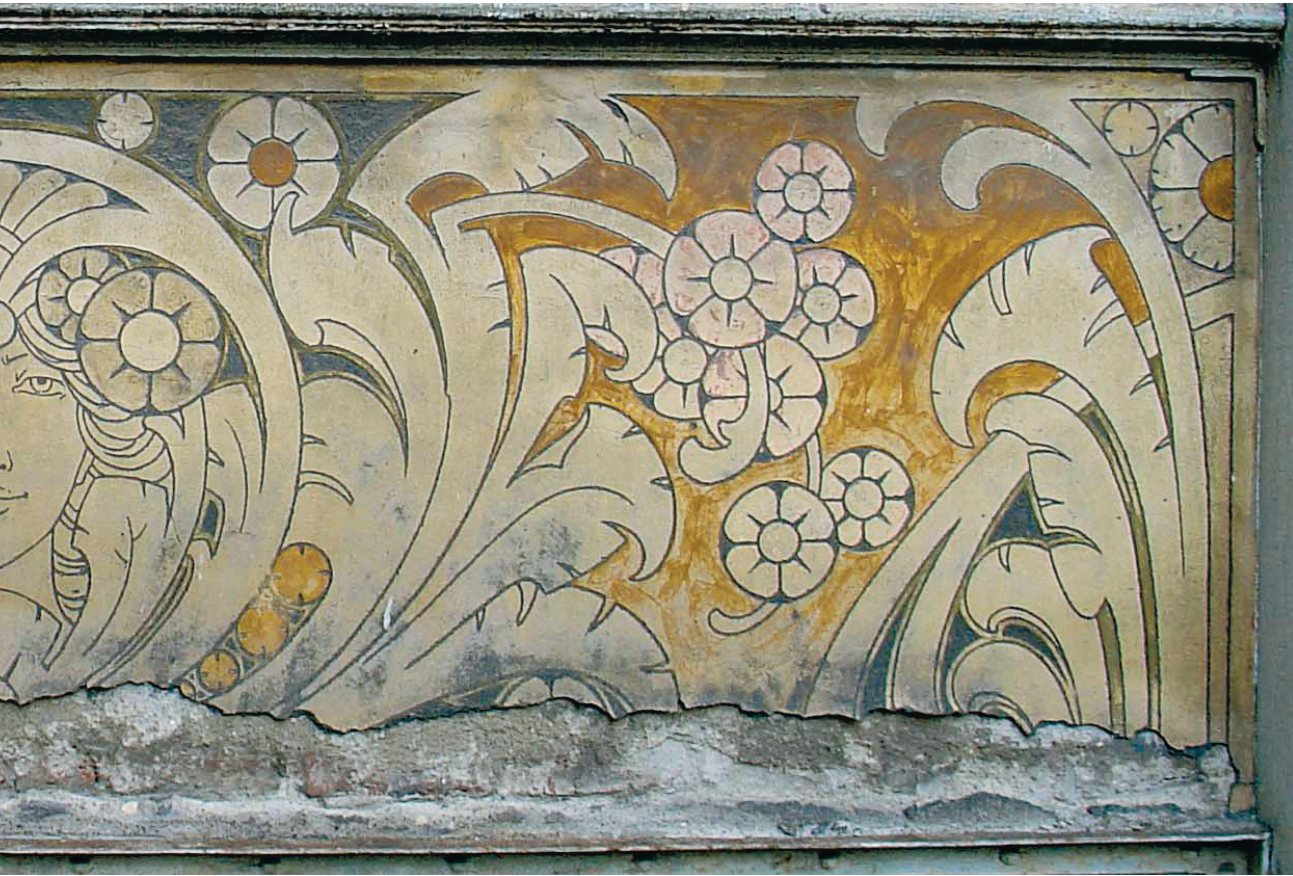
Dégradations dans un sgraffite  
(© KIK-IRPA).

dans l'incision inférieure horizontale du sgraffite même. Des voies de pénétration de l'eau de pluie et de ruissellement sont dès lors ouvertes, l'enduit risque ainsi d'être détremé et le gel peut alors exercer ses forces destructives. Les différentes couches d'enduit se désolidarisent les unes des autres, elles deviennent poudreuses et finissent par tomber. Notons que dans deux panneaux de la façade sud, le soulèvement se situe un peu plus haut (Fig. 13).

de température. Ces cycles de réchauffement et de refroidissement ont certainement provoqué des tensions entre l'acier et les mortiers. Des fissures - à ne pas confondre avec de fines fissures superficielles formées lors du séchage pendant ou peu après l'exécution du sgraffite - et des soulèvements d'enduits ont été observés dans les zones de contact avec la structure métallique, c'est-à-dire au niveau du bord inférieur et les quatre angles. En effet, l'eau de pluie peut parfois s'accumuler sur les poutres métalliques horizontales en dessous des panneaux; l'eau pénètre donc plus profondément dans les enduits poreux des zones inférieures que dans les parties supérieures où l'eau ruisselle plutôt sur la surface. D'autant
