Avril 2016 | N° 18

L'ANCIEN HÔTEL COMMUNAL DE LAEKEN

RESTAURATION ET RÉAFFECTATION

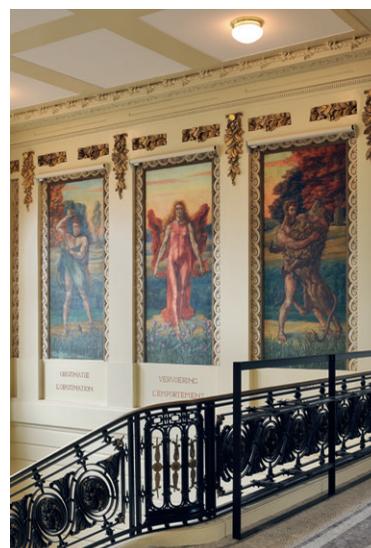
Fig. 11

Les études stratigraphiques ont démontré qu'aucune polychromie n'avait été exécutée dans le bâtiment. Le choix des couleurs des murs s'est donc porté sur un beige clair qui met en valeur les nombreuses œuvres d'art intégrées dans le bâtiment (georgesdekinder.com © SPRB).
