Dossier **COULEURS**
ET TEXTURES

Restauration de l'église Saint-Servais

De l'obscurité à la lumière

PIERRE-YVES VILLETTE
ARCHITECTE - MA²

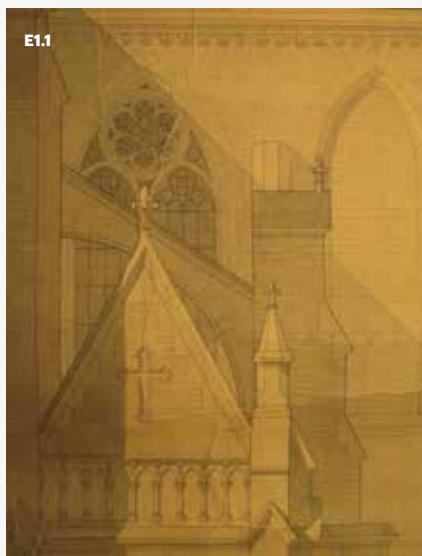
E1.1

En dehors de quelques photographies et plans d'époque retrouvés aux archives (**FIG. E1.1**), il existe peu d'informations sur ces ouvrages disparus. Toutefois, en cours de chantier ont été découverts dans la flèche de l'église, inaccessible jusqu'alors, les restes d'un fleuron permettant sa reconstitution fidèle (**FIG. E1.2**). Pour les autres modèles au nombre de six, un long processus d'échanges a été nécessaire entre la direction des travaux et les artisans sculpteurs, incluant la réalisation d'épures (**FIG. E1.3**) et de différents prototypes à échelle réelle, pour redessiner et reconstituer les six types de fleurons différents (**FIG. E1.4**). Les plus imposants, couronnant les transepts, mesurent près de deux mètres de hauteur.
