# ERFGOED BRUSSEL

April 2016 | N° 18

# DE RESTAURATIE VAN HET GEMEENTEHUIS VAN VORST

EERBEToon AAN  
HET VAKMANSCHAP  
VAN GISTEREN  
EN VANDAAG

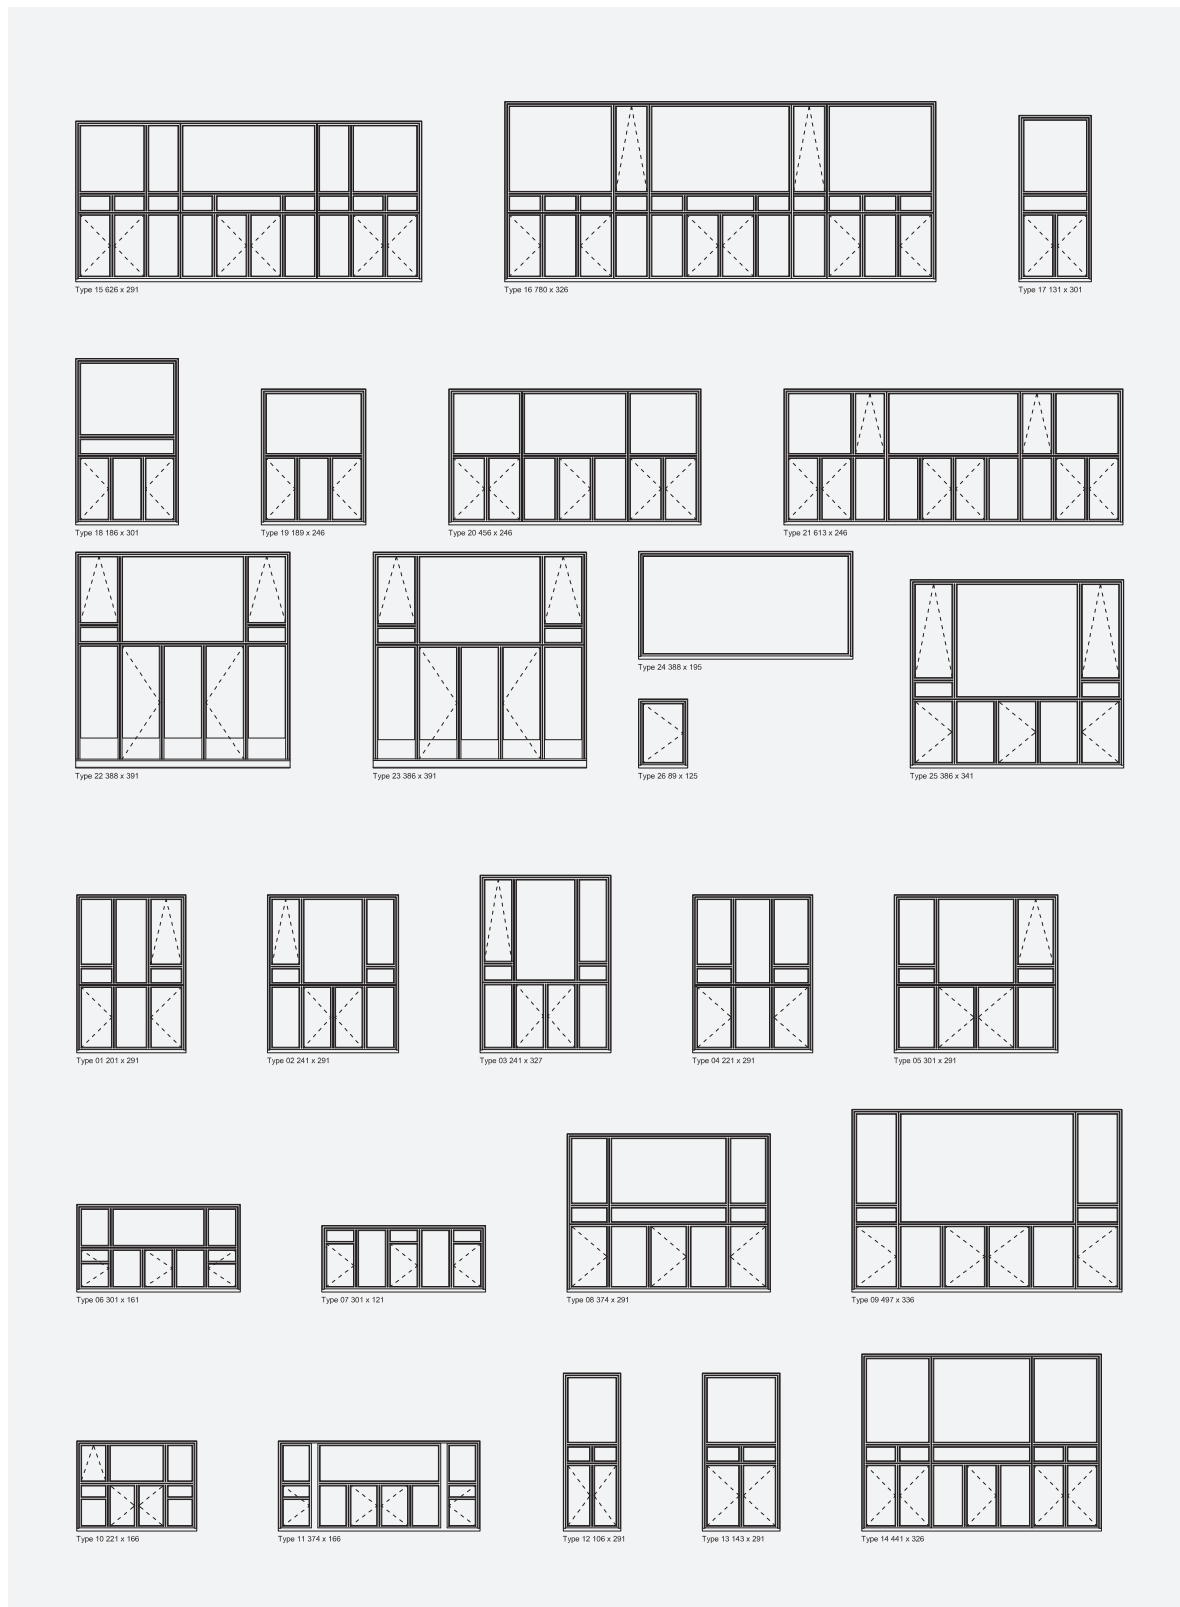
**Afb. 3a**

Het gemeentehuis telt meer dan 300 ramen van diverse types en vormen. Zij werden één voor één bestudeerd. Uittreksel uit het raamborderel (© Cooparch R.U/Origin).

gemeentehuis lag vrijwel meteen voor de hand. Want hoewel het vandaag niet meer beantwoordt aan alle verwachtingen en eisen van de gebruikers op het gebied van thermisch, akoestisch en energetisch comfort, draagt het op onmiskenbare wijze bij tot de erfgoedwaarde van het gebouw. De ramen blijven unieke getuigen van een vakmanschap dat stilaan uitsterft (afb. 3a). Bovendien verkeerden ze nog in bevredigende toestand, zodat een vervanging
