# STABILITEIT EN WATERDICHTHEID VAN OUDE ZWEMKUIPEN

## RENOVATIE VAN DE ZWEMBADEN VAN ELSENE EN SINT-JOOST-TEN-NODE

**CÉLINE VANDEWYNCKEL**

INGENIEUR-ARCHITECT, BUREAU AAC – ARCHITECTURE

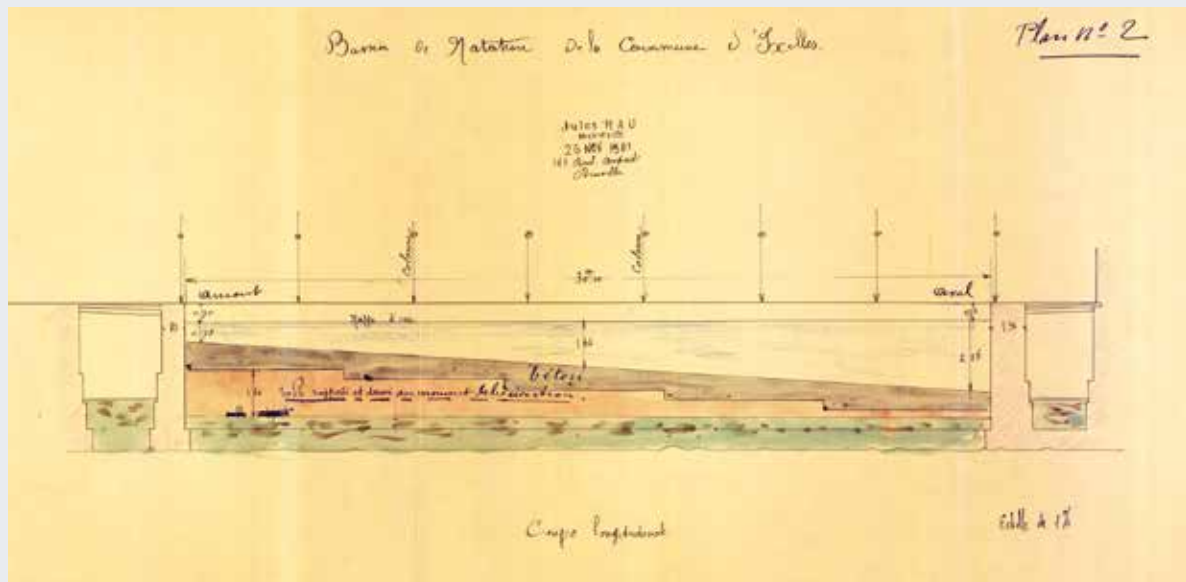
Afb. 2

De kuip van het Elsense zwembad bestond oorspronkelijk uit een bodemplaat in ongewapend beton die rechtstreeks op de instabiele aanaardingsgrond rustte. De wanden van de kuip en de loopzone rond het zwembad waren opgetrokken uit metselwerk (afb. 2). Toen het bad in 1903 voor het eerst werd gevuld, barstte meteen de grondplaat door de waterdruk: "*le bassin [...] rempli d'eau se vide en 24 heures.*"<sup>1</sup> De firma Hennebique (M. Deblon) inspecteerde de kuip en stelde een scheur vast in het midden van de bodemplaat, die in twee was gebroken. Ze merkte ook op dat de wanden niet meer verbonden waren met de funderingsplaat van de zwemkuip<sup>2</sup>.

Plan nr. 2 "Bassin de natation de la Commune d'Ixelles", 26 november 1901 (Jules Rau, architect © Fonds Bétons armés Hennebique. CNAM/SIAF/Cité de l'architecture et du patrimoine/Archives d'architecture du XXe siècle : project ref. BAH-24-1902-09079).

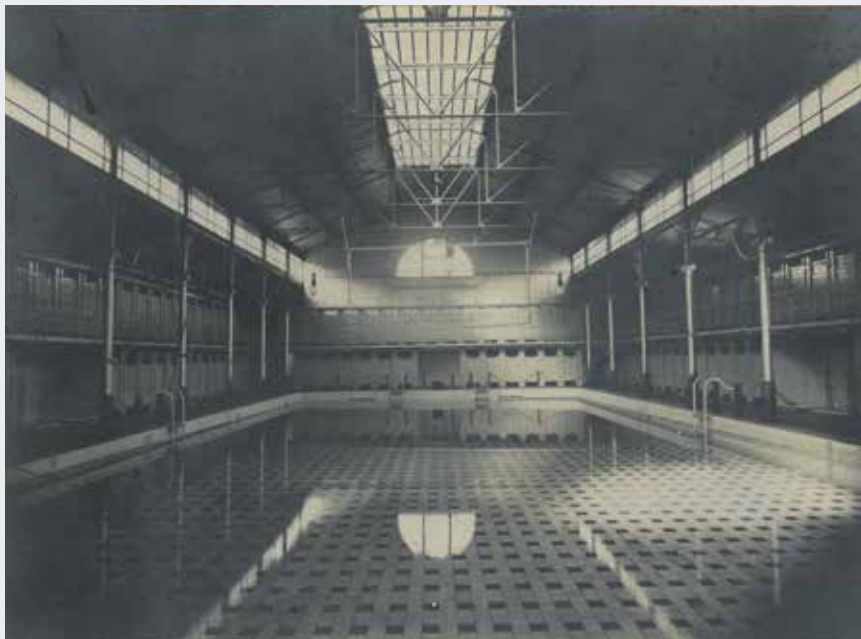
**Afb. 4**

bad<sup>4</sup>. De vloer van de in 1915 toegevoegde gaanderij met kleedhokjes is eveneens vervaardigd uit gewapend beton en rust op metalen kolommen (afb. 4).

Hotz Gustave, binnenzicht van het zwembad van Elsene, gelatine-zilverbromideafdruk 16,5 x 22,4 cm op stijf karton 27,5 x 33,8 cm (© CIDEP).

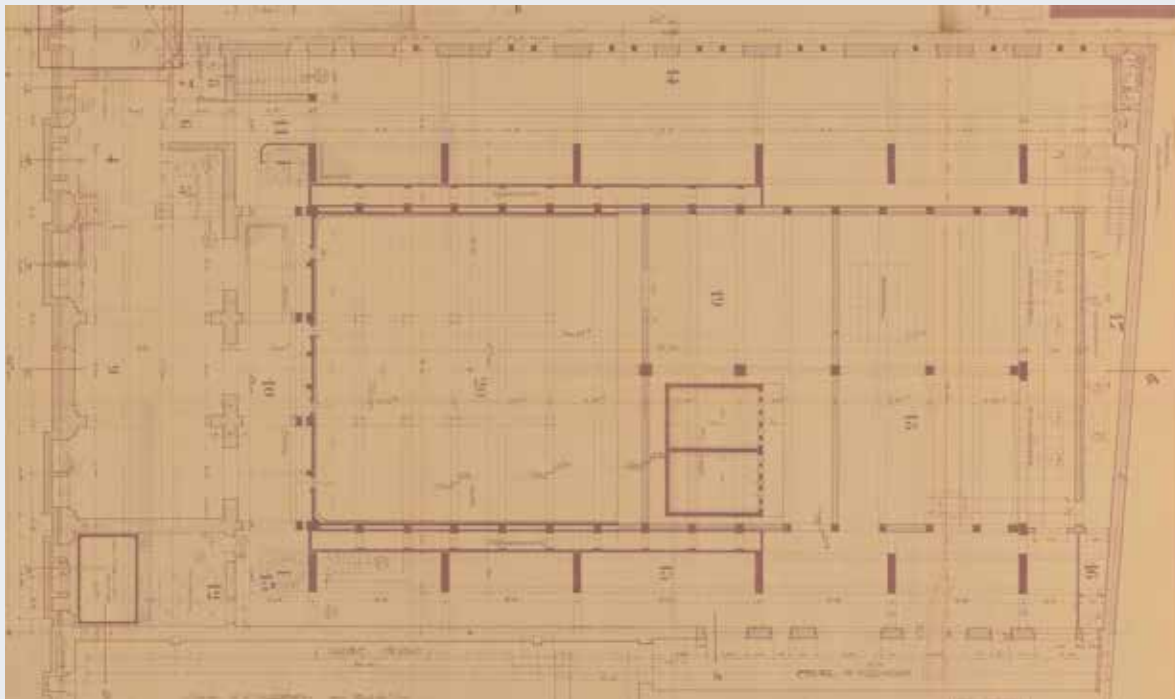
Afb. 5

Plan nr. 2/47 : plan van de kelderverdieping van het zwembad van Sint-Joost-ten-Node (architecten Joseph Bytebier en Charles Schaessens, 1930 © GASJ, TP, TRA, 546).

In tegenstelling tot het zwembad van Elsene, werd de kuip van de baden van Sint-Joost-ten-Node van in het begin volledig in beton uitgevoerd en ondersteund door een structuur van balkvormige heipalen uit gewapend beton. De bestaande structuur van de kuip komt overeen met de plannen van 1930 en is onafhankelijk van de structuur van het gebouw<sup>7</sup>. De wanden bestaan uit twee lagen: een wand in beton en een halfsteense wand in wit geëmailleerde baksteen, zonder vide tussen beide lagen (afb. 5 en 6).

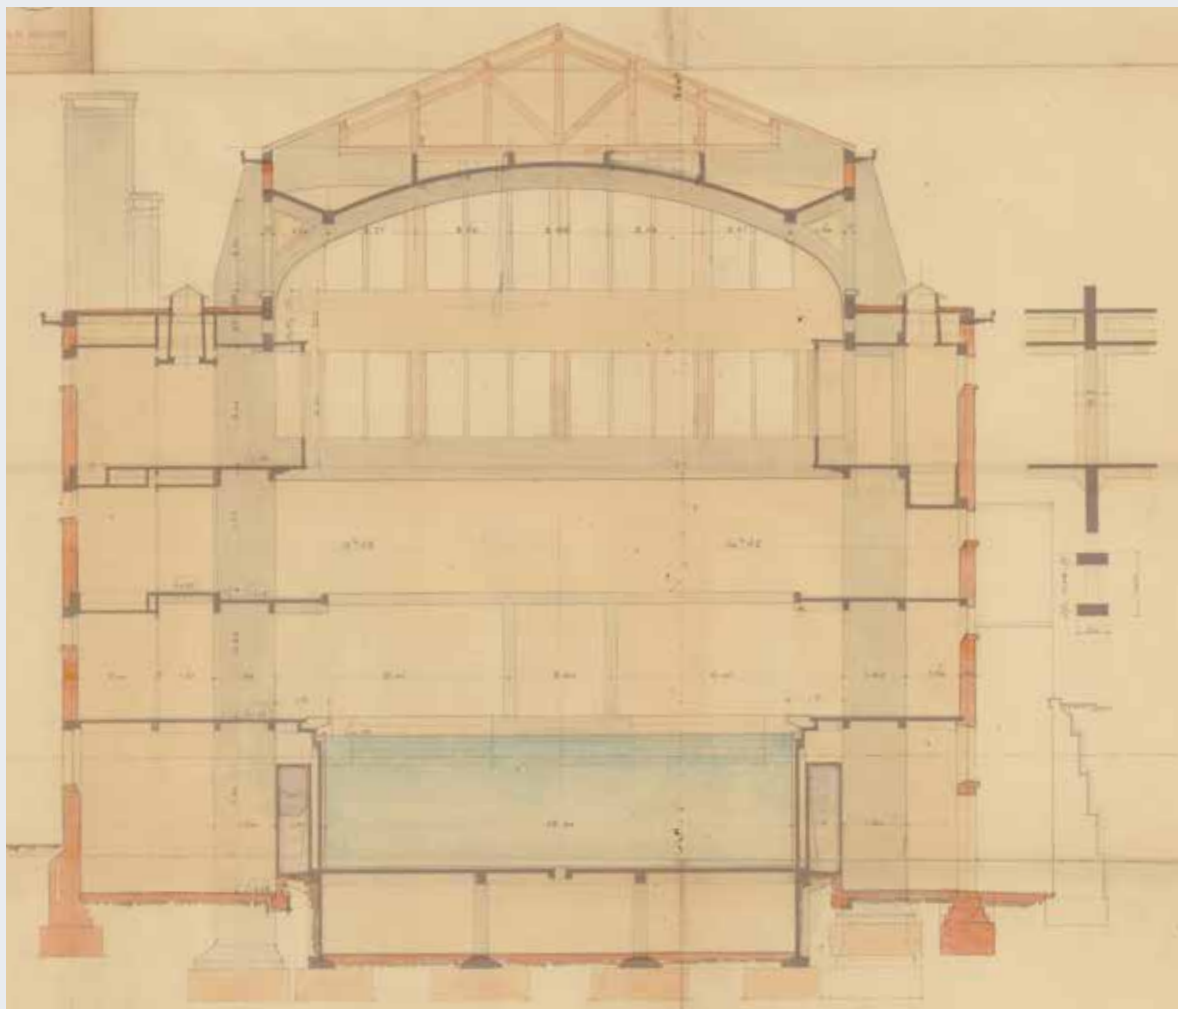
Afb. 6

Plan nr. 10: dwarsdoorsnede van het zwembad van Sint-Joost-ten-Node (1930 © GASJ, TP, TRA, 546).
