DOSSIER
INDUSTRIËLE ARCHITECTUUR

N°008
NOVEMBER 2013

De overdekte markt te Anderlecht

VOORSTUDIE VAN DE RESTAURATIE

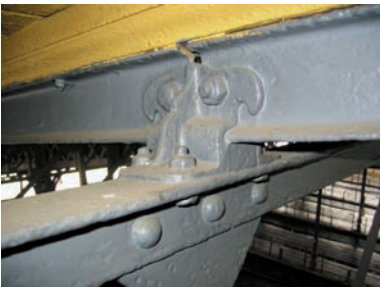
Afb. 10
Gietijzeren krimp (© T.ar.S. bvba).

De secundaire liggers staan evenwijdig met de dakhelling (afb. 9). Boven op de secundaire liggers zijn gietijzeren klampen gebouwd, waarmee getoogde I-profielen worden ingeklemd, loodrecht op de secundaire liggers (afb. 10). De licht gebogen I-profielen maken de vorm van het dak. Boven op en parallel met de I-profielen zijn houten strijk balken bevestigd, die op hun beurt de bebording dragen. De secundaire tralieliggers in de centrale zone hebben voor eenzelfde overspanning en eenzelfde belasting een verschillende hoogte. De hoogte van de secundaire liggers volgt er de wijzigende hoogte van de superieure tralieliggers waartussen ze gebouwd zijn. Secundaire en superieure liggers sluiten daardoor onder- en bovenaan mooi op elkaar aan (afb. 11).
