Bruxelles Patrimoines

La ventilation naturelle de l'hôtel van Eetvelde

Récupération des dispositifs techniques de Horta dans le projet global de restauration

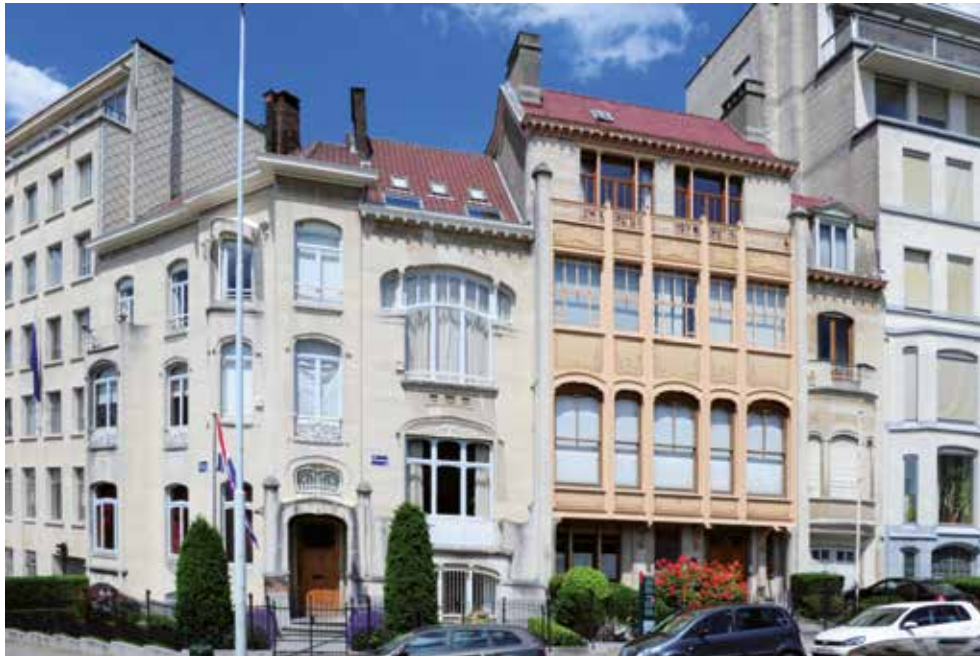
FIG. 1
Vue du complexe Edmond van Eetvelde situé aux n°2 (l'habitation de rapport d'origine et la première extension côté ouest) et n° 4 de l'avenue Palmerston (l'habitation d'origine et la seconde extension, côté est) (A. de Ville de Goyet, 2012 © urban.brussels).

1976, l'hôtel van Eetvelde est entièrement classé comme monument et, en 2000, il est inscrit au patrimoine mondial de l'Unesco, en compagnie de trois autres habitations urbaines de Horta (l'habitation et l'atelier personnels de Horta, l'hôtel Solvay et l'hôtel Tassel)². (FIG. 1)

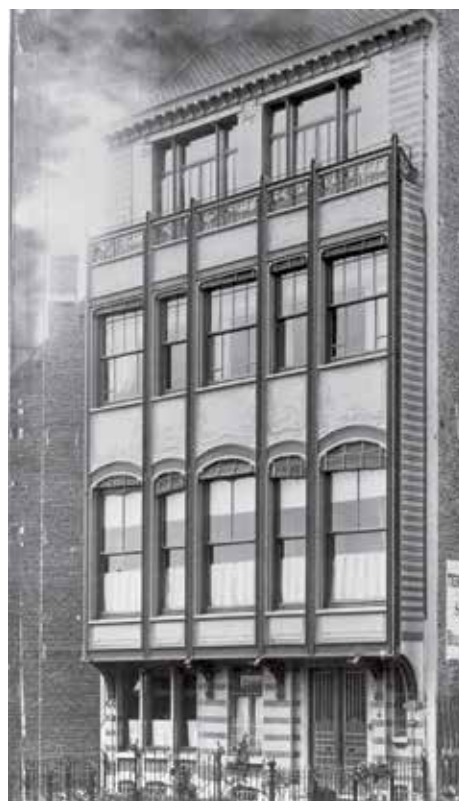
FIG. 2B
Façade à rue de l'habitation d'origine avec sa structure en acier, 1897 (© KIK-IRPA, Bruxelles, cliché M102422).

- Pour résoudre au mieux les problèmes de surchauffe dans les espaces situés en façade sud, nous proposons, enfin, le placement éventuel d'un pare-soleil extérieur mobile constitué de lamelles en bois, inspiré du pare-soleil présent à l'origine, comme on peut le voir sur les photos historiques (voir FIG. 2B : baies du bel-étage et du premier étage). Il pourrait être intégré dans l'espace de la structure de façade en acier créée à cet effet par Horta.

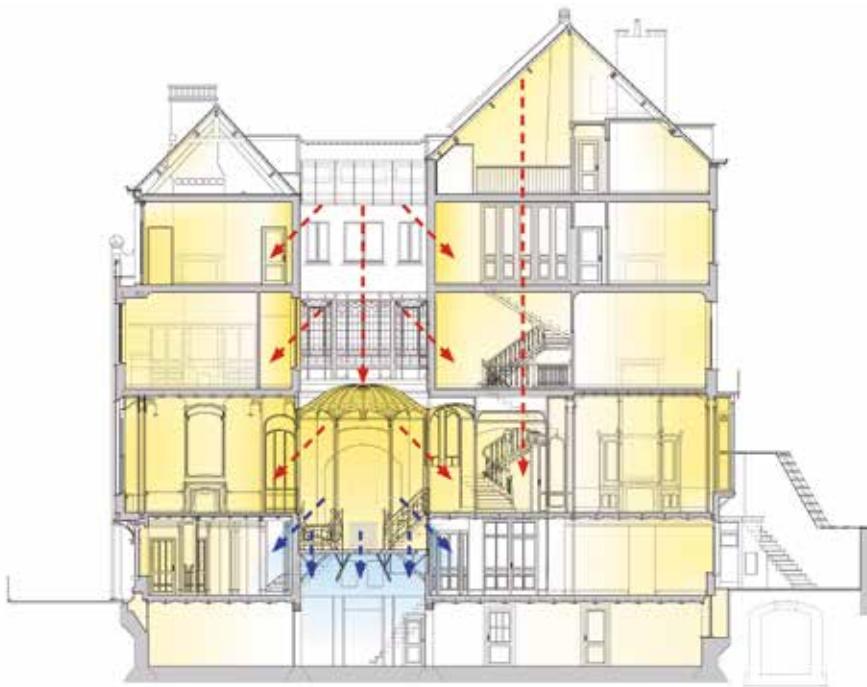
FIG. 4
Coupe longitudinale du petit volume côté rue et du volume plus important côté jardin ; les deux volumes sont reliés entre eux au bel-étage par le jardin d'hiver sous un puits de lumière qui fait pénétrer la lumière naturelle au centre de l'habitation (© B. Van der Wee Architects).

din d'hiver central, octogonal. La coupe (FIG. 4) montre bien la volumétrie du projet : un plus petit volume à l'avant et un plus grand à l'arrière, reliés par le jardin d'hiver précité sous un puits de lumière, qui fait pénétrer la lumière naturelle au centre de l'habitation à travers une coupole en verre sous plomb. Entre le jardin d'hiver et la salle à manger, on distingue deux cages d'escalier symétriques : un escalier menant au bel-étage et aux appartements privés et un escalier de service fermé pour les gens de maison (FIG. 5).

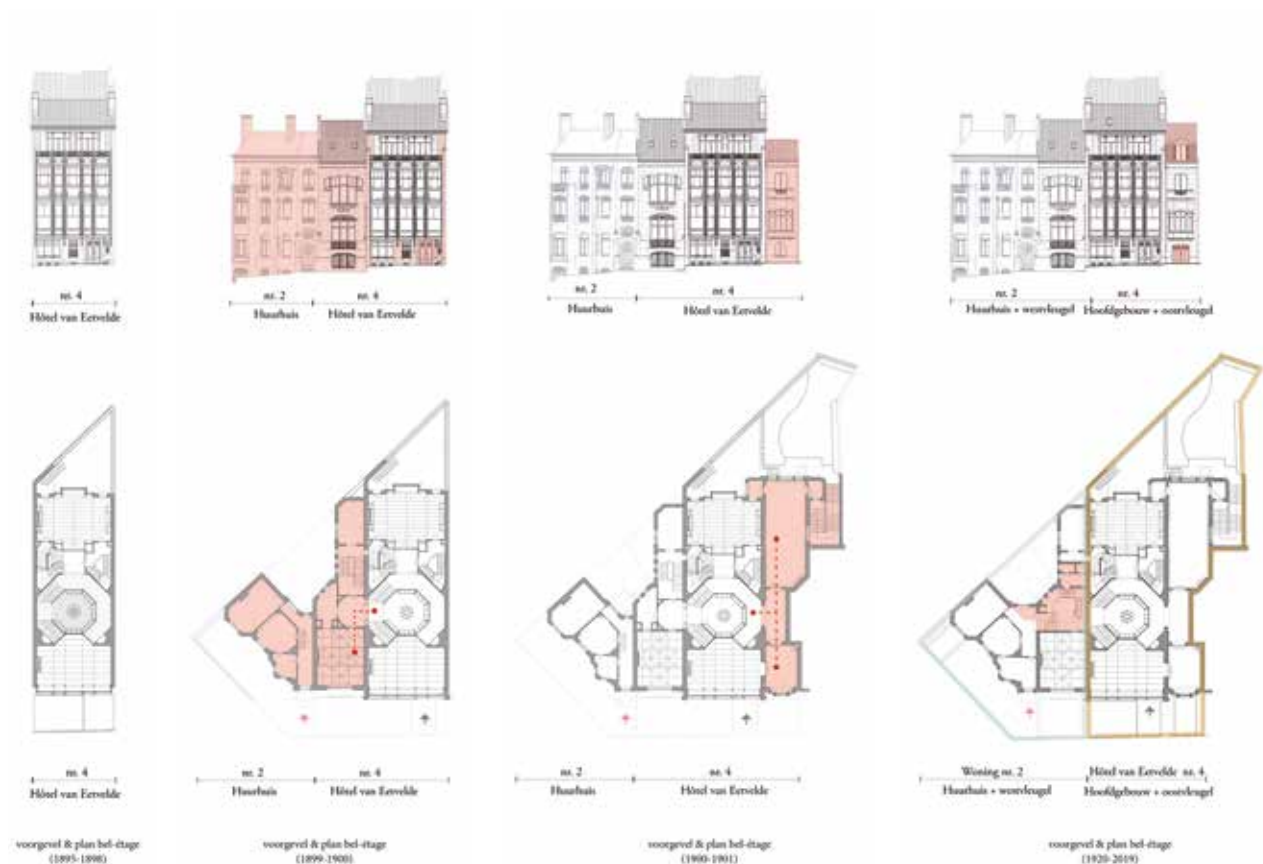
FIG. 5
Aperçu des phases de construction : l'habitation d'origine, les deux extensions et une maison de rapport. De nos jours, le n° 4 de l'hôtel van Eetvelde est constitué de l'habitation d'origine et de la seconde extension (Plan de synthèse de l'évolution historique, hôtel van Eetvelde. Étude préliminaire & schéma directeur, 2016 © B. Van der Wee Architects).

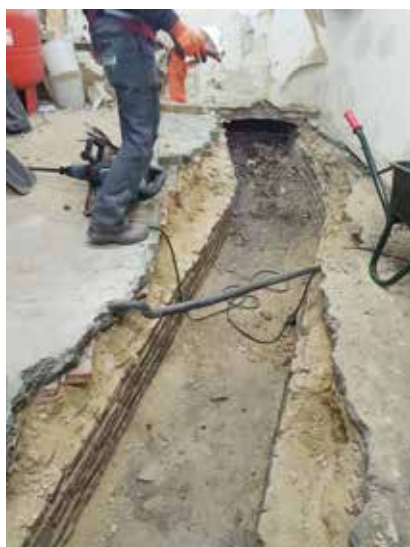
FIG. 7
Fenêtre d'origine côté jardin avec un soupirail faisant entrer l'air frais via un conduit souterrain en maçonnerie, qui a été redécouvert et restauré durant le chantier en 2019 (n° 4 sur la fig. 6) (© B. Van der Wee Architects, 2019).

fenêtre de la façade donnant sur le jardin a été conservée (FIG. 7). Un conduit d'alimentation en zinc qui amenait de l'air frais dans le salon côté rue a également été supprimé, mais l'évidement dans le châssis d'origine de la cave de la façade à rue est encore présent (FIG. 8).

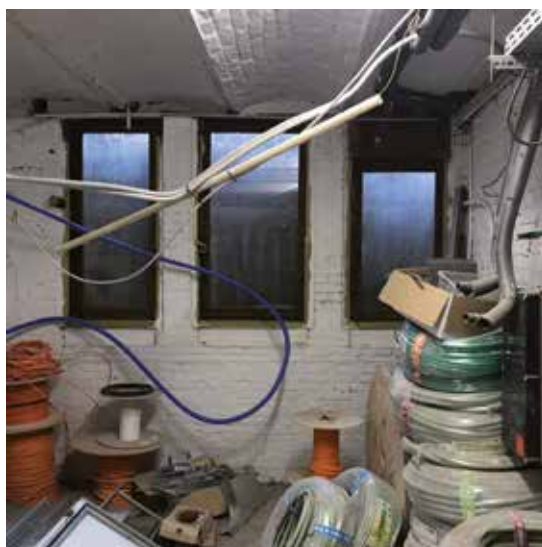
FIG. 8
Fenêtre d'origine côté rue, pourvue à l'origine d'une grille dans la partie supérieure (désormais absente) à travers laquelle l'air frais était amené le long d'un conduit en zinc attaché au plafond (n° 1 sur la fig. 6) (© B. Van der Wee Architects, 2019).

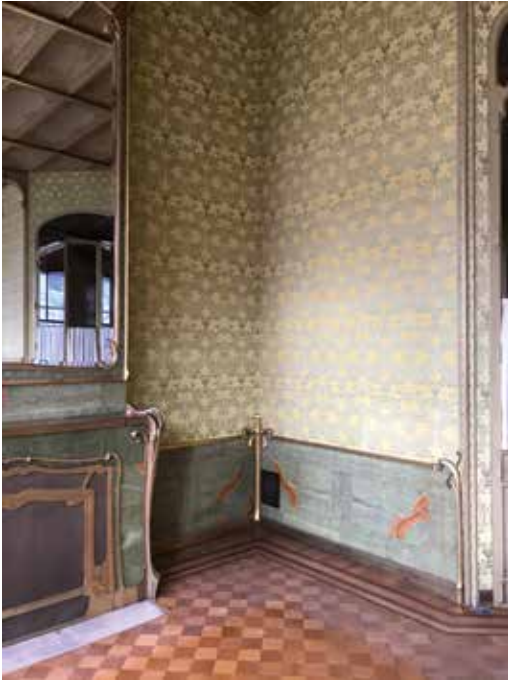
FIG. 10A
Le salon côté rue : la grille de ventilation en laiton, refermable, par laquelle est amené l'air frais de la cave se situe dans le coin sous la plinthe en onyx (n° 2 dans la FIG. 9) (© B. Van der Wee Architects, 2020).

Les grilles d'aération sont indiquées sur le plan du bel-étage (FIG. 9) : une grille murale pour l'acheminement d'air frais dans le salon côté rue et deux grilles dans le sol du jardin d'hiver et de l'antichambre au pied de l'escalier privé (FIG. 10A et 10B, FIG. 11, FIG. 12). Les plans indiquent en détail par cheminée ou gaine technique quel conduit est réservé pour l'apport d'air frais et l'évacuation d'air vicié et lequel sert de conduit de fumée. Le nombre de cheminées indiquées correspond à celles encore en place aujourd'hui (FIG. 13).

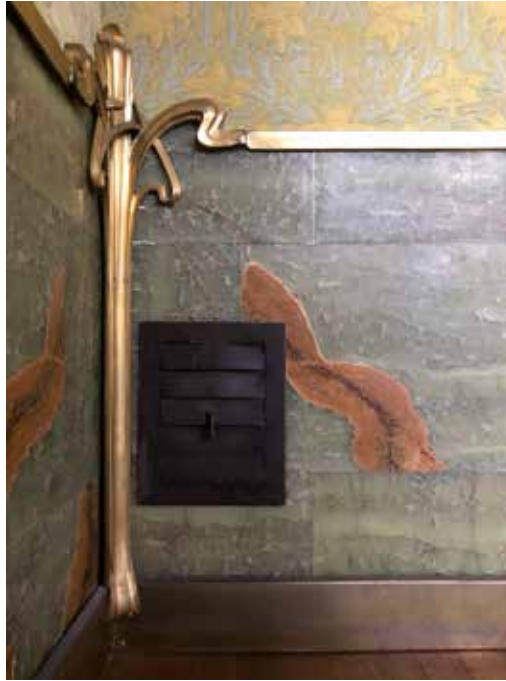
FIG. 10B
Détail de la même grille de ventilation (© B. Van der Wee Architects, 2020).

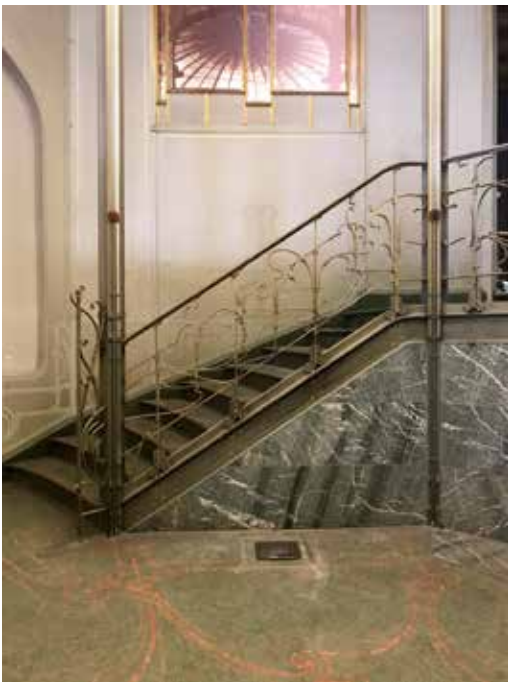
FIG. 11
Le jardin d'hiver : la grille de ventilation refermable par laquelle l'air frais est amené depuis la cave se situe dans le sol du jardin d'hiver octogonal, à l'endroit où l'escalier part vers le chemin de ronde. (n° 4 dans la FIG. 9) (© B. Van der Wee architects, 2020).

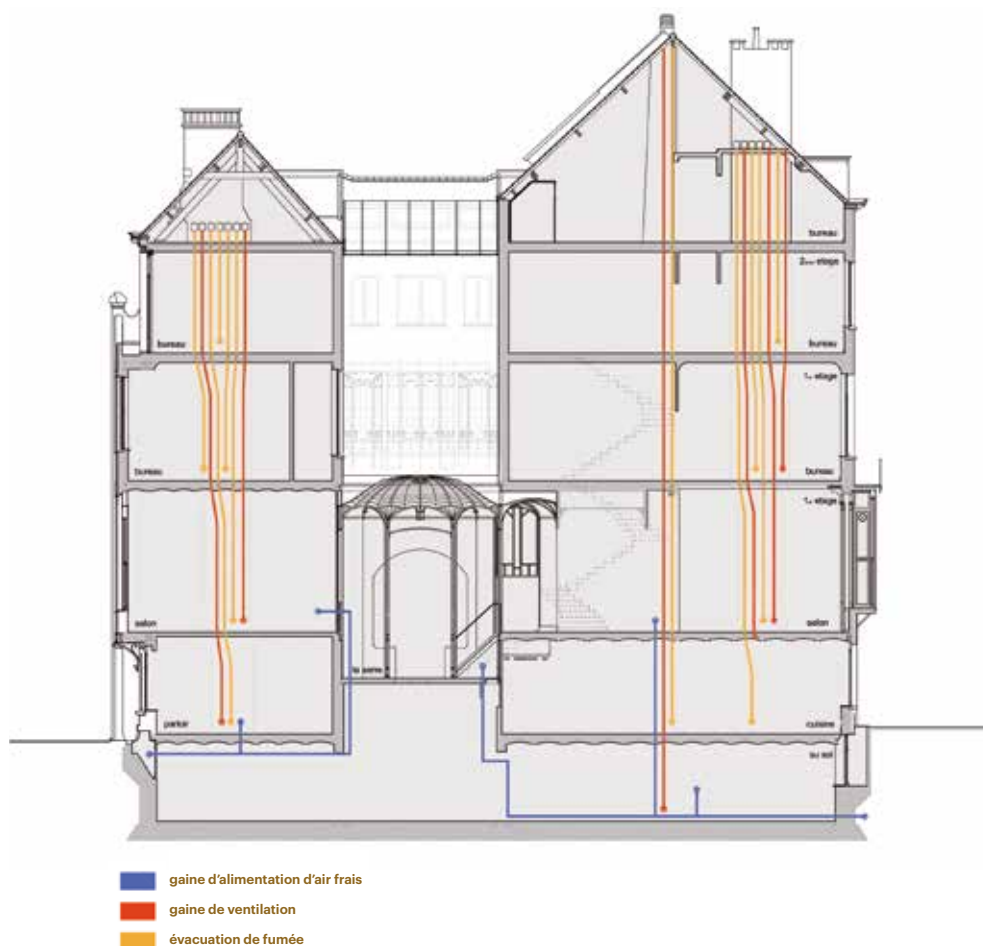
FIG. 13
Schéma de la circulation de l'air d'origine dans l'hôtel van Eetvelde indiqué sur le plan de synthèse ventilation, 2016 (© B. Van der Wee Architects).

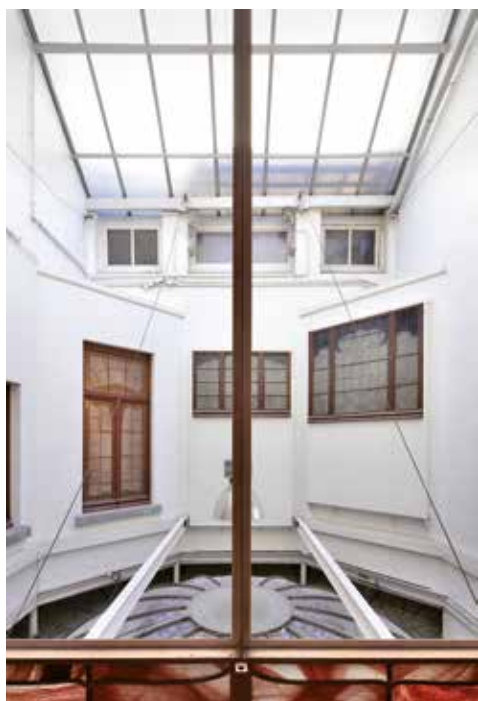
FIG. 14
Puits de lumière au-dessus de la coupole centrale en verre sous plomb, dans laquelle sont encore présentes deux petites fenêtres pivotantes d'origine en bois (photo Filip Dujardin, 2019).

Au bel-étage et au premier étage les châssis de la façade côté rue étaient en bois et de type guillotine pour assurer une ventilation naturelle en haut et en bas. Ils sont encore intacts au bel-étage, tandis que ceux de l'étage ont été remplacés par des châssis métalliques dans les années 1960. Il reste encore deux petits châssis pivotants en bois dans le puits de lumière, qui assuraient un tirage thermique et la ventilation et l'évacuation de l'air chaud dans l'espace au-dessus de la coupole vitrée du jardin d'hiver (FIG. 14).

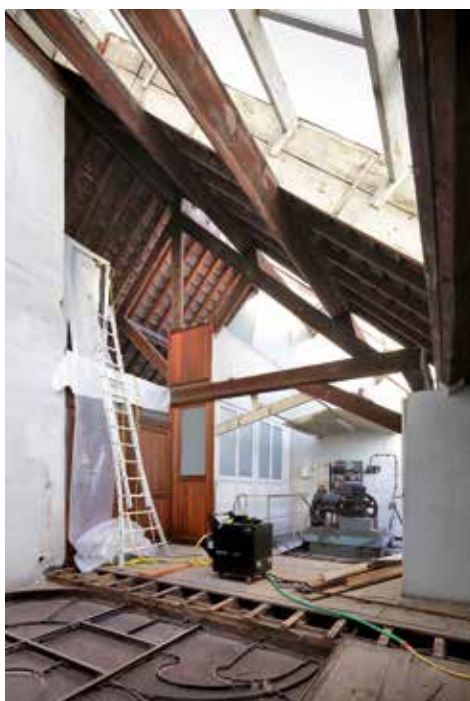
FIG. 15
Dans les combles du grand toit, on distingue dans le plan du toit, côté nord, les traces d'une verrière d'origine (obturée par la suite). Sur le sol des combles, on aperçoit les deux verrières qui faisaient entrer la lumière naturelle au-dessus de l'escalier privé et de l'escalier de service (photo Filip Dujardin, 2019).

Sur le plan de toiture de Horta, on distingue une verrière du côté nord du grand toit, à hauteur du faîte, qui a probablement été oburée ultérieurement. Celle-ci était probablement pourvue de parties ouvrantes pour l'aération du grenier, au-dessus des deux lanterneaux des deux cages d'escalier. La géométrie actuelle du toit montre que cette verrière a manifestement été présente, mais qu'une partie a été obturée ultérieurement (FIG. 15).

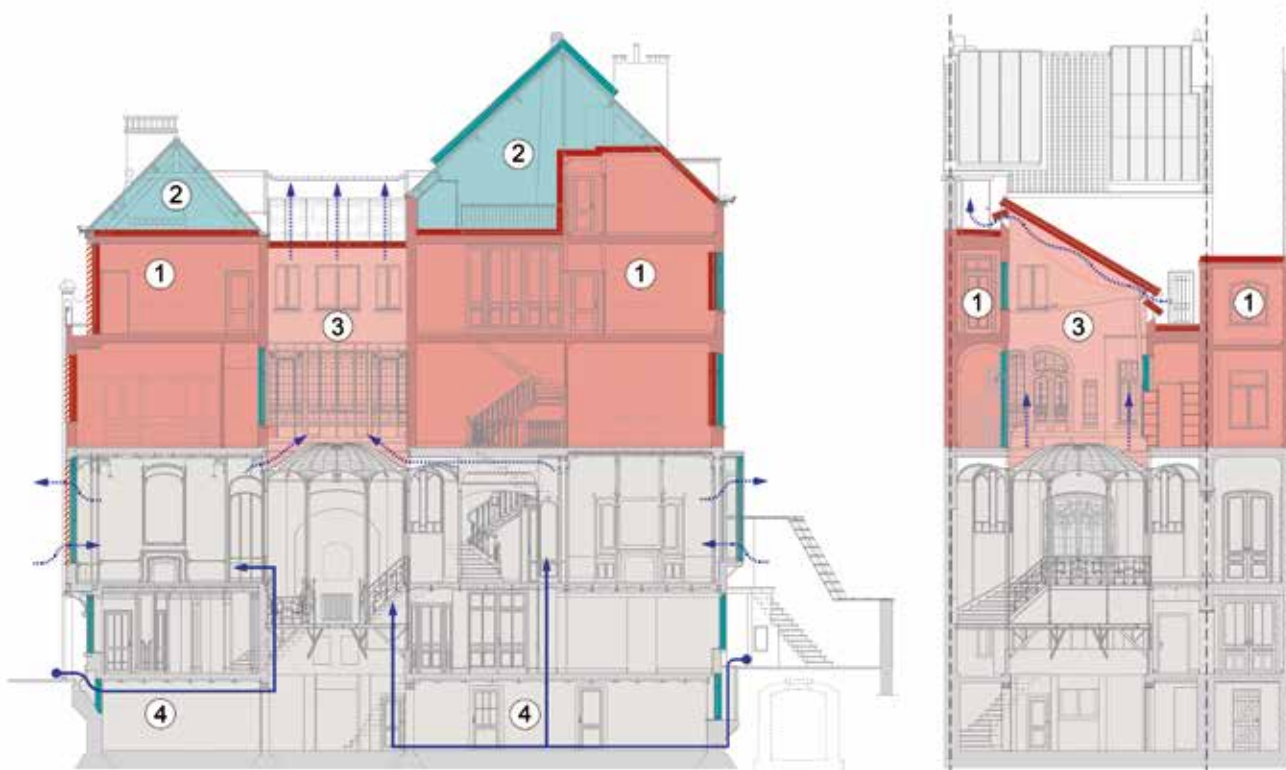
FIG. 16

Coupes longitudinales et transversales (2016) avec indication schématique des interventions concrètes :

- 1) les premier et deuxième étages deviennent une zone tampon isolée pour les volumes inférieurs à haute valeur patrimoniale ;
 - 2) les combles, côté jardin, sont ventilés et équipés de verrières à simple vitrage et sans protection solaire extérieure ;
 - 3) le puits de lumière central et isolé assure la ventilation naturelle via les fenêtres hautes d'origine ;
 - 4) la remise en fonction du système de ventilation d'origine amenant l'air frais depuis la cave
- (© B. Van der Wee Architects).

Comme nous l'avons dit, nous avons retrouvé des traces du concept architectural d'origine de Horta tant dans les archives qu'*in situ*. Tenant compte de cette donnée, ainsi que des principes d'intervention définis par Daidalos-Peutz, nous avons élaboré les mesures suivantes afin de répondre le mieux possible au programme des exigences⁹ (FIG. 16):

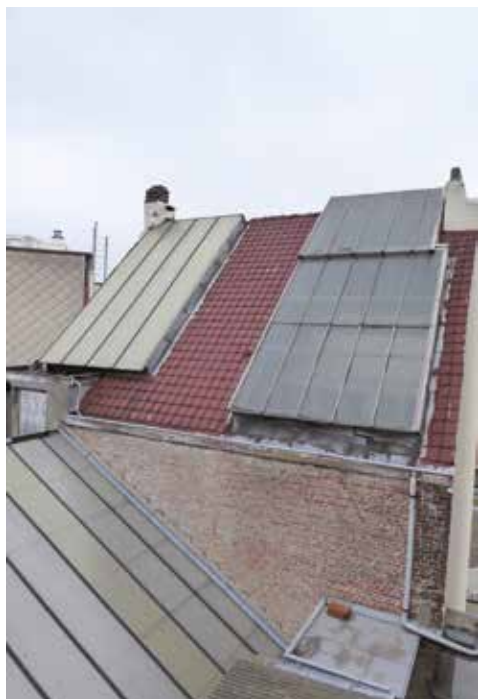
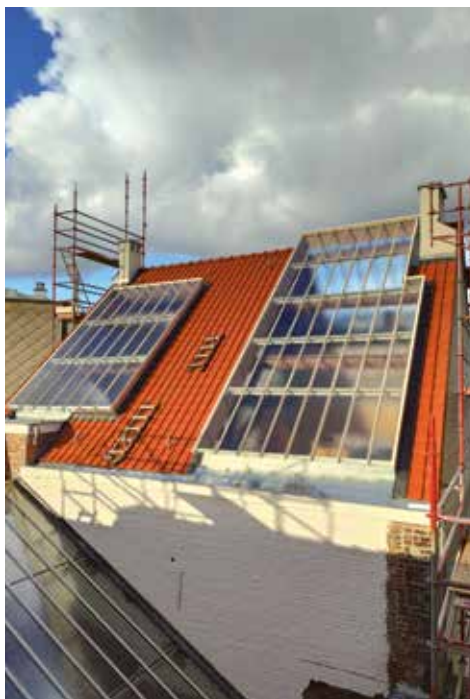
FIG. 17A ET 17B

Les deux grandes verrières d'origine dans le toit de la partie arrière du bâtiment qui font entrer la lumière naturelle au-dessus des deux cages d'escalier, à gauche avant restauration (© B. Van der Wee Architects, 2016) et à droite après restauration (© B. Van der Wee Architects, 2019).

- Deux grandes verrières d'origine dans le toit de la partie arrière du bâtiment font entrer la lumière par les ouvertures dans le plancher situées au-dessus des cages d'escalier. Afin de conserver et de renforcer l'apport de lumière du jour et de conserver l'aspect authentique de la toiture, il est proposé de ne pas prévoir de pare-soleil extérieur (FIG. 17A et 17B).
- Les possibilités existantes de ventilation naturelle maximale des espaces le long de la façade à rue au sud sont renforcées. Toutes les fenêtres ouvrantes sont restaurées de sorte qu'elles soient à nouveau facilement utilisables par les occupants. Conformément à la situation d'origine, le puits de lumière central au-dessus de la coupole en verre au plomb est à nouveau utilisé pour l'évacuation d'air lorsque la tem-
