ERFGOED BRUSSEL

KERKEN VOOR DE STAD

DE BRUSSELSE RESTAURATIEPROJECTEN UITGEVOERD DOOR BELIRIS

MARIANNE HIERNAUX
BELIRIS - FOD MOBILITEIT EN VERVOER

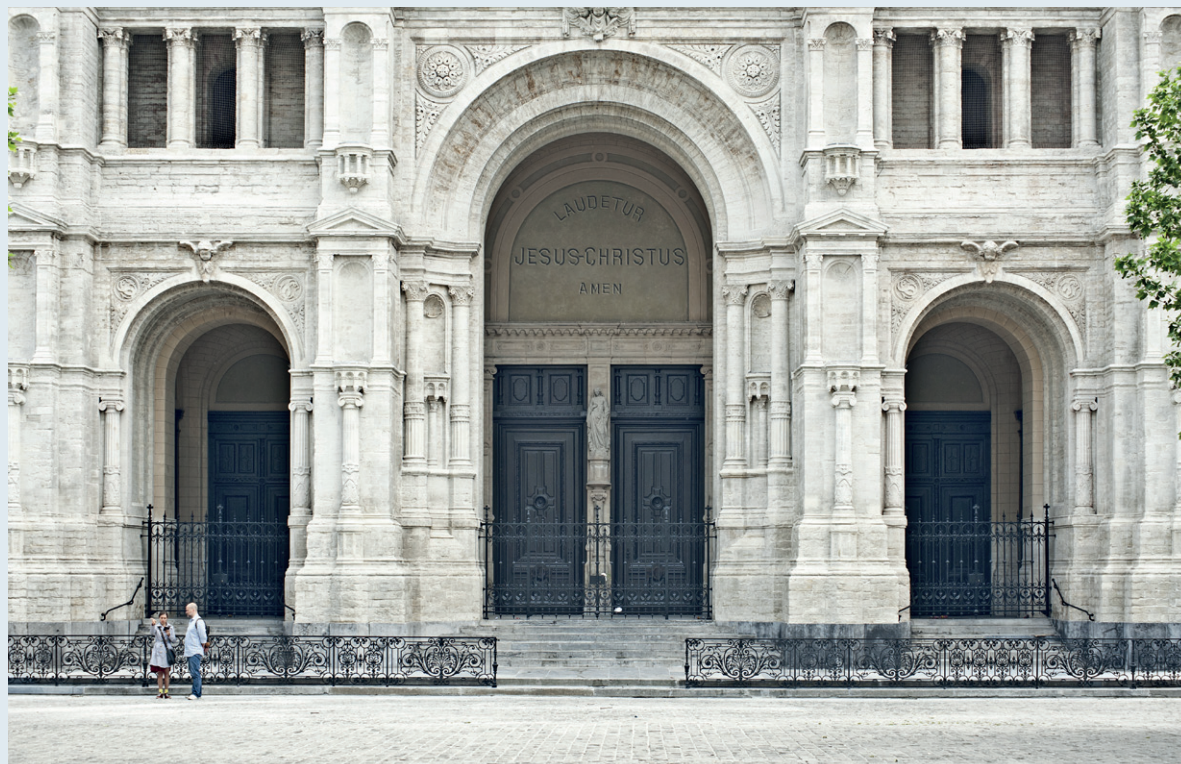
Sint-Katelijnekerk. Gevel na restauratie (A. de Ville de Goyet, 2013 © GOB).

De herwaardering van dit juweeltje van het Brusselse erfgoed was absoluut noodzakelijk geworden. De materialen waren door erosie en natuurlijke verwerking aangetast. De stabiliteit van bepaalde elementen was in gevaar. De werken moesten de bestaande schade restaureren, maar ook consolideren en toekomstige schade afremmen. Er werd uiteindelijk besloten om de oorspronkelijke elementen zo veel mogelijk te bewaren en enkel de zwaar beschadigde elementen te vervangen. Tijdens het restauratieproces werd de historische waarde van de kerk zo veel mogelijk gerespecteerd. Er werd enkel gebruik gemaakt van Gobertanger, de oorspronkelijk gebruikte steensoort, voor de vervanging van de stenen elementen. De toegevoegde stukken passen perfect in het geheel dankzij een minutieus lijmwerk.

Binnen in het gebouw werd het plafond van de galerij op de eerste verdieping gerestaureerd met bakstenen tongewelven. De decoratieve buitenschildering boven de ingangspoort pronkt weer met frisse kleuren. Er werd ook precisiewerk in het atelier uitgevoerd voor de renovatie van de glasramen, de metalen elementen, de buitendeuren, de trappenhuisen en hun decoratie.

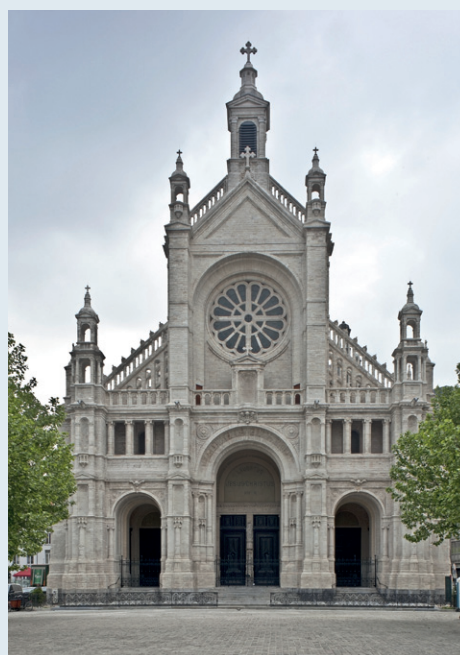
Afb. 1
Gevel van de Sint-Katelijnekerk na restauratie
[A. de Ville de Goyet, 2013 © GOB].

In samenwerking met de Stad Brussel en de Directie Monumenten en Landschappen heeft Beliris renovatiewerken uitgevoerd aan de westgevel en het voorportaal van de Sint-Katelijnekerk (studiebureau Sumproject). Het resultaat is verbluffend en sprankelend (afb. 1). De hoofdingang heeft zijn helderheid van weleer teruggekregen dankzij de gebleekte, gereinigde en gerestaureer-

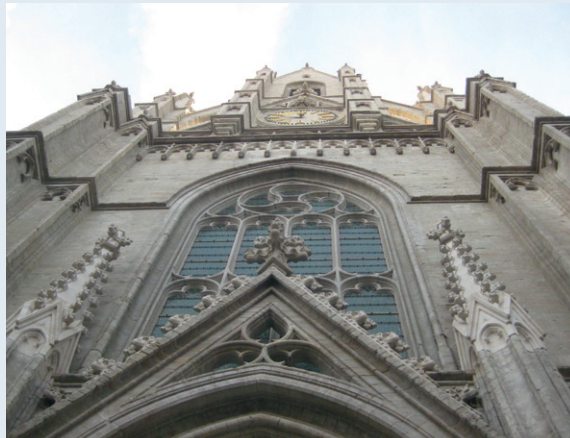
Afb. 2

Sint-Bonifatiuskerk, na restauratie
(A. de Ville de Goyet, 2011 © GOB).

In 2002 duidde de gemeente Elsene op verzoek van de Directie Monumenten en Landschappen specialisten aan voor het stratigrafisch onderzoek van de binnenschildering van de kerk, een ervaren glasmaker voor de studie van de glasramen en een gespecialiseerd technisch bureau voor het onderzoek van de elektrische installatie. In 2006 werd met Beliris een protocolovereenkomst ondertekend voor de financiering van de werken en de uitvoering van de algemene restauratie van de gevels en de daken (afb. 2). De gemeente Elsene bleef als bouwheer optreden voor de restauratie van de glasramen en kreeg van het Brussels Hoofdstedelijk Gewest een toelage ter waarde van 80% van het bedrag van de werken. Het Gewest is ook tussengekomen in een deel van de algemene restauratiewerken.

Beide restauratieprojecten gingen van start op 1 mei 2008 en de werken werden gelijktijdig uitgevoerd. Het Atelier d'Architecture Piron & Associés werd aangesteld om het project uit te voeren. De restauratie werd in april 2011 voltooid en heeft de Sint-Bonifatiuskerk zijn vroegere luister teruggegeven.

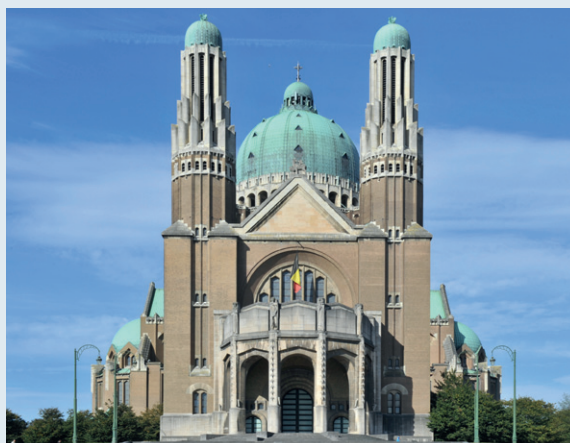
Afb. 3

Stilte, renovatiewerken aan de gang. Op 14 oktober 2013 begon de renovatie van de elektrische installatie van de basiliek van Koekelberg, die tussen 1925 en 1970 werd gebouwd (afb. 3). Het Studiebureau ARCH & TECO ENGINEERING werd belast met het project. Het doel van deze werken, die een jaar in beslag zouden nemen, was de installaties in overeenstemming te brengen met de huidige normen. De basiliek bleef toegankelijk tijdens de werkzaamheden en ook de erediensten gingen door zoals gewoonlijk. De culturele evenementen en de andere activiteiten in het gebouw zouden weinig of geen hinder ondervinden. Het panorama, de musea

Nationale Basiliek van het Heilig Hart te Koekelberg
(M. Vanhulst, 2012 © GOB).

Beliris begon met het verwijderen van asbest in bepaalde delen van de elektrische installatie. De elektrische leidingen, waarvan sommige verbroke waren en een reëel gevaar voor het gebouw vormden, werden volledig vervangen. Er was niet minder dan 3,102 km draad nodig voor het overspannen van heel de oppervlakte van de basiliek, die 164 meter lang is en 107 meter breed ter hoogte van het dwarsschip. Om veiligheidsredenen werd een aarding voorzien. De noodverlichting werd eveneens vernieuwd. Op alle apparaten werd laagspanning geïnstalleerd. Het elektriciteitssysteem werd met equipotentiaalverbindingen beveiligd. Bij onweer en bliksem versterken deze elementen de elektrische installatie. Daarnaast werd ook een branddetector geplaatst.

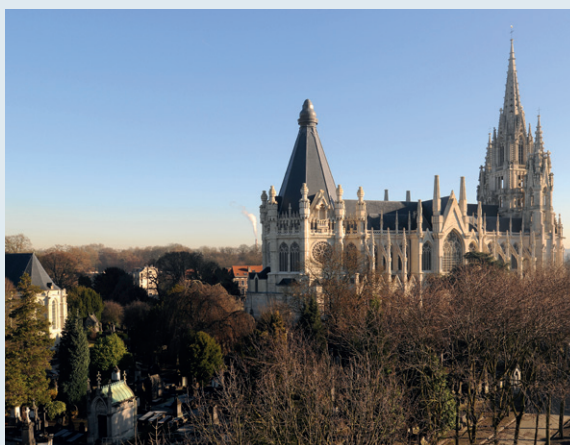
Afb. 4

Dit uitzonderlijke gebouw uit de 19de eeuw (afb. 4), waarin zich de koninklijke crypte bevindt, was aan een nauwgezette renovatie toe, waarbij een wetenschappelijke aanpak werd gecombineerd met zorgvuldig historisch onderzoek. De leiding van

De restauratie van de zijgevels was een grootscheeps en bijzonder technisch werk, meer bepaald de restauratie van de steunbogen en de versterking ervan tijdens de werken. De gevels waren erg aangetast door luchtvervuiling, regen en wind, de corrosie van de ingebouwde metalen wapening en problemen met de waterdichting. De voorkeur ging uit naar de restauratie van de bestaande elementen, terwijl vervanging door identieke elementen de uitzondering bleef.

De kerk van Laken (© Serge Brison).

Er werd veel werk gemaakt van het reinigen, herbouwen, houwen en opnieuw voegen van de stenen. Voor een langdurige bescherming werd een kleurloos vochtafstotend product op het oppervlak aangebracht. De restauratie van de zijgevels betrof niet alleen de natuursteen, maar ook het schrijnwerk, het smeedwerk, de daken van de zijgalerijen, de waterafvoer, de vloeren en de metalen structuren. Er werden tevens systemen geplaatst om de duiven te weren. Aan de daken van de zijbeuken werden de elementen in leisteen, lood en zink en het houtschrijnwerk vervangen. De glasramen werden eveneens zorgvuldig gerestaureerd.
